# PIANO ELIMINAZIONE BARRIERE ARCHITETTONICHE

CITTA' DI VITERBO

TAV.23 - PERCORSO 17 BAGNAIA

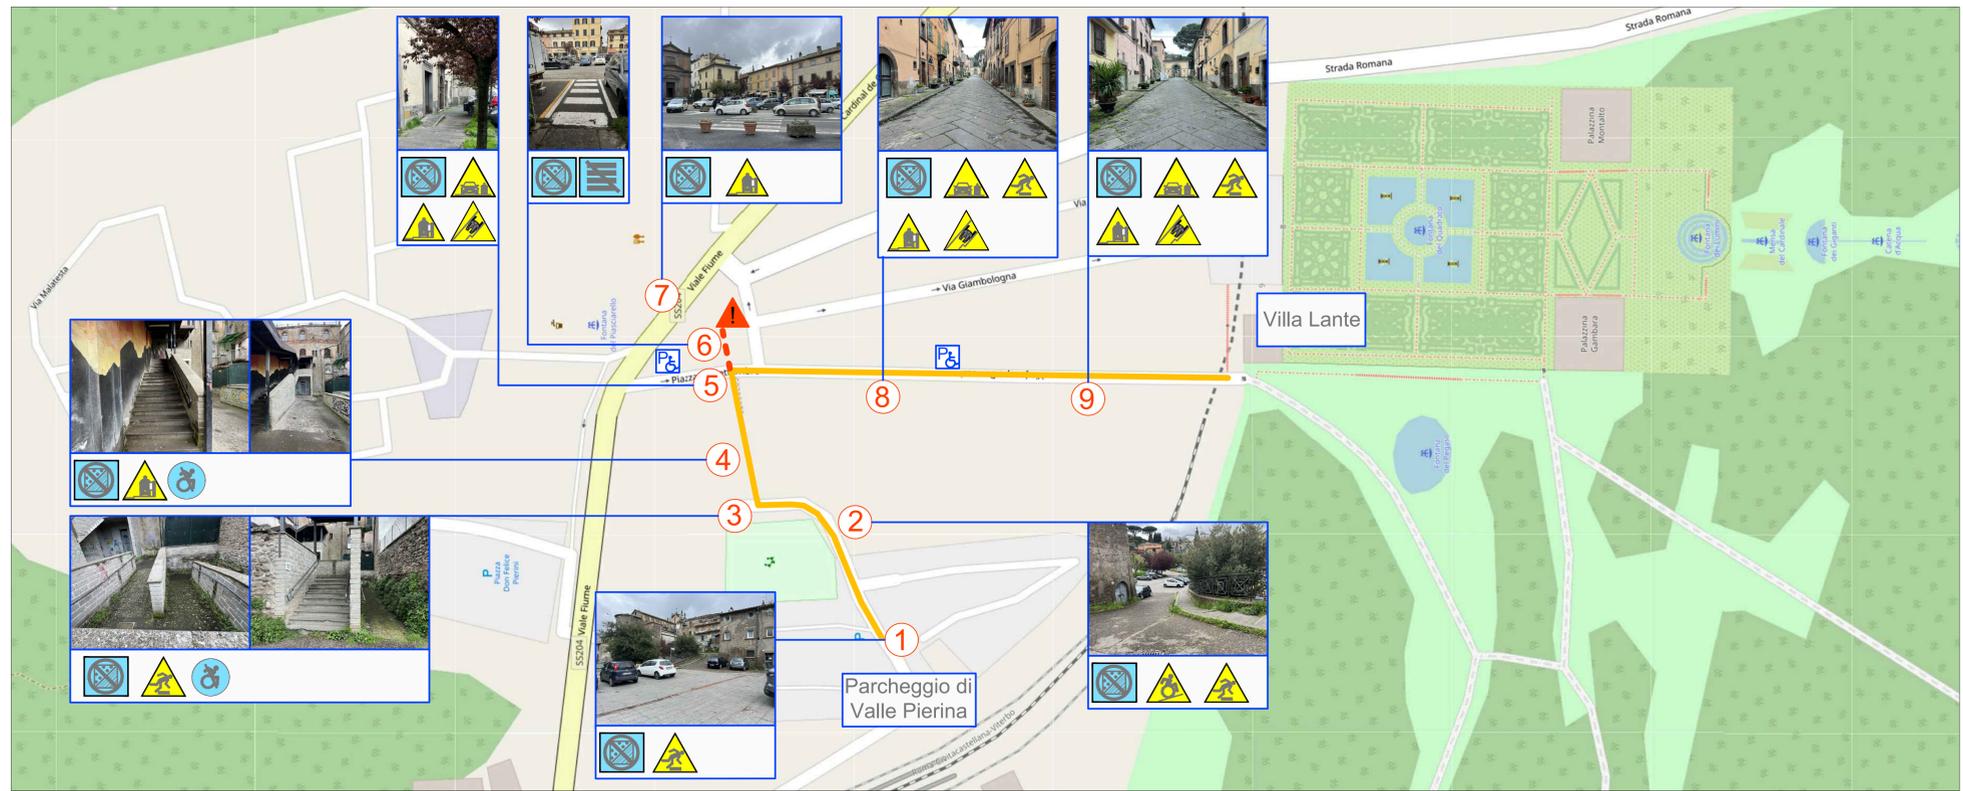
Percorso 17: Bagnai

Criticità	Descrizione proposta intervento	
1	Assenza di pavimentazione tattile, pavimentazione degradata e sconnessa.	Inserire pavimentazione tattile, sistemazione della pavimentazione del parcheggio.
2	Assenza di pavimentazione tattile, pavimentazione degradata e sconnessa, eccessiva pendenza.	Inserire pavimentazione tattile, sistemazione della pavimentazione.
3	E' presente una rampa e una scala per superare il dislivello.	Scala non segnalata, rampa priva di manutenzione.
4	Assenza di ascensore/montascale per accesso ai piani superiori	Installazione di un ascensore, non è mai consigliabile installare un montascale all'esterno.
5	Rampa con dimensioni non idonee e mancanza di ringhiera di protezione.	Inserire pavimentazione tattile, allargare la rampa e installare la ringhiera di protezione.
6	Assenza di pavimentazione tattile, interruzione e successiva assenza di segnaletica orizzontale per attraversamento pedonale.	Inserire pavimentazione tattile, rimozione degli ostacoli lungo il percorso o segnalazione degli stessi

7	Assenza di pavimentazione tattile, ostacoli lungo il percorso	Inserire pavimentazione tattile, rifacimento delle strisce pedonali per attraversamento della piazza.
8	Marciapiede sconnesso e privo di raccordi con la strada, ostacoli lungo il percorso	Sistemazione del marciapiede nei punti con pavimentazione degradata, rimozione degli ostacoli lungo il percorso
