"RESTAURO ED ADEGUAMENTO FUNZIONALE DEI LOCALI DELL'EX RISTORANTE "LA ZAFFERA", SITO A PIAZZA SAN CARLUCCIO, NEL QUARTIERE MEDIOLEVALE DI SAN PELLEGRINO, PER LA REALIZZAZIONE DI UNO SPAZIO MULTIMEDIALE"

**PROGETTO DI FATTIBILITÀ TECNICO ECONOMICA**

RILIEVO MATERICO-DEGRADO-CONSERVAZIONE MATERIALI - Piano Terra

| Riferimento 13 | Elaborato A-5 | Data 21 giugno 2025 | Scala 1:100 |

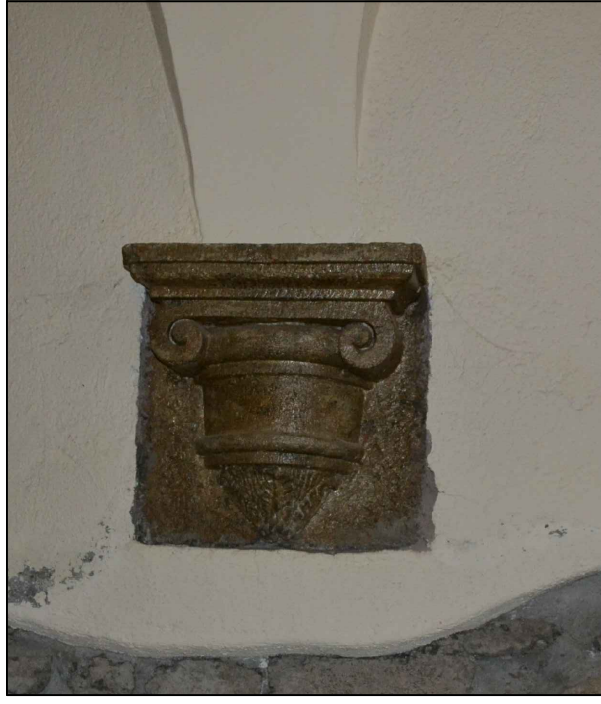
1

**1. Elementi decorativi in pietra**

All'interno del complesso sono presenti elementi di decorazione in peperino come stipiti, soglie, imbotti. Si prevede anche in questo caso, laddove sia necessario lo smontaggio preliminare degli elementi, la pulizia manuale o con mezzi meccanici, eventuali stuccature e/o integrazioni con nuovi inserti dello stesso materiale. L'intervento viene operato affinché si rispettino e si conservi l'aspetto estetico e decorativo degli ambienti.

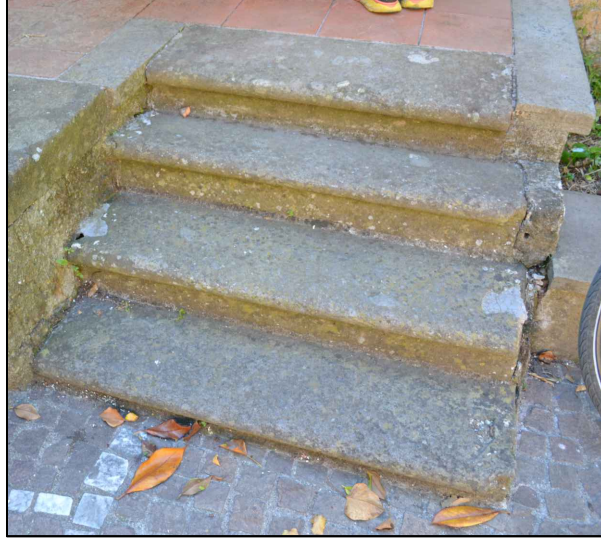
2

**2. Scale in masselli di pietra**

L'edificio presenta al suo interno due corpi scala realizzati con gradini in massello di peperino. Anche in questo caso si procederà allo smontaggio degli elementi ed alla loro catalogazione. Successivamente si procederà alla loro pulizia mediante sabbiatura e successivo trattamento antipolvere. Ricollocazione finale nello stesso punto di origine.

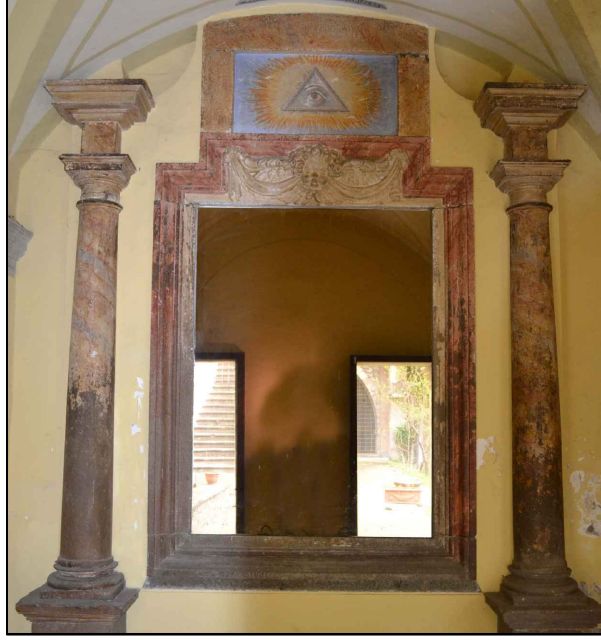
3

**3. Edicola**

All'interno del corridoio del chiostro è presente una sorta di edicola decorativa, che probabilmente ospitava in origine un dipinto sacro. Al momento al centro è presente uno specchio. L'intervento prevederà un restauro conservativo volto al ripristino, alla pulizia e al mantenimento dei colori, degli stucchi e di tutte le decorazioni originali. Sarà mantenuto lo specchio.

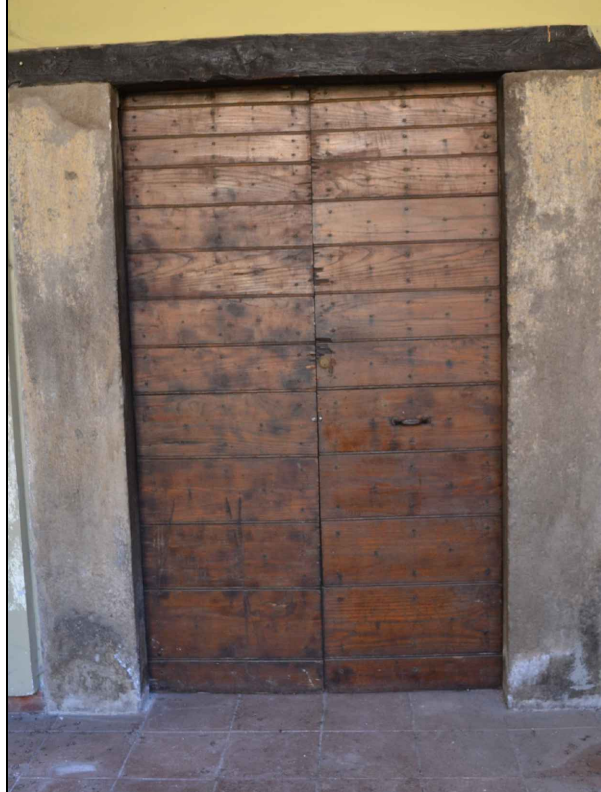
4

**4. Finestre e porte in legno**

All'interno di alcune stanze sono presenti dei serramenti in legno massello. Vista la loro complessità nella forma e nella fabbricazione, se ne prevede la riparazione. Nello specifico si prevede le sostituzioni di montanti e traversi, tassellatura e filettatura dei montanti e traversi rimanenti, sostituzione di pannelli, incollaggio di parti staccate, riapplicazione di parte della ferramenta con razze ai montanti e verifica della restante, regolazione della chiusura, aggiustaggio delle battute, lubrificazione cerniere.

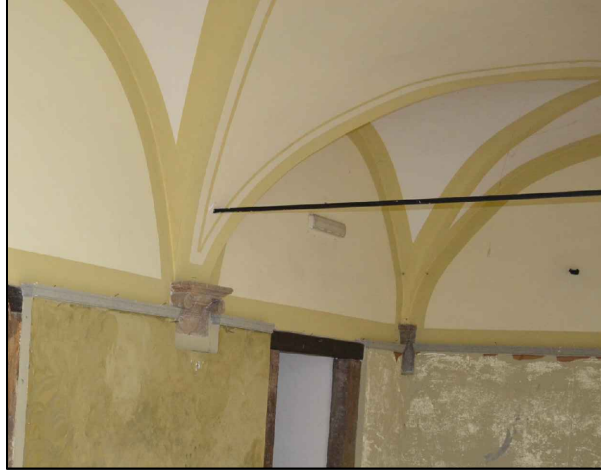
5

**5. Soffitti e volte in muratura**

Volte in muratura di Mattoni. Si presentano in buono stato di conservazione senza presentare evidenti segni di danno o fessurazione. Per la loro conservazione si prevede una tinteggiatura mediante "tinte a calce". La pittura avrà caratteristiche di colori chiari con tinte tendenti al "crema" o al "bianco latte" con effetto liscio ed opaco.

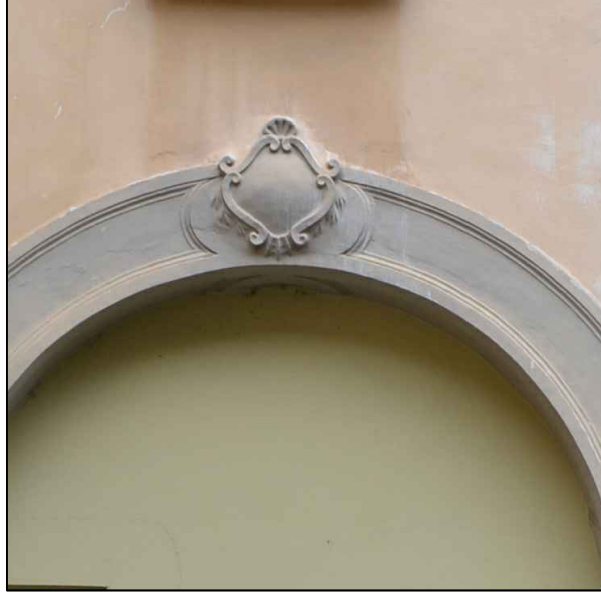
6

**6. Cornici e decorazioni**

Presenza di stucchi e decorazioni in gesso in molti ambienti del piano primo del complesso. Si prevede la completa conservazione e mantenimento delle decorazioni, laddove le cornici e gli stucchi presentino delle lacune e/o mancanze saranno opportunamente integrate e ricostituite nella forma nei colori mediante tinteggiature e/o intonaci a base di calce.

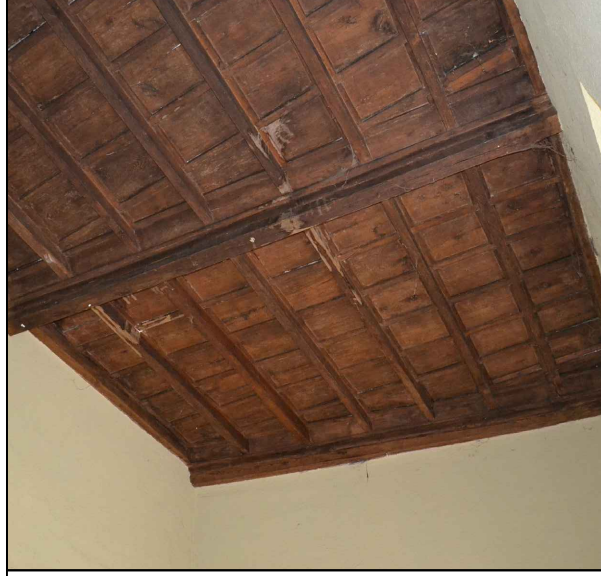
8

**7. Soffitti in legno**

In alcuni ambienti sono presenti soffitti in legno di castagno. Trovandosi in buono stato di conservazione, si prevede una pulizia delle superfici e un trattamento finale del legno, con eventuali sostituzioni e integrazioni di parti danneggiate.

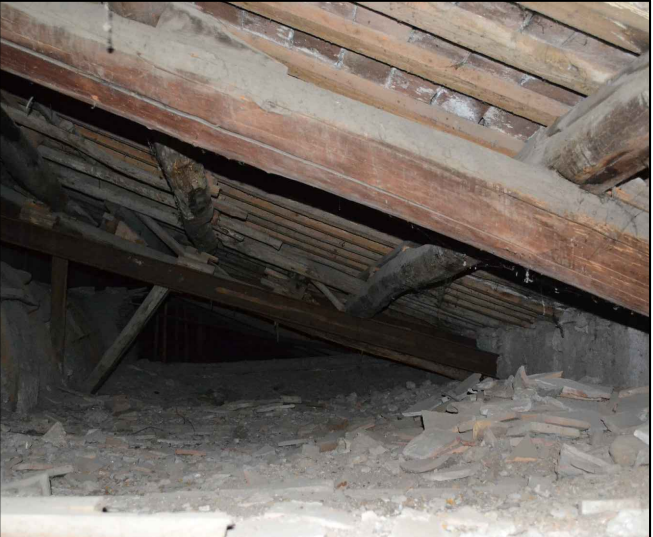
**DISSESTO COPERTURA**

Il manto di copertura di tutto il blocco dell'edificio, risulta essere in forte danneggiamento in tutte le parti tecnologiche che lo compongono. Si rilevano delle disconnessioni, mancanza e rotture degli elementi delle tegole, si rileva l'assenza di un manto di guaina, e si riscontra un ammaloramento degli elementi portanti.

**COPERTURA** : Per la copertura si prevederà il completo smantellamento a partire dal manto fino alla rimozione delle travature in legno. Durante la fase di demolizione sarà cura di effettuare la cernita e la selezione dei materiali rimossi. La copertura sarà nuovamente costituita con nuove orditure lignee appoggiate su un cordolo metallico ancorato sulla testa delle murature perimetrali dell'edificio rispettando la conformazione originaria del tetto. Completate le opere strutturali si procederà alla messa in opera degli elementi laterizi rimossi (tegole e piastrelle) ed integrati con nuovi in aggiunta ad uno strato di guaina ed isolamento termico che ad oggi risultano assenti.

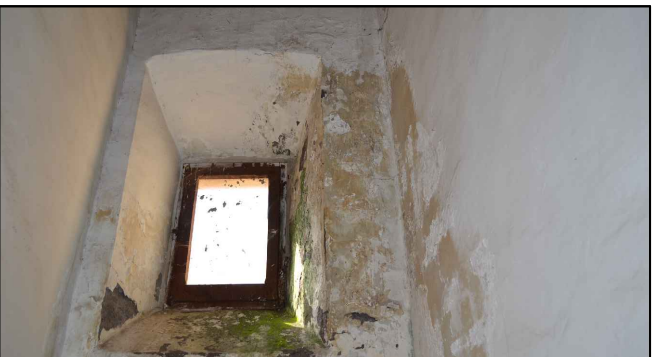
**INFILTRAZIONI**

Problematica di umidità di infiltrazione dovuta alla vetustà delle converse delle gronde e del manto della copertura. Le infiltrazioni sono state riscontrate negli ambienti situati in affaccio sul giardino interno.

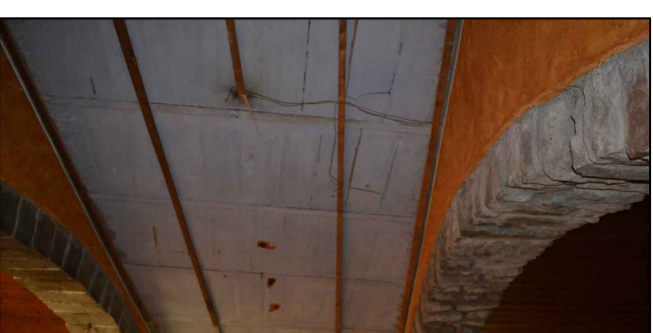
**SFONDELLAMENTO SOLAIO**

Distacco della parte inferiore dei tavelloni nel solaio. Il fenomeno include anche eventuali distacchi di intonaco o di rete intonacata.

**PRESIDIO ANTISFONDELLAMENTO** : Per il solaio della Stanza n° 2 al piano terra si prevederà un intervento di messa in sicurezza dal fenomeno di "sfondellamento" di solai, mediante applicazione di un pannello di rete metallica elettrosaldata galvanizzata o in acciaio inossidabile, che sarà posto in opera previa pulizia, rimozione del materiale incoerente. Si procederà alla finitura finale con l'applicazione della rete e tasselli della malta data a spruzzo o a cazzuola con rasatura finale.

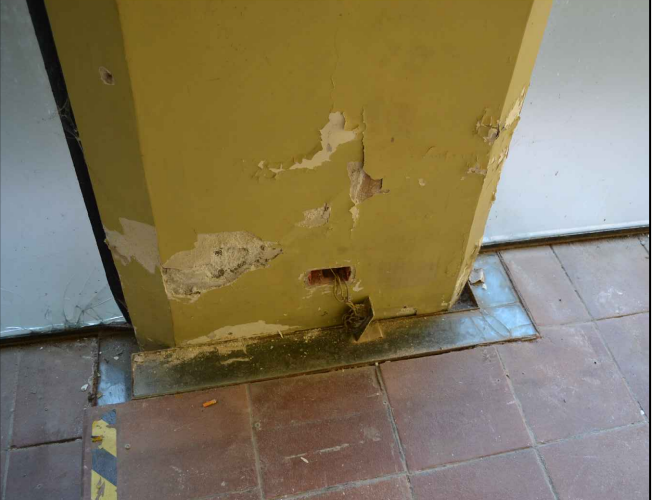
**UMIDITA' DI RISALITA**

Problematica di umidità di risalita dove l'acqua risale per capillarità lungo le murature. Tale fenomeno è causato dalla mancanza di un isolamento adeguato dal contatto con il terreno. Attualmente viene ipotizzata la presenza di una massicciata di pietrame misto che risulta essere inadeguata ad impedire la risalita di umidità.

**PAVIMENTO CONTROTERRA** : Per le problematiche legate alle pavimentazioni controterra verrà eseguita un'adeguata opera di bonifica dove saranno previsti interventi di scavo e demolizioni delle pavimentazioni esistenti per riportare la quota originaria del pavimento. Contestualmente alle demolizioni dei pavimenti saranno effettuate le rimozioni delle contropareti esistenti e lo spicconatura localizzata delle porzioni di intonaco ammalorato. L'intervento di ripristino sarà realizzata una nuova pavimentazione con vespaio aereo con casseri tipo Igloo. L'intonaco rimosso sarà sostituito con un prodotto deumidificante a base di calce idraulica idoneo per murature storiche.

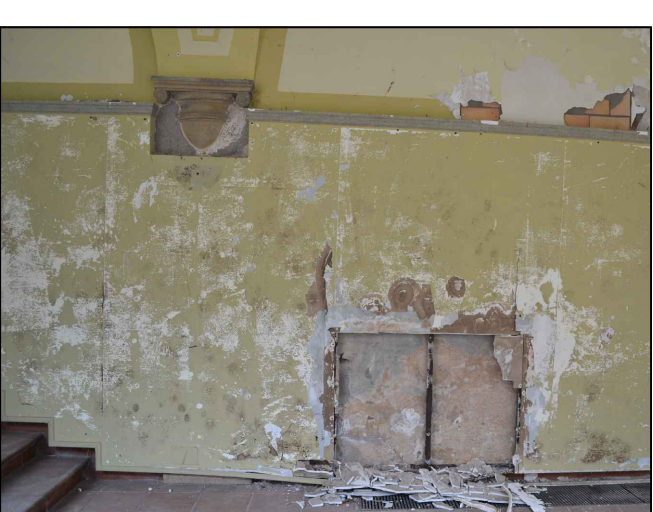
**SUPERFETAZIONI MURARIE**

Si rileva la presenza di elementi di tamponatura ovvero di contropareti in pannelli di cartongesso o fibrocemento. Questi interventi sono stati realizzati per risolvere la presenza dell'umidità di risalita nelle murature originarie. Inoltre l'intervento ha alterato in maniera significativa la lettura originaria dell'organismo architettonico.

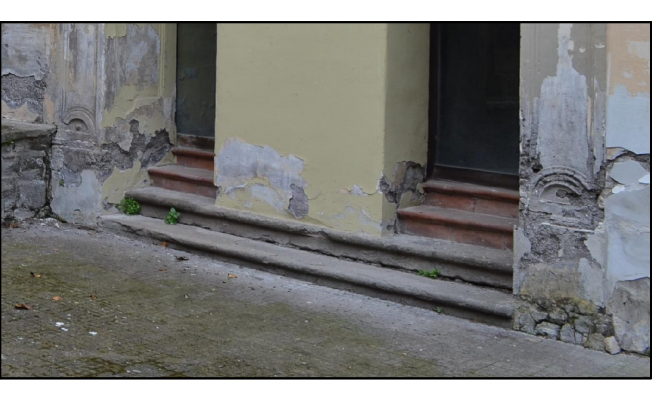
**PAVIMENTAZIONE STRATIFICATA**

Da saggi effettuati si rileva la presenza di pavimentazioni stratificate e realizzate a più livelli e nel corso degli anni. L'intervento ha alterato in maniera significativa il piano di quota della pavimentazione originaria.

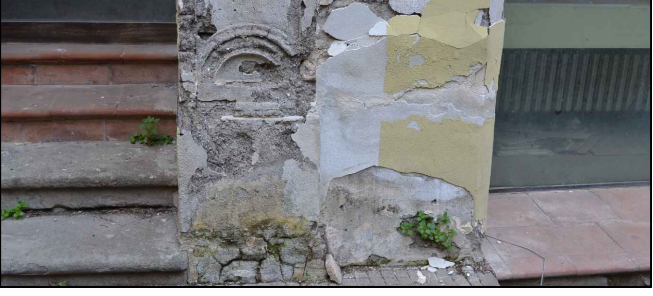
**DISTACCO INTONACO**

In diversi punti delle murature esterne ed interne si riscontra il distacco dell'intonaco. Il distacco è causato dalla forte presenza di umidità di risalita.

**TINTEGGIATURE E FINITURE** : Per le problematiche relative alle tinteggiature si provvederà alla demolizione e spicconatura localizzata delle porzioni di intonaco ammalorato. L'intervento di ripristino preverà il rifacimento completo delle facciate con l'impiego a base di materiali a base di calce e silicati di calce e che rispetteranno i colori e le finiture del contesto.

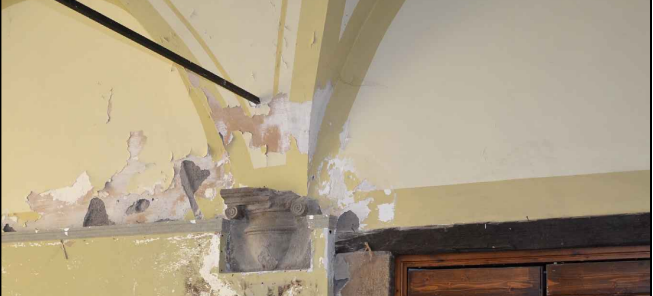
**DECOESIONE TINTEGGIATURA**

Polverizzazione dello stato superficiale della tinteggiatura delle facciate che si manifesta con la caduta del materiale in polvere o granuli.

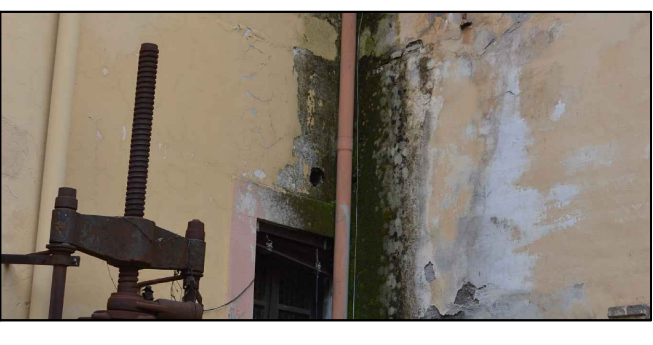
**MACCHIA**

Alterazione cromatica delle superfici delle facciate, che è causata dal dilavamento della pioggia per la rottura e/o mancanza delle lattonerie.

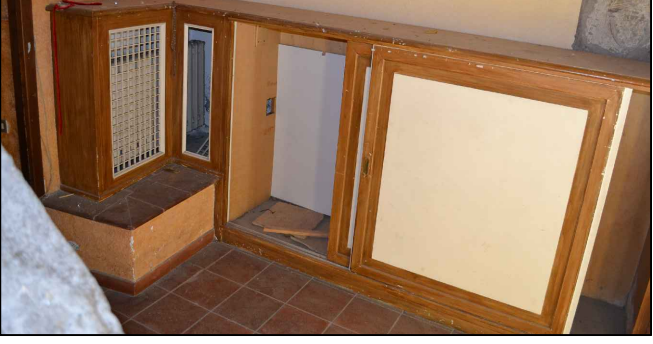
**SUPERFETAZIONI**

Sono presenti diversi elementi di superfetazione legati sostanzialmente agli impianti di climatizzazione e al mobilio tecnico (banconi, cappe da cucina etc.) alla precedente attività del ristorante.

**ALTRO DEGRADO**: All'interno dell'edificio saranno rimossi tutti gli elementi di superfetazione come la cella frigorifera, i banconi di lavoro, le cappe ed altri elementi adibiti per l'impiantistica e che ad oggi non sono più utili all'uso del fabbricato. Per quanto concerne la vegetazione infestante, anch'essa sarà opportunamente rimossa.

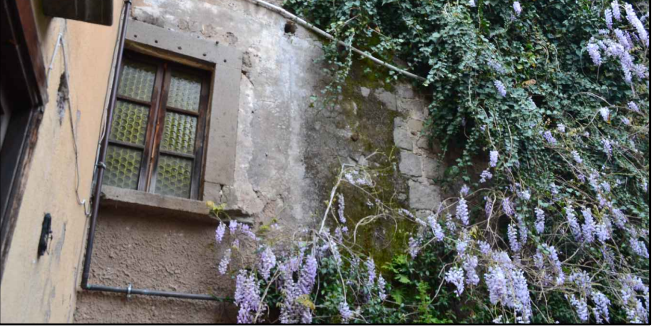
**VEGETAZIONE INFESTANTE**

Presenza di vegetazione infestante come edera o parietaria, che si manifesta principalmente nelle pareti del cortile di accesso interno.
