"RESTAURO ED ADEGUAMENTO FUNZIONALE DEI LOCALI DELL'EX RISTORANTE "LA ZAFFERA", SITO A PIAZZA SAN CARLUCCIO, NEL QUARTIERE MEDIOEVALE DI SAN PELLEGRINO, PER LA REALIZZAZIONE DI UN SPAZIO MULTIMEDIALE"

PROGETTO DI FATTIBILITÀ TECNICO ECONOMICA

RILIEVO MATERICO-DEGRADO-CONSERVAZIONE MATERIALI- Piano Primo

| Riferimento<br>14 | Elaborato<br>A-6 | Data<br>21 giugno 2025 | Scala<br>1:100 |

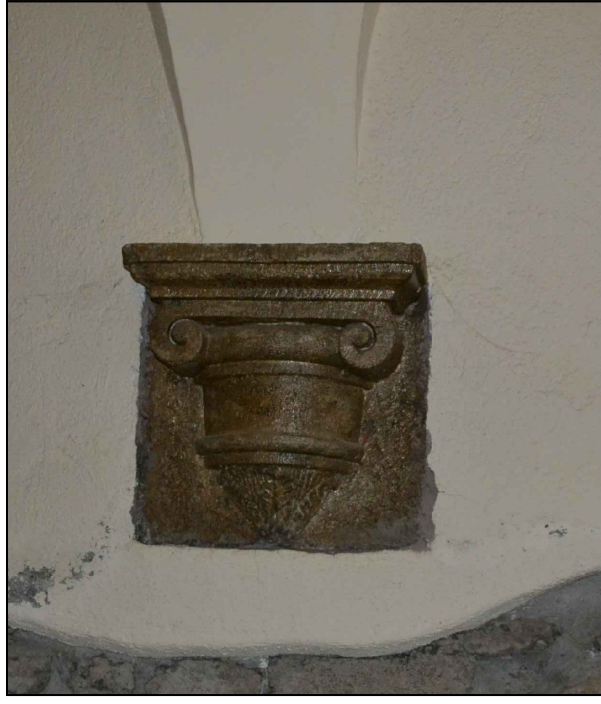
1

**1. Elementi decorativi in pietra**

All'interno del complesso sono presenti elementi di decorazione in peperino come stipiti, soglie, imbotti. Si prevede anche in questo caso, laddove sia necessario lo smontaggio preliminare degli elementi, la pulizia manuale o con mezzi meccanici, eventuali stuccature e/o integrazioni con nuovi inserti dello stesso materiale. L'intervento viene operato affinché si rispettino e si conservi l'aspetto estetico e decorativo degli ambienti.

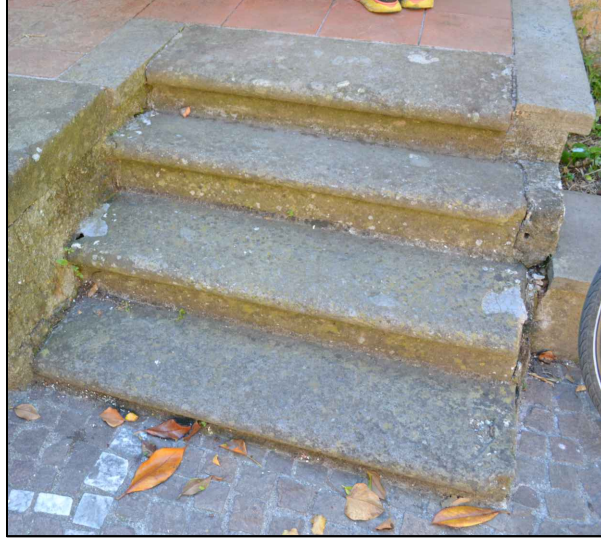
2

**2. Scale in masselli di pietra**

L'edificio presenta al suo interno due corpi scala realizzati con gradini in massello di peperino. Anche in questo caso si procederà allo smontaggio degli elementi ed alla loro catalogazione. Successivamente si procederà alla loro pulizia mediante sabbatura e successivo trattamento antipolvere. Ricollocazione finale nello stesso punto di origine.

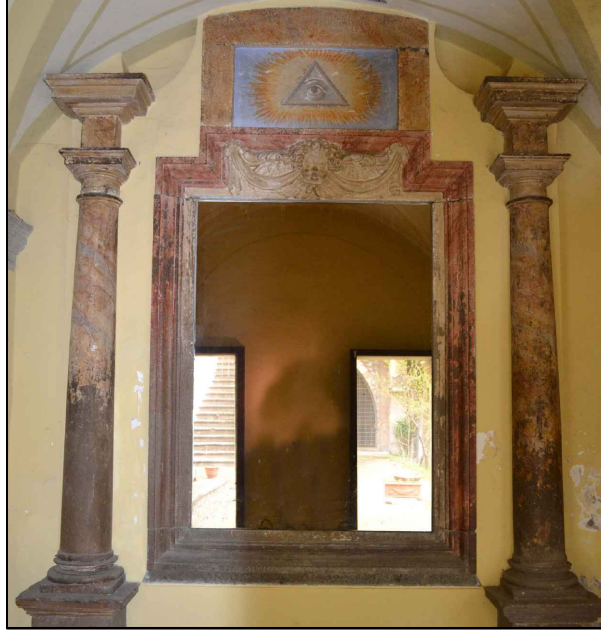
3

**3. Edicola**

All'interno del corridoio del chiostro è presente una sorta di edicola decorativa, che probabilmente ospitava in origine un dipinto sacro. Al momento al centro è presente uno specchio. L'intervento prevederà un restauro conservativo volto al ripristino, alla pulitura e al mantenimento dei colori, degli stucchi e di tutte le decorazioni originali. Sarà mantenuto lo specchio.

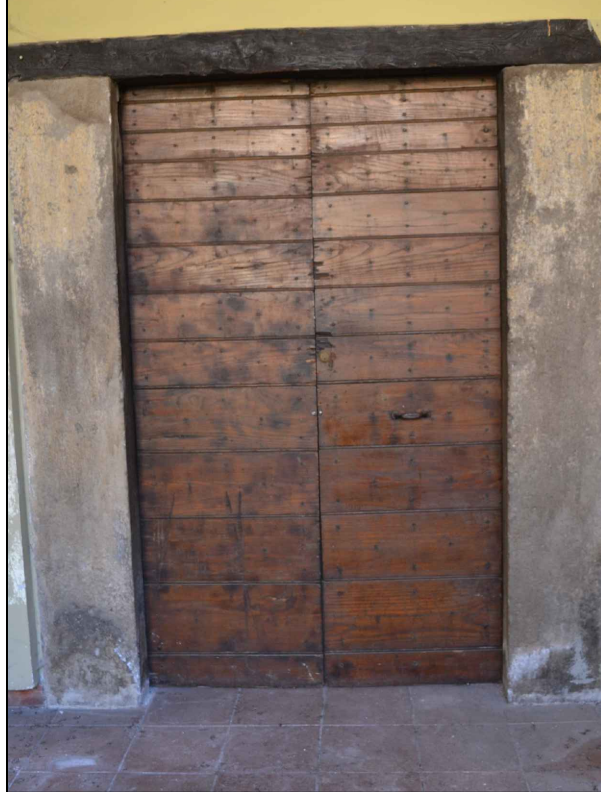
4

**4. Finestre e porte in legno**

All'interno di alcune stanze sono presenti dei serramenti in legno massello. Vista la loro complessità nella forma e nella fabbricazione, se ne prevede la riparazione. Nello specifico si prevede le sostituzioni di montanti e traversi, tassellatura e filettatura dei montanti e traversi rimanenti, sostituzione di pannelli, incollaggio di parti staccate, riapplicazione di parte della ferramenta con rappezzi ai montanti e verifica della restante, regolazione della chiusura, aggiustaggio delle battute, lubrificazione cerniere.

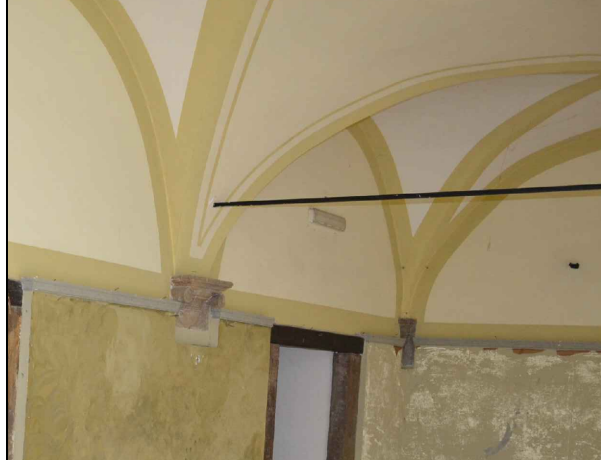
5

**5. Soffitti e volte in muratura**

Volte in muratura di Mattoni. Si presentano in buono stato di conservazione senza presentare evidenti segni di danno o fessurazione. Per la loro conservazione si prevede una tinteggiatura mediante "tinte a calce". La pittura avrà caratteristiche di colori chiari con tinte tendenti al "crema" o al "bianco latte" con effetto liscio ed opaco.

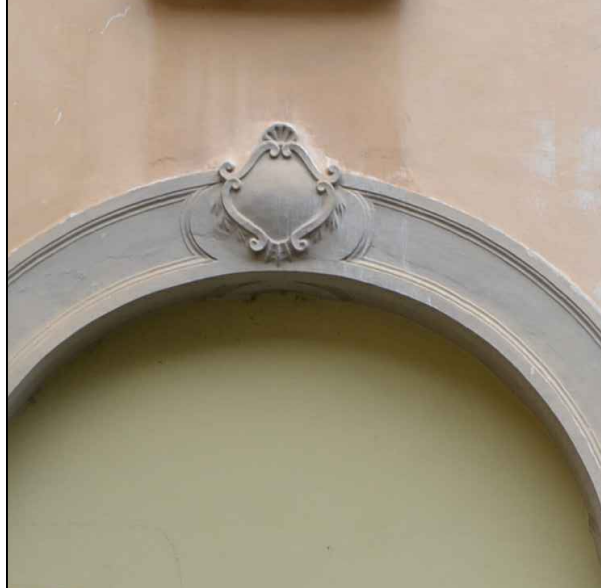
6

**6. Cornici e decorazioni**

Presenza di stucchi e decorazioni in gesso in molti ambienti del piano primo del complesso. Si prevede la completa conservazione e mantenimento delle decorazioni, laddove le cornici e gli stucchi presentino delle lacune e/o mancanze saranno opportunamente integrate e ricostituite nella forma nei colori mediante tinteggiature e/o intonaci a base di calce.

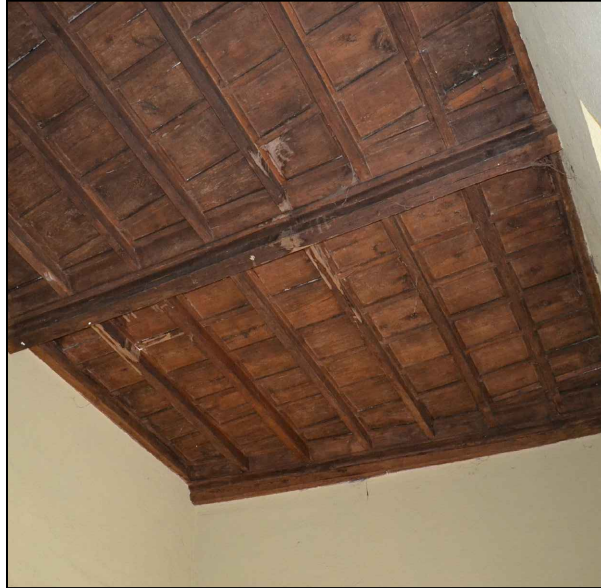
**7. Soffitti in legno**

In alcuni ambienti sono presenti soffitti in legno di castagno. Trovandosi in buono stato di conservazione, si prevede una pulizia delle superfici e un trattamento finale del legno, con eventuali sostituzioni e integrazioni di parti danneggiate.

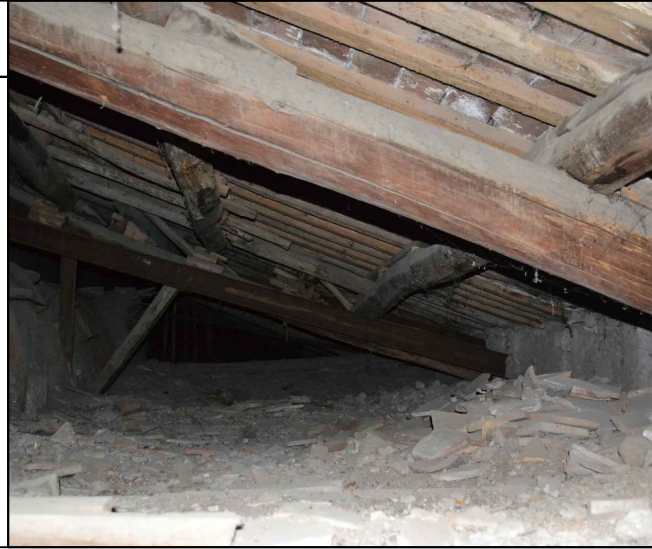
**DISSESTO COPERTURA**

Il manto di copertura di tutto il blocco dell'edificio, risulta essere in forte danneggiamento in tutte le parti tecnologiche che lo compongono. Si rilevano delle disconnessioni, mancanza e rotture degli elementi delle tegole, si rileva l'assenza di un manto di guaina, e si riscontra un ammaloramento degli elementi portanti.

**COPERTURA** : Per la copertura si prevederà il completo smantellamento a partire dal manto fino alla rimozione delle travature in legno. Durante la fase di demolizione sarà cura di effettuare la cernita e la selezione dei materiali rimossi. La copertura sarà nuovamente costituita con nuove orditure lignee appoggiate su un cordolo metallico ancorato sulla testa delle murature perimetrali dell'edificio rispettando la conformazione originaria del tetto. Completate le opere strutturali si procederà alla messa in opera degli elementi laterizi rimossi (tegole e pianelle) ed integrati con nuovi in aggiunta ad uno strato di guaina ed isolamento termico che ad oggi risultano assenti.

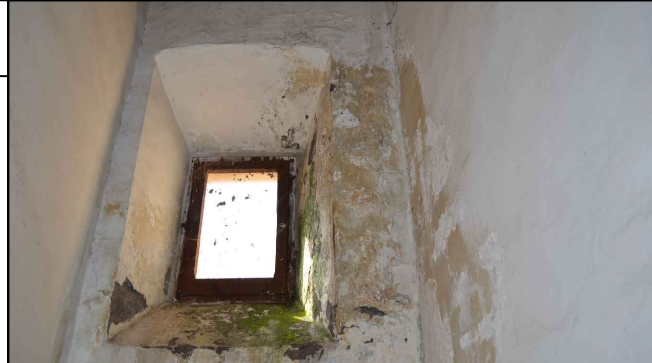
**INFILTRAZIONI**

Problematica di umidità di infiltrazione dovuta alla vetustà delle converse delle gronde e del manto della copertura. Le infiltrazioni sono state riscontrate negli ambienti situati in affaccio sul giardino interno.

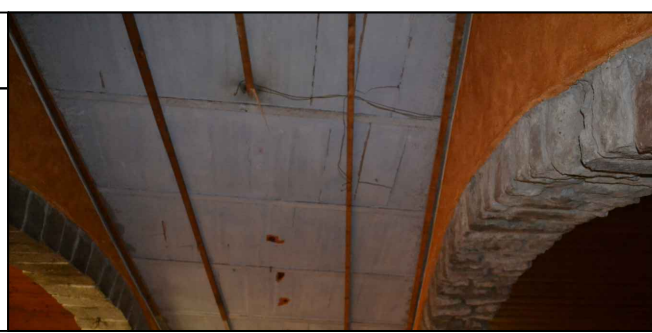
**SFONDELLAMENTO SOLAIO**

Distacco della parte inferiore dei tavelloni nel solaio. Il fenomeno include anche eventuali distacchi di intonaco o di rete intonacata.

**PRESIDIO ANTISFONDELLAMENTO** : Per il solaio della Stanza n° 2 al piano terra si prevederà un intervento di messa in sicurezza dal fenomeno di "sfondellamento" di solai, mediante applicazione di un pannello di rete metallica elettrosaldata galvanizzata o in acciaio inossidabile, che sarà posto in opera previa pulizia, rimozione del materiale incoerente. Si procederà alla finitura finale con l'applicazione della rete e tasselli della malta data a spruzzo o a cazzuola con rasatura finale.

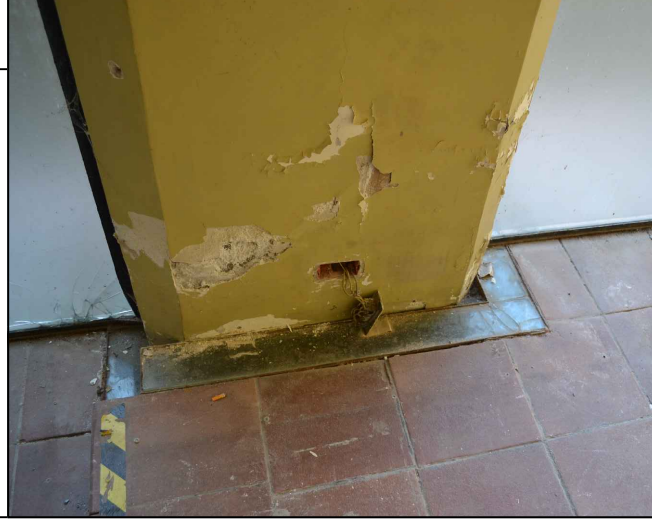
**UMIDITA' DI RISALITA**

Problematica di umidità di risalita dove l'acqua risale per capillarità lungo le murature. Tale fenomeno è causato dalla mancanza di un isolamento adeguato dal contatto con il terreno. Attualmente viene ipotizzata la presenza di una massicciata di pietrame misto che risulta essere inadeguata ad impedire la risalita di umidità.

**PAVIMENTO CONTROTERRA**: Per le problematiche legate alle pavimentazioni controterra verrà eseguita un'adeguata opera di bonifica dove saranno previsti interventi di scavo e demolizioni delle pavimentazioni esistenti per riportare la quota originaria del pavimento. Contestualmente alle demolizioni dei pavimenti saranno effettuate le rimozioni delle contropareti esistenti e lo spicconatura degli intonaci interessati dai fenomeni di umidità. Nelle operazioni di ripristino sarà realizzata una nuova pavimentazione con vespaio aereo con casseri tipo Igloo. L'intonaco rimosso sarà sostituito con un prodotto deumidificante a base di calce idraulica idoneo per murature storiche.

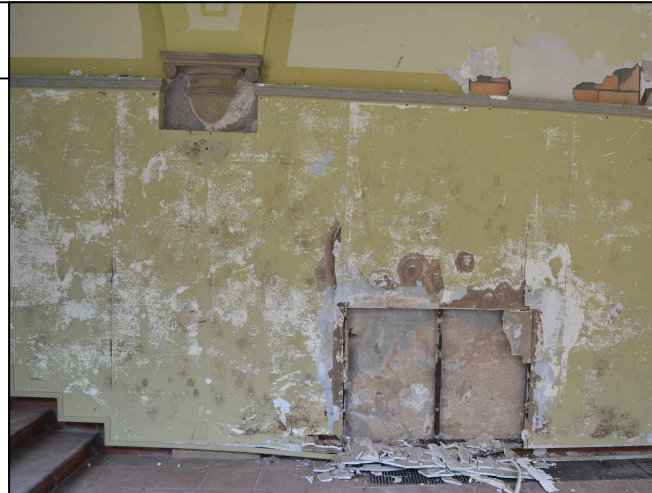
**SUPERFETAZIONI MURARIE**

Si rileva la presenza di elementi di tamponatura ovvero di contropareti in pannelli di cartongesso o fibrocemento. Questi interventi sono stati realizzati per risolvere la presenza dell'umidità di risalita nelle murature originarie. Inoltre l'intervento ha alterato in maniera significativa la lettura originaria dell'organismo architettonico.

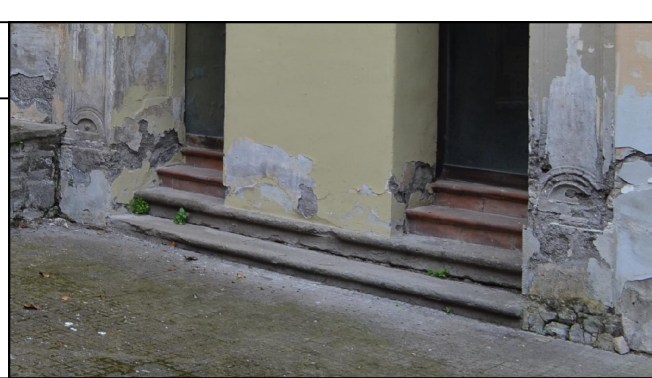
**PAVIMENTAZIONE STRATIFICATA**

Da saggi effettuati si rileva la presenza di pavimentazioni stratificate e realizzate a più livelli e nel corso degli anni. L'intervento ha alterato in maniera significativa il piano di quota della pavimentazione originaria.

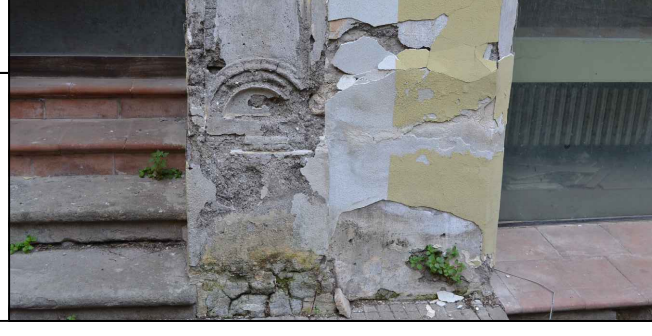
**DISTACCO INTONACO**

In diversi punti delle murature esterne ed interne si riscontra il distacco dell'intonaco. Il distacco è causato dalla forte presenza di umidità di risalita.

**TINTEGGIATURE E FINITURE**: Per le problematiche relative alle tinteggiature si provvederà alla demolizione e spicconatura localizzata delle porzioni di intonaco ammalorato. L'intervento di ripristino preverrà il rifacimento completo delle facciate con l'impiego a base di materiali naturali e che rispetteranno i colori e le finiture del contesto.

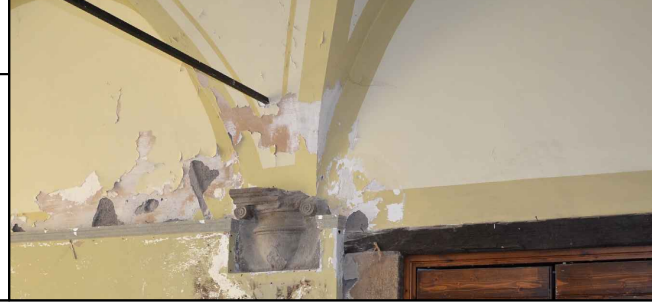
**DECOESIONE TINTEGGIATURA**

Polverizzazione dello stato superficiale della tinteggiatura delle facciate che si manifesta con la caduta del materiale in polvere o granuli.

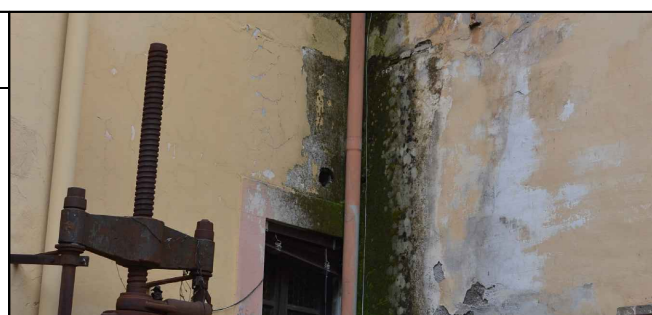
**MACCHIA**

Alterazione cromatica delle superfici delle facciate, che è causata dal dilavamento della pioggia per la rottura e/o mancanza delle lattonerie.

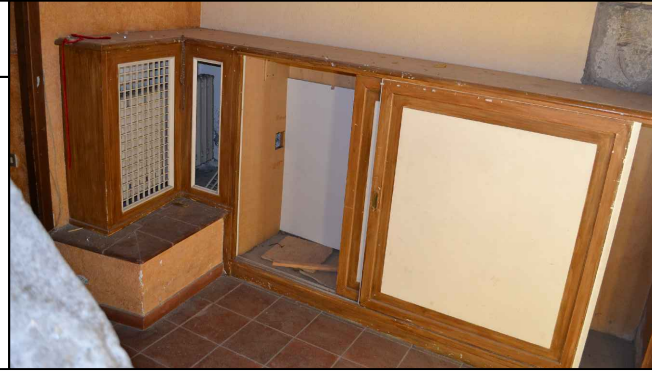
**SUPERFETAZIONI**

Sono presenti diversi interventi di superfetazione risultano legati sostanzialmente agli impianti di climatizzazione e al mobilio tecnico (banconi, cappe da cucina etc.) alla precedente attività del ristorante.

**ALTRO DEGRADO**: All'interno dell'edificio saranno rimossi tutti gli elementi di superfetazione come la cella frigorifera, i banconi di lavoro, le cappe ed altri elementi adibiti per l'impiantistica e che ad oggi non sono più utili all'uso del fabbricato. Per quanto concerne la vegetazione infestante, anch'essa sarà opportunamente rimossa.

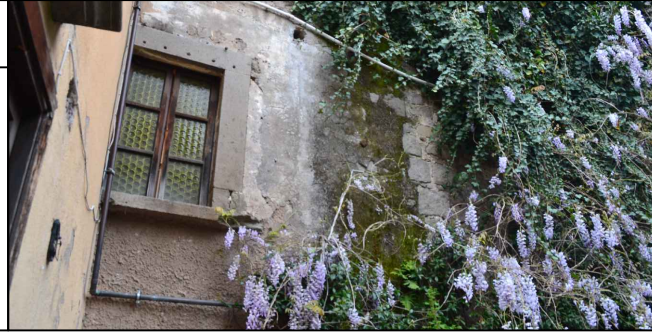
**VEGETAZIONE INFESTANTE**

Presenza di vegetazione infestante come edera o parietaria, che si manifesta principalmente nelle pareti del cortile di accesso interno.
