# CITTÀ DI VITERBO

**LAVORI DI RISTRUTTURAZIONE DELL'EX CHIESA DI SAN  
GIOVANNI DECOLLATO, SITA IN VIA DEL LAZZARETTO, PER  
LA REALIZZAZIONE DI UN INFO-POINT TURISTICO  
(CUP: D89E23000030002)**

## PROGETTO DI FATTIBILITÀ TECNICO ECONOMICA

### RELAZIONE GENERALE E TECNICA

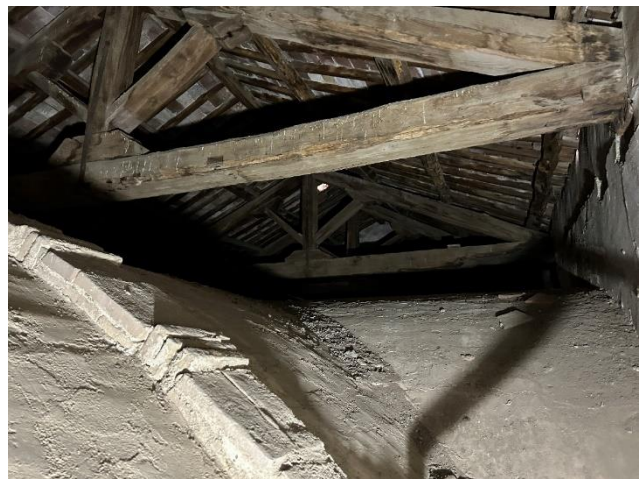
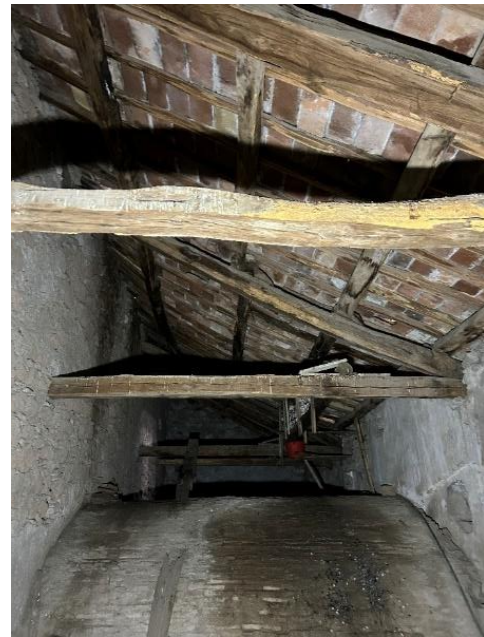
Non si hanno evidenze della presenza di impermeabilizzazione in guaina bituminosa. Il manto in tegole e coppi è sconnesso in più parti e le percolazioni sono evidenti in gran parte delle pareti interne dell'immobile.

Figura 7 - Stato di fatto della struttura lignea della copertura

La completa assenza nel corso degli ultimi anni di radicali interventi di tipo conservativo ha determinato un significativo stato di degrado, manifestatosi con particolare enfasi sulla copertura in legno e coppi.

Le molteplici infiltrazioni d'acqua dal tetto, infatti, hanno provocato il progressivo deterioramento nel tempo delle strutture lignee, nonché evidenti danni ai sottostanti intonaci.

In considerazione dell'attuale conoscenza dello stato di degrado delle strutture lignee si propone di procedere con la fase di ripristino della geometria delle strutture affinché tutti gli elementi lignei che la compongono lavorino secondo lo schema statico originario.

L'attuale manto di copertura è formato da coppi ed embrici antichi particolarmente attaccati da muschi e licheni. Tutti gli elementi saranno recuperati, tirati in basso e ripuliti, prevedendo la sostituzione degli elementi irreversibilmente degradati, da reperire tra i materiali di riuso presso i rivenditori specializzati.

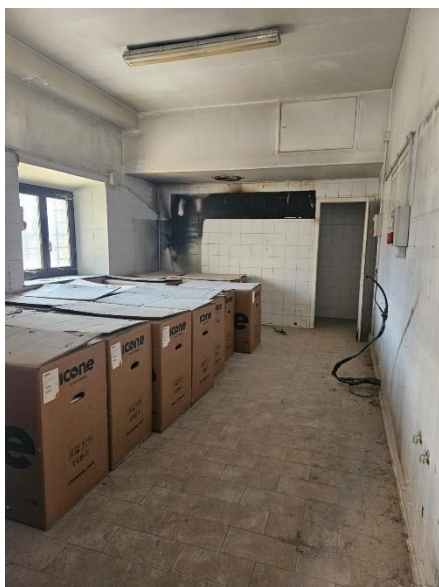
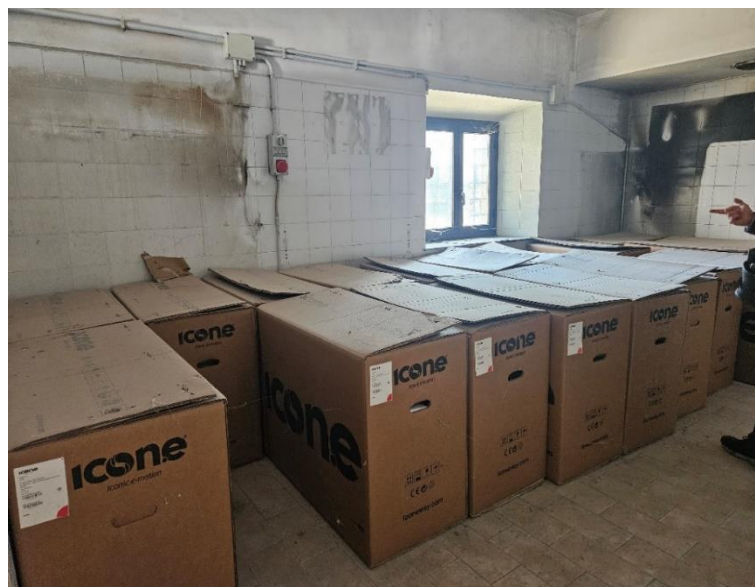
*Figura 8 - Materiale accastatato all'interno dei locali*

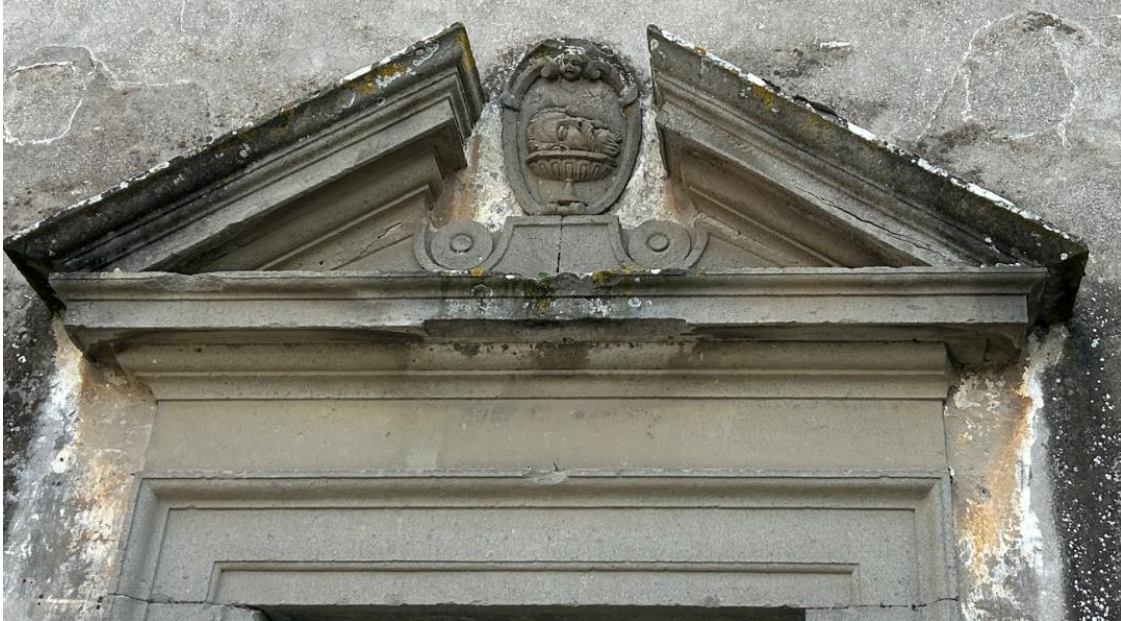
- Mancanza (giallo)

Si riconoscono limitate perdita di parti di varia forma e dimensioni localizzate nelle parti più aggettanti dei portali.

- Stuccatura con malta nei casi di fessurazioni, fratturazioni, mancanze profonde massimo 3 cm operazione eseguibile su tutti i tipi di pietra situati sia in ambienti esterni sia in ambienti interni, inclusi gli oneri relativi ai saggi per la composizione di malte idonee per colorazione e granulometria, alla lavorazione superficiale della stessa e alla pulitura di eventuali residui dalle superfici circostanti: strato di profondità con malta idraulica ed eventuale materiale di riempimento (per uno strato di livellamento):

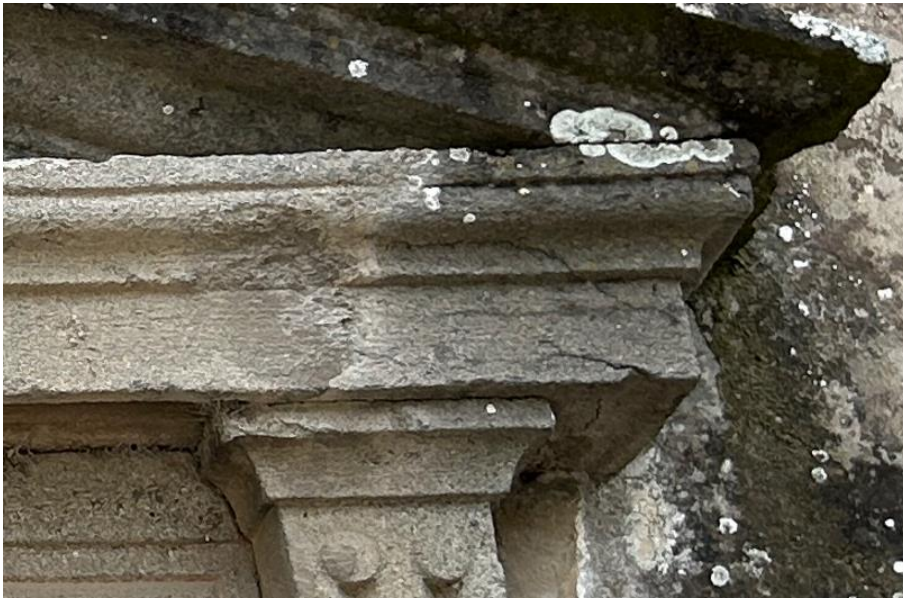
- Fessurazione (rosso)

Stuccatura di fratture, croste sollevate e zone alveolate di superfici lapidee con integrazione e rifacimento di giunti da eseguire mediante applicazione di malta a base di calce idraulica naturale NHL5 a basso contenuto salino e polveri di pietra, sovrapposta a strati sottili stesi in più fasi protezione di parti molto disgregate con sottile strato di malta applicato a pennello ed a spugna al fine di restituire continuità alla superficie lapidea.

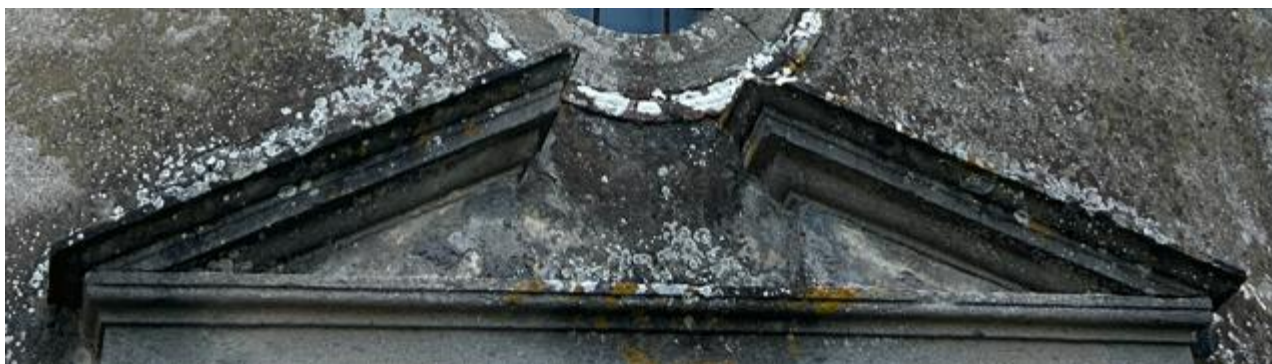
- Croste e patine biologiche

In alcune modanatura vi è una modifica dello strato superficiale della pietra di spessore variabile, facilmente riconoscibile per il colore scuro, probabilmente derivante dalle particelle di smog o più in generale dall'inquinamento atmosferico. La mancanza di manutenzione degli intonaci ha formato uno strato sottile e uniforme di colore scuro, formato dall'accumulo di licheni in corrispondenza degli scoli delle acque proveniente dal fronte estradossale dei timpani.

Trattamento devitalizzante da attacchi biologici superfici lapidee. Trattamento erbicida e biocida a base di specifici formulati scarsamente solubili in acqua al fine di prevenire in maniera significativa nuovi fenomeni di biodegrado per la devitalizzazione di muffe, alghe, licheni ecc. data l'esposizione all'aperto dei reperti.

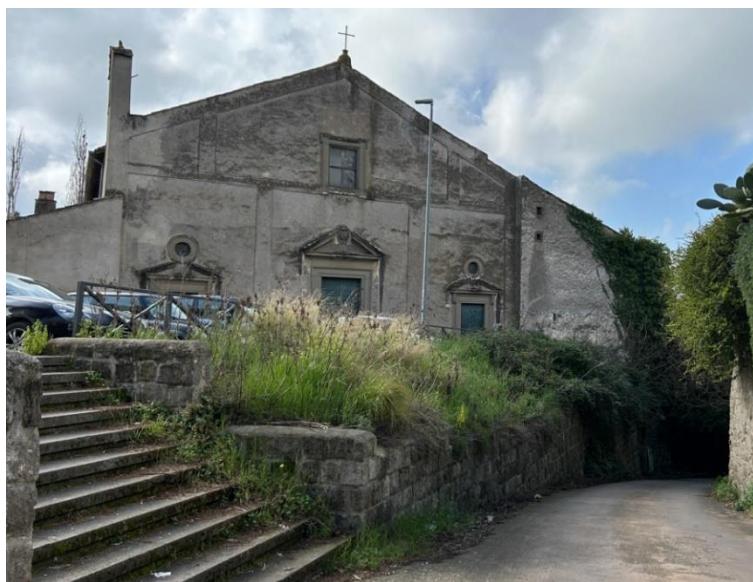
- Presenza di vegetazione

Una parte consistente della facciata destra, in corrispondenza delle scale di accesso al sottotetto, è invaso dalla vegetazione le cui radici trovano terreno fertile sulla sottostante scarpata.

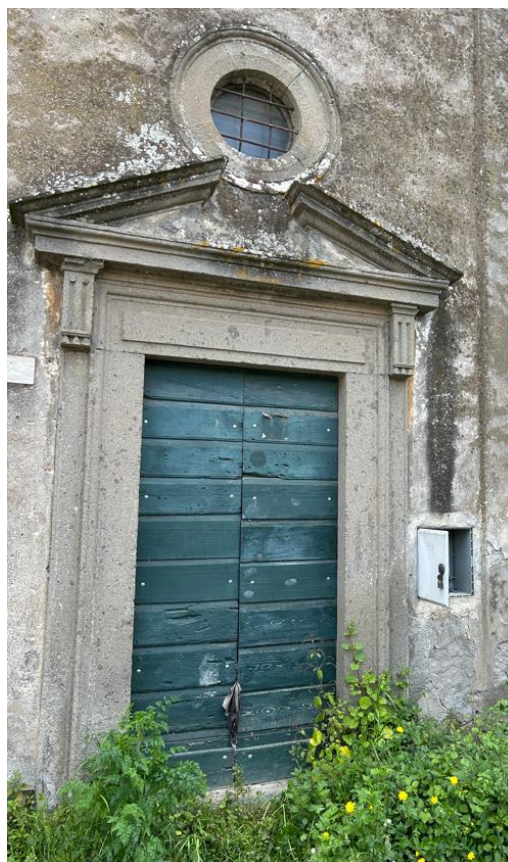
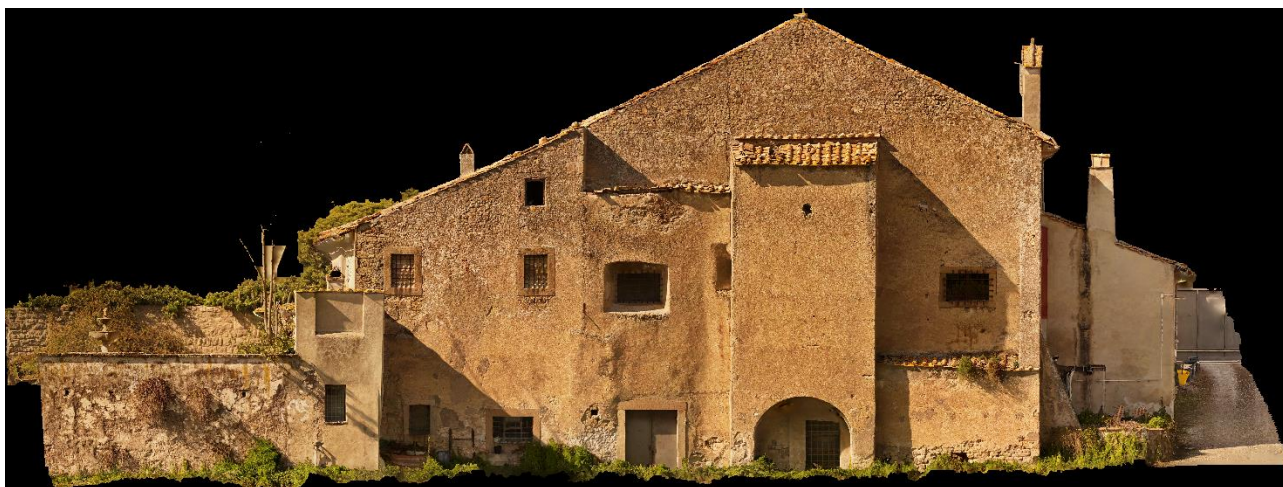
- Perdita di colore

Le tinteggiature originarie sono limitate a pochi lacerti. Si veda paragrafo dedicato alle tinteggiature.

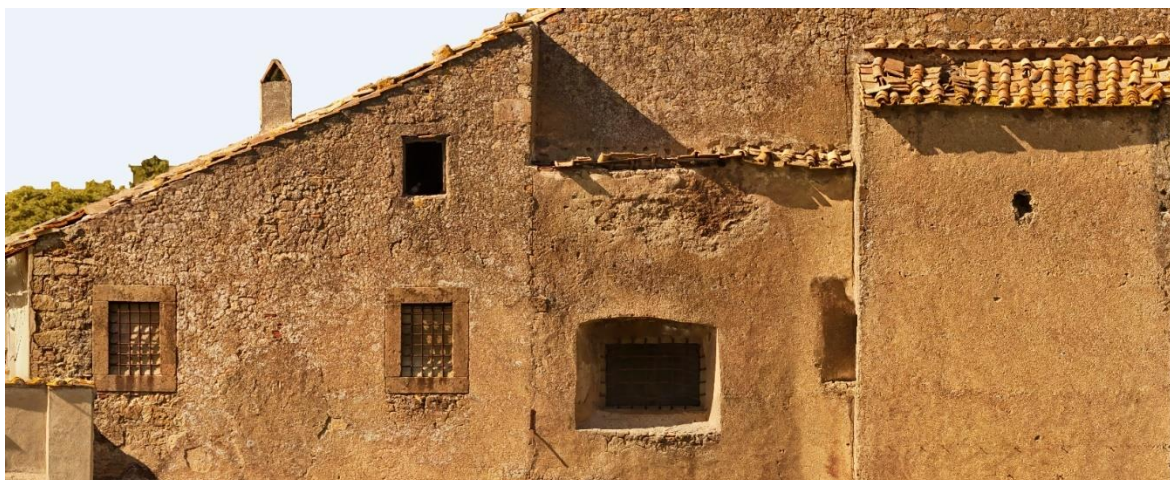
- **Lacuna**

Vi sono zone, seppur limitate, dove l'intonaco è assente o danneggiato. Questo è dovuto a vari fattori, in primis, la totale mancanza di manutenzione che ha caratterizzato l'edificio negli ultimi decenni.

Le maggiori perdite di intonaco sono causate dall'umidità per mancanza un adeguato sistema di regimazione delle acque. Questo compromette la tenuta idrica dell'intonaco, favorendo l'infiltrazione di acqua e la formazione di umidità, causando ulteriori danni. In alcuni casi, le lacune mettono a nudo la muratura sottostante compromettendo l'aspetto dell'edificio.

- **Crosta e patina biologica**

La crosta e la patina biologica sugli intonaci sono fenomeni di degrado che si sono manifestate a causa di diversi fattori, principalmente l'azione di microrganismi in ambiente umido. Si riconoscono patine che, insieme a polvere e terriccio, si sono depositate sulla superficie dell'intonaco.

Stuccatura di fessurazioni, fratturazioni e cadute degli strati d'intonaco, inclusi i saggi per la composizione della malta idonea per colorazione e granulometria, l'applicazione di due o più strati d'intonaco, successiva pulitura e revisione cromatica dei bordi

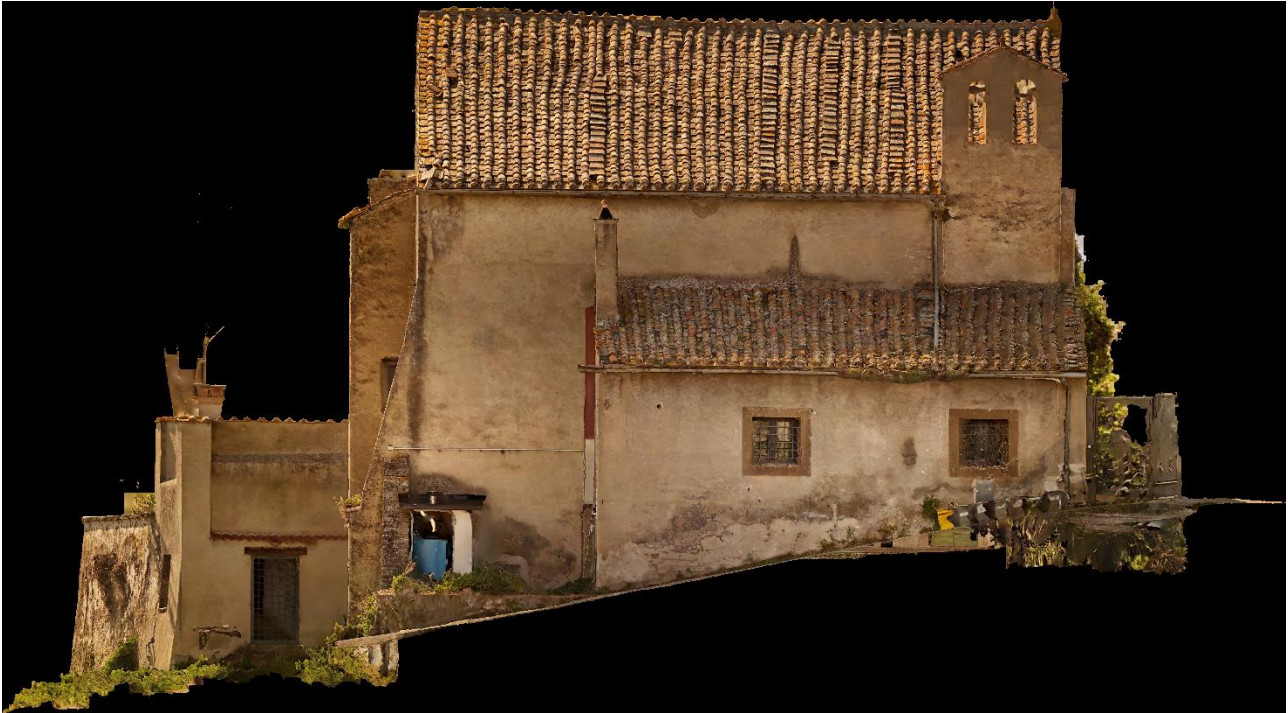
- Fronte di risalita

Si nota una umidità di risalita capillare all'interno delle murature evidenziando una colorazione più scura dovuta alla presenza di acqua.

La parte bassa dell'edificio è interessata da lacune, disgregazione perdita dell'intonaco ed esfoliazione della pellicola pittorica superficiale

L'intervento di restauro conservativo dei dipinti della chiesa dovrà essere necessariamente preceduto dall'eliminazione delle infiltrazioni di acqua piovana dalle coperture e dell'umidità di risalita, che sta provocando danni di disgregazione all'intonaco ed al supporto murario.

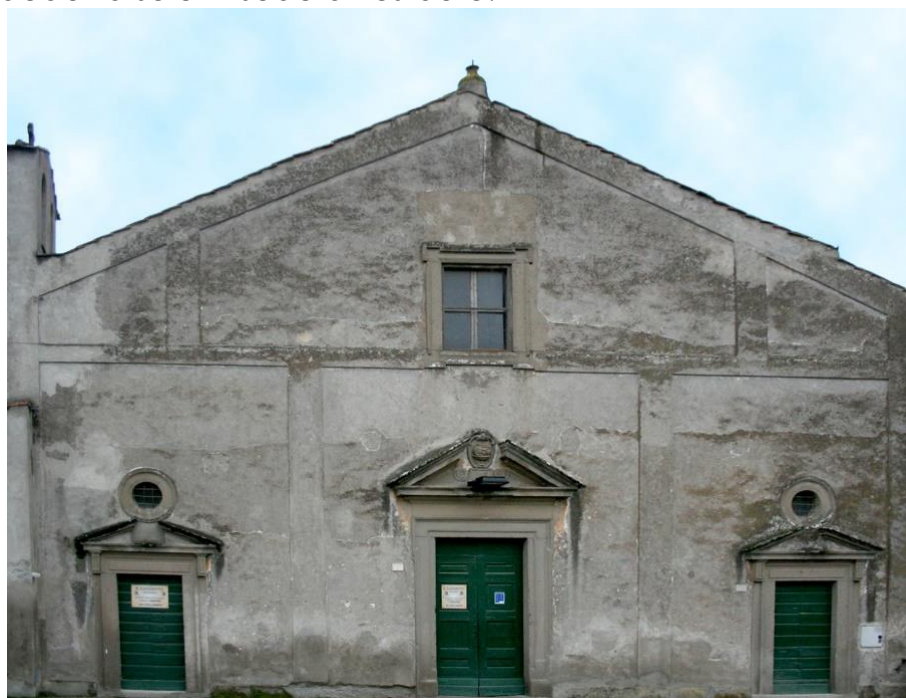
### Portoni in legno

Tutti e tre gli ingressi alla chiesa sono caratterizzati da portoni in legno la cui essenza potrà essere dedotta solo in sede di restauro.

- rimozione superfetazioni (chiodatura, legname inadeguate, ecc.) e successiva stuccatura delle lacune;
- stuccatura delle lesioni con stucco bicomponente poliestere con fibre di legno incorporate tipo Sintolegno bicomponente o equivalente;
- trattamento antitarlo, impregnante, insetticida, con solvente chimico tipo Timest o equivalente;
- reintegro parti mancanti con legno della medesima pezzatura.
