**LAVORI DI RISTRUTTURAZIONE DELL'EX CHIESA DI SAN  
GIOVANNI DECOLLATO, SITA IN VIA DEL LAZZARETTO, PER  
LA REALIZZAZIONE DI UN INFO-POINT TURISTICO  
(CUP: D89E23000030002)**

## PROGETTO DI FATTIBILITÀ TECNICO ECONOMICA

# SCHEDA TECNICA DI RESTAURO

### Ex. Chiesa di San Giovanni Decollato o del Lazzaretto

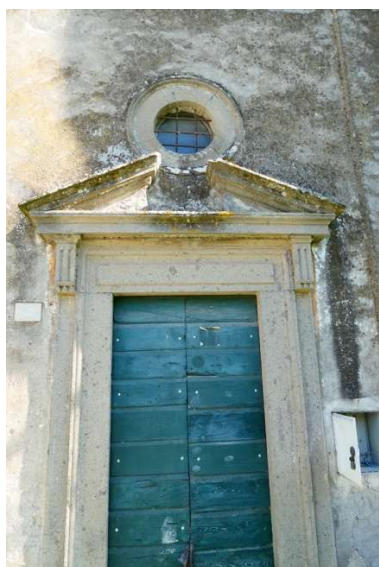
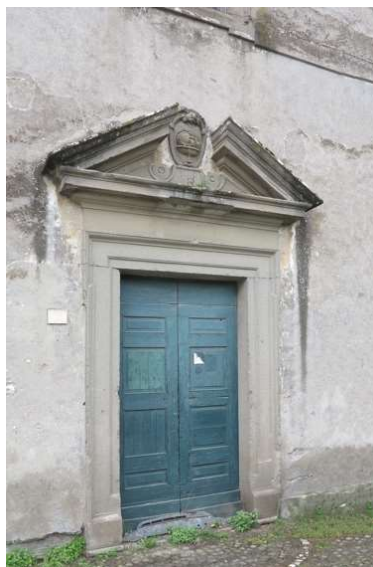
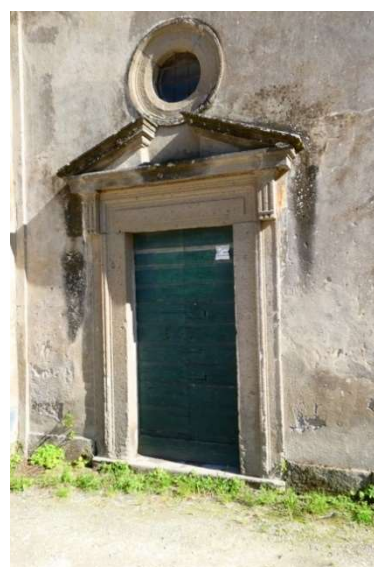
### Tre portali e una finestra (facciata)

2. **TIPOLOGIA DI INDAGINE:** Esame visivo ravvicinato nelle parti basse, visivo a distanza parti alte
3. **STATO DI CONSERVAZIONE:** I portali, la finestra e gli oculi sono in peperino. Si presentano in uno stato di medio degrado. La parte inferiore dei portali risulta particolarmente decoesa come le parti superiori più esposte al percolamento. Specialmente in queste zone troviamo lesioni, piccole perdite di materiale (scagliature). Sui timpani mozzi, su parte degli oculi e sulla cornice della finestra sono presenti patine biologiche (funghi, licheni e muschi).

Rimozione di depositi superficiali parzialmente aderenti (quali terriccio, guano etc.) con acqua, spruzzatori, irroratori, pennelli, spazzole, spugne, per tutti i tipi di pietra.

Ristabilimento della coesione mediante impregnazione per mezzo di pennelli, siringhe, pipette, a seguito o durante le fasi della pulitura nei casi di disgregazione, con silicato di etile.

Consolidamento di fessurazioni e fratturazioni tra parti non separabili di materiale lapideo mediante l'utilizzo di resine epossidiche/iniezioni con malta idraulica.

Disinfezione da colonie di microrganismi autotrofi o/e eterotrofi mediante applicazione di biocida e successiva rimozione meccanica: nel caso di pellicole, a pennello, a spruzzo o con siringhe, fino ad un massimo di due applicazioni per una applicazione finale a spruzzo senza risciacquo.

Micro-stuccatura con malta nei casi di esfoliazione, micro-fratturazione, microfessurazione, scagliature, pitting, per impedire o rallentare l'accesso dell'acqua piovana e/o dell'umidità atmosferica all'interno della pietra degradata; composizione di malte idonee per colorazione e granulometria.

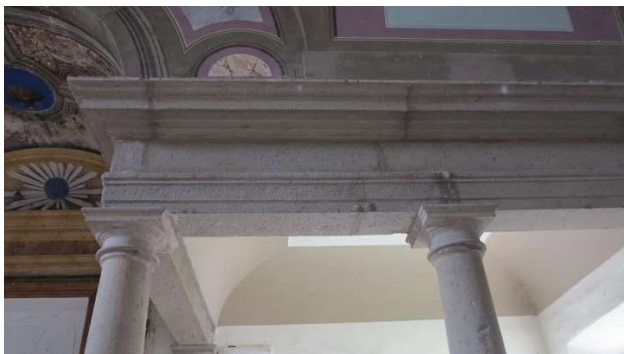
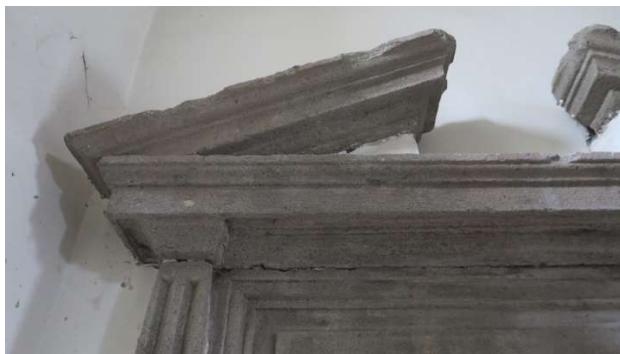
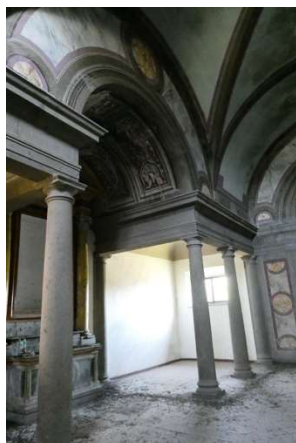
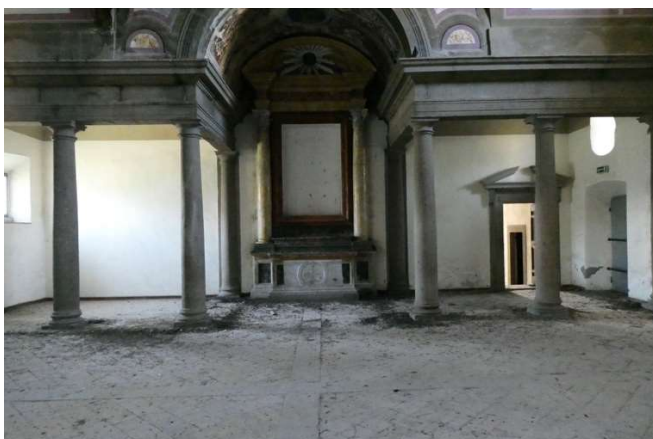
Elementi lapidei

1. **TIPOLOGIA DI INDAGINE:** Esame visivo ravvicinato nelle parti basse, visivo a distanza parti alte
2. **STATO DI CONSERVAZIONE:** I portali, e le colonne con trabeazione sono in peperino. Lo stato di conservazione della pietra non è buono. I portali risultano ricoperti da uno strato di sporco con scarsa coerenza. Sono mancanti delle stuccature di connessione tra gli elementi.  
Le colonne in apparenza più conservate e pulite, ad uno sguardo più attento mostrano una grandissima quantità di stuccature tra gli elementi, particolarmente visibili ed eseguite con una malta inidonea (probabilmente cementizia) scura. Anche esse presentano uno sporco superficiale depositatosi negli anni di abbandono, specialmente sulla parte inferiore, sui basamenti e sull'architrave.

Rimozione di depositi superficiali parzialmente aderenti (quali terriccio, guano etc.) con acqua, spruzzatori, irroratori, pennelli, spazzole, spugne, per tutti i tipi di pietra

Consolidamento di fessurazioni e fratturazioni tra parti non separabili di materiale lapideo mediante l'utilizzo di resine epossidiche/iniezioni con malta idraulica.

Rimozione di depositi con scarsa coerenza e aderenza alle superfici mediante un ciclo di applicazione di soluzioni tensioattive e/o di soluzioni saline a impacco, nelle modalità e nei tempi di contatto stabiliti dai saggi preliminari, con rifinitura meccanica finale.

Rimozione meccanica di stuccature in gesso, malta o cemento che per composizione possono interagire negativamente con i materiali costitutivi o che hanno perduto la loro funzione conservativa o estetica

Esecuzione di stuccature di profondità con malta a base di calce idraulica ed inerti.

Esecuzione di stuccature e micro-stuccature di superficie nei casi di fessurazioni, fratturazioni, mancanze, con una malta a base di grassello di calce/calce idraulica ed inerti selezionati per colore e granulometria, per accordarsi alla superficie circostante.

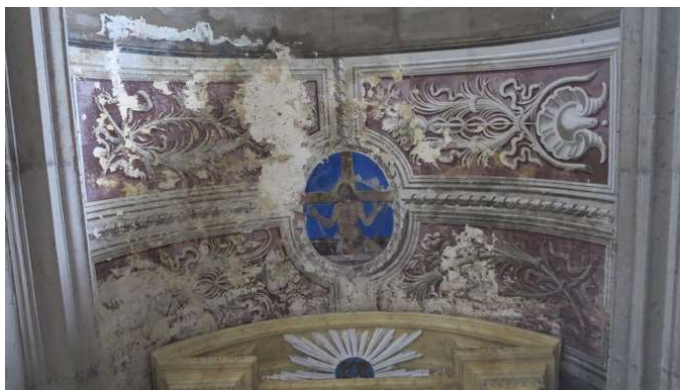
Volta a botte navata sx

1. **TIPOLOGIA DI INDAGINE:** Esame visivo ravvicinato nelle parti basse, visivo a distanza parti alte .
2. **STATO DI CONSERVAZIONE:** I dipinti presentano un forte degrado, soprattutto naturalmente, nelle zone della volta dove si sono verificati fenomeni d'infiltrazione. Le superfici risultano tutte ridipinte, probabilmente con colori a tempera. Dove sono presenti le infiltrazioni, in seguito al dilavamento della superficie, è possibile intravedere delle decorazioni leggermente differenti. Questo ci può far presumere che i dipinti sottostanti possano corrispondere alla fase della chiesa nella quale fu consacrata a San Giovanni Decollato. L'intervento ottocentesco (che vede la creazione del controsoffitto a volta nella navata centrale) potrebbe aver utilizzato la decorazione delle voltine (quindi già esistenti) a botte, come base della nuova decorazione, modificandone i colori e semplificando i fondi, che - da quel che si riesce a intravedere - sembravano presentare un finto mosaico e altri particolari più raffinati.

Rimozione meccanica di depositi superficiali incoerenti a secco con pennellesse di setola morbida e aspiratori.

Verifica di eventuale presenza di distacchi tra supporto murario/intonaci e successivo consolidamento mediante iniezione di malte premiscelate.

Si dovranno prevedere delle prove atte ad individuare una soluzione che permetta di rimuovere le ridipinture dove necessario (quantomeno sulle parti più significative). Verificando la resistenza delle pitture a una pulitura acquosa. Relativamente alla natura dei materiali da rimuovere e allo stato di conservazione delle superfici. La scelta delle metodologie operative ed il livello saranno concordate con la DL.

Esecuzione di stuccature di profondità e superficiali con malta a base di calce idraulica ed inerti della granulometria necessaria.

Reintegrazione pittorica per la riequilibratura delle stuccature, delle abrasioni o delle discontinuità cromatiche degli strati di finitura al fine di restituire un'unità di lettura all'opera mediante velature ad acquerello e dove necessario con pigmenti stemperati in acqua supportati da acril 33, sempre, previa prove preliminari.

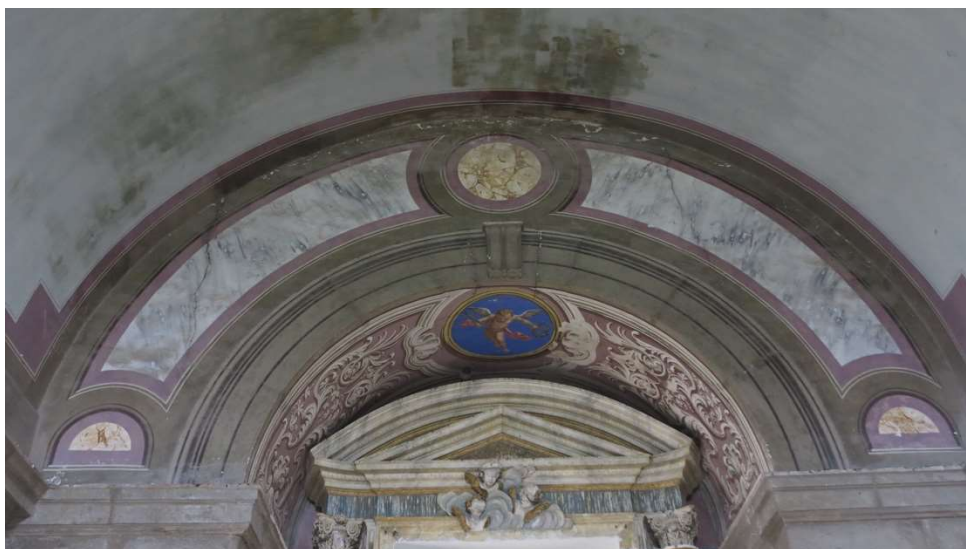
Arcone navata centrale

1. **TIPOLOGIA DI INDAGINE:** Esame visivo ravvicinato nelle parti basse, visivo a distanza parti alte
2. **STATO DI CONSERVAZIONE:** La superficie presenta un forte degrado, soprattutto naturalmente nelle parti delle volte dove si sono verificati i molteplici fenomeni d'infiltrazione. Lo strato pittorico risulta in gran parte ridipinto, è particolarmente visibile; il tono neutro azzurrino chiaro dato sulle parti orizzontali, presumibilmente in tempi relativamente recenti. Facilmente individuabili le perdite dell'intonaco, tanto da mostrare i mattoni sottostanti in uno pennacchio e in una delle unghie. I costoloni e il finto marmo degli arconi sembrano presentare riprese di colore più limitate. Sono visibili diverse lesioni dell'intonaco e sollevamenti dell'intonachino.

Rimozione meccanica di depositi superficiali incoerenti a secco con pennellesse di setola morbida.  
Applicazioni di bendaggi di sostegno e protezione con velatino nei casi di distacco di porzioni di materiale originario, realizzati attraverso l'utilizzo di resine acriliche.

Verifica di eventuale presenza di distacchi tra supporto murario/intonaci e successivo consolidamento mediante iniezione di malte premiscelate.

Ristabilimento della coesione dell'intonaco mediante applicazione di prodotto consolidante, previa preparazione del prodotto e verifica dei risultati.

Sarà necessaria una prima pulitura con pani di gomma wishab previa fissaggio delle parti distaccate.

Esecuzione di stuccature di profondità e superficiali con malta a base di calce idraulica ed inerti.

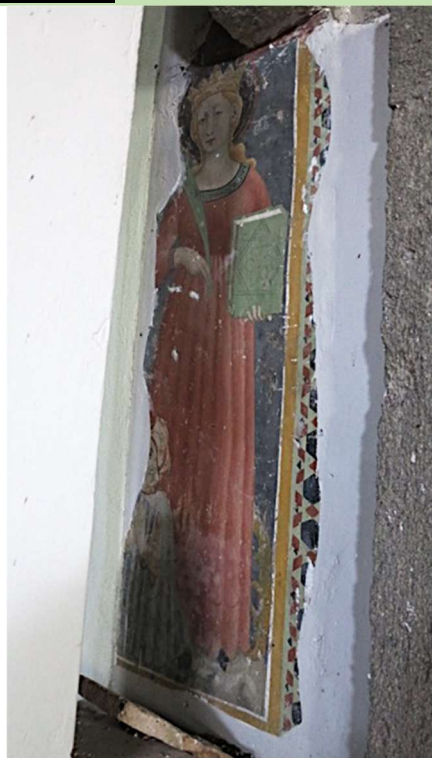
Affresco S. Caterina

1. **INDAGINE:** Esame visivo ravvicinato nelle parti basse, visivo a distanza parti alte.
2. **STATO DI CONSERVAZIONE:** L' affresco di Santa Caterina si presenta in un discreto stato di conservazione, mostrando uno strato pittorico molto corposo e coeso con colori brillanti. È solo visibile un modesto ma diffuso strato di sporco, delle piccole svelature, piccole cadute di colore e sulla zona perimetrale del dipinto è presente una rasatura, principalmente sul lato sinistro, debordante. L'affresco della lunetta presenta un degrado maggiore con una patina superficiale di sporco più evidente. La raffigurazione appare con molte svelature che mostrano il disegno preparatorio. Lo strato pittorico appare particolarmente delicato

Ristabilimento dell'adesione della pellicola pittorica mediante applicazione di resina acrilica in emulsione o altro adesivo a bassa concentrazione, infiltrata ad iniezione o applicata localmente a pennello, con interposizione di carta giapponese.

Esecuzione di stuccature e micro-stuccature di superficie nei casi di fessurazioni, fratturazioni, mancanze, con una malta a base di grassello di calce ed inerti selezionati per colore e granulometria, per accordarsi alla superficie circostante.

Reintegrazione pittorica per la riequilibratura delle stuccature, delle abrasioni o delle discontinuità cromatiche degli strati di finitura al fine di restituire un'unità di lettura all'opera mediante velature ad acquerello.

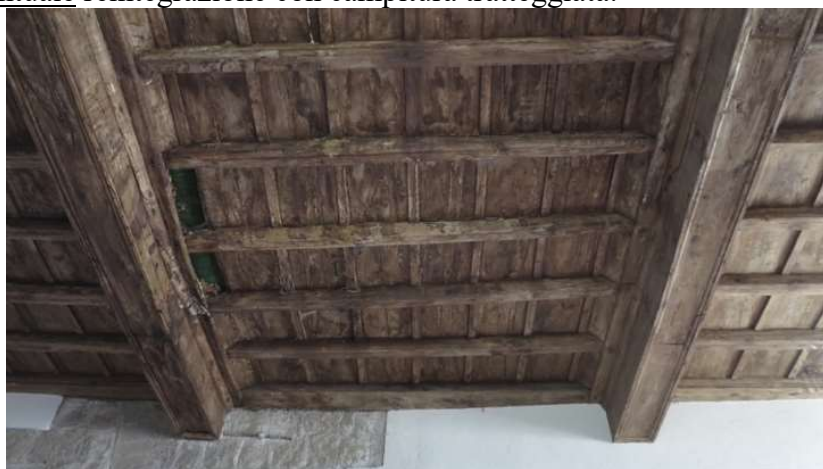
Soffitto cassettonato

2. **STATO DI CONSERVAZIONE:** Il controsoffitto cassettonato versa in pessimo stato di conservazione, principalmente nella terza campata che si incontra entrando nella sagrestia. Presumibilmente, a causa di una cospicua infiltrazione d'acqua che ha danneggiato una delle travi portanti e la bussola, l'orditura in travetti e regoli e le pannellature lisce che formano il cassetto. Sconnettendo dunque l'originale assetto e causando la perdita di alcuni elementi lignei, oltre a creare un imbarcamento della struttura. Tutta la superficie evidenzia uno sporco generalizzato e macchie che si concentrano nella terza campata. Si intravedono nella campata opposta all'ingresso in sagrestia, sulle pannellature lisce, le tracce di una decorazione ad elementi floreali.

Risanamento del legno di supporto mediante applicazione di listelli o inserti in legno in presenza di fessurazioni, parti mancanti. Si dovrà utilizzare un legno della medesima essenza di quello originale

Rimozione di sostanze sovrarmesse quali depositi coerenti ed aderenti, incrostazioni, cataboliti di animali, sostanze organiche, ecc. effettuata con mezzi meccanici, con o senza solubilizzazione o rigonfiamento della sostanza da rimuovere; scegliendo la preparazione delle miscele idonee.

Stuccatura di fessurazioni e piccole mancanze potranno esser eseguite mediante l'utilizzo di resina epossidica Balsite.

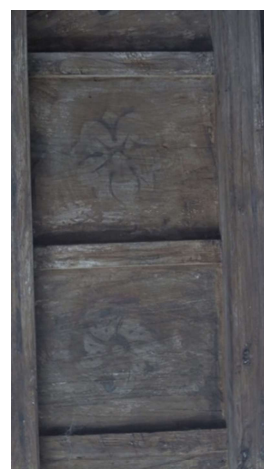
Particolare con residui di decorazione
