Oggetto: Progetto Esecutivo per interventi relativi al Riuso della Torre Civica di Piazza del Plebiscito

Elaborato: RILIEVO MATERICO E MAPPATURA DEL DEGRADO  
Tavola: ESr\_03

Progettista: Arch. Renzo Chiavelli  
Responsabile del Progetto: Arch. Sergio Proietti

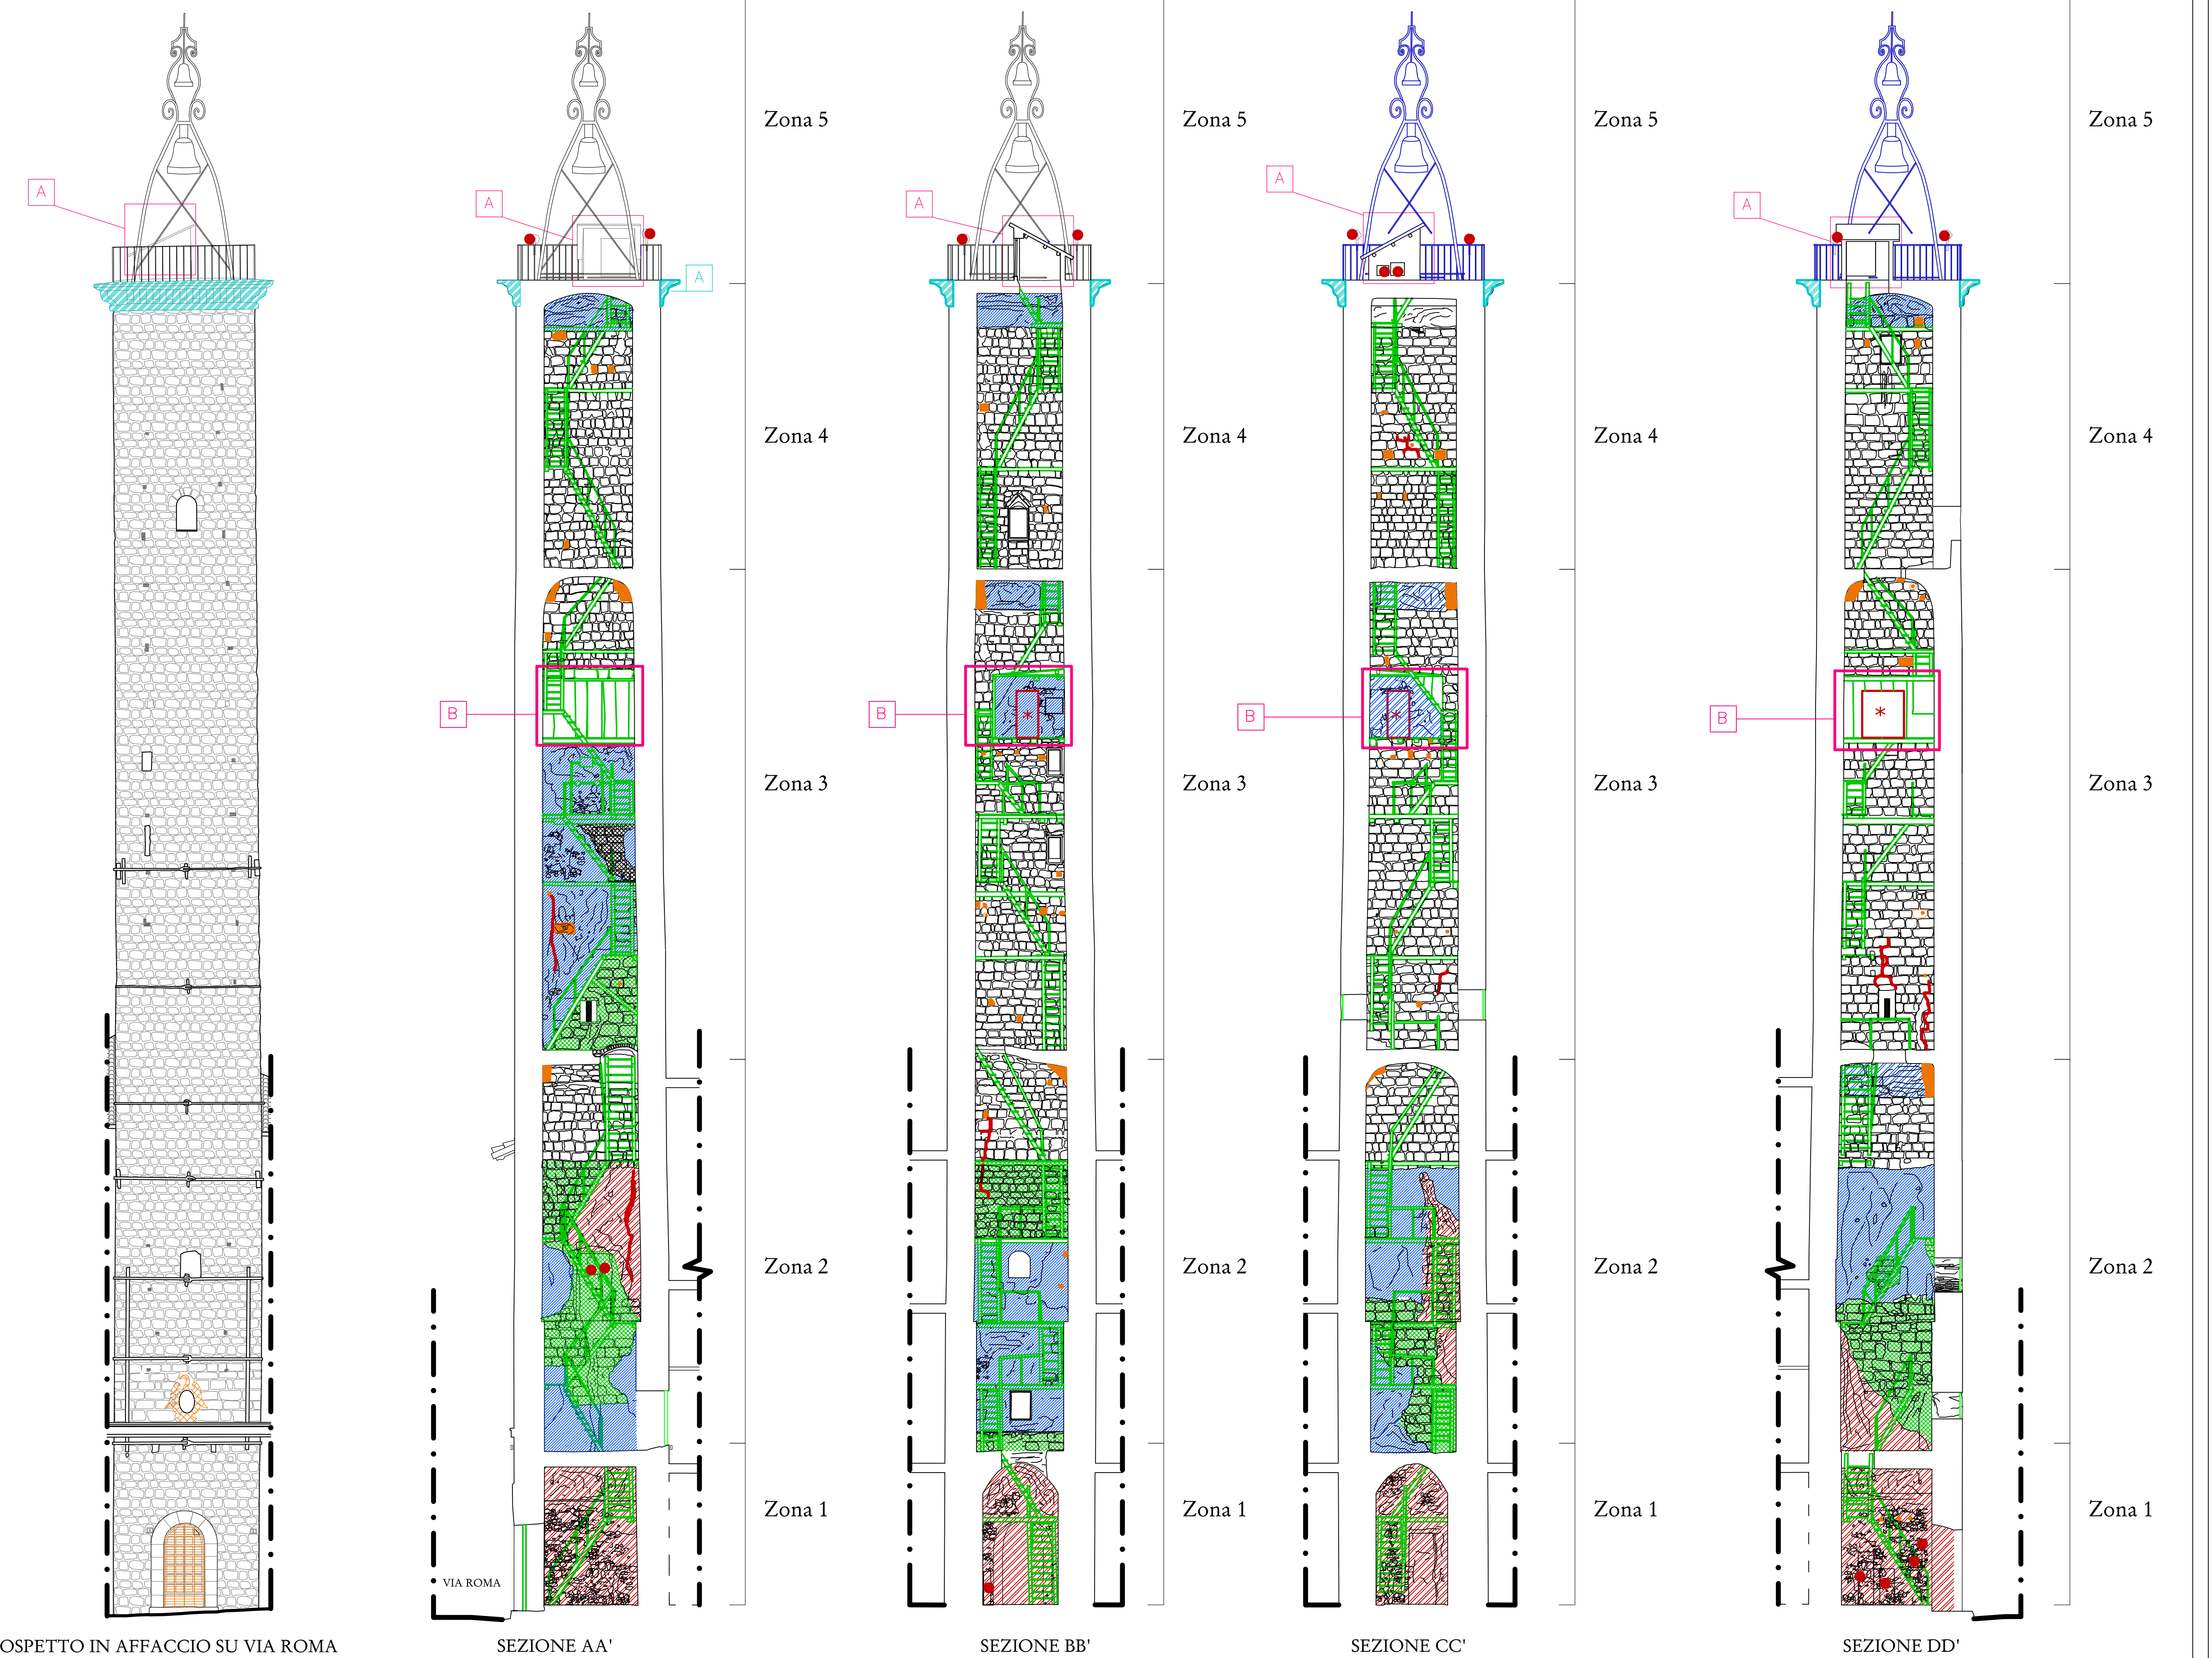
MAPPATURA DEL DEGRADO SCALA 1:100

FRATTURAZIONE  
Degradazione che si manifesta con la formazione di soluzione di continuità nella pietra  
CAUSE: Vetustà delle apparecchiature murarie, assestamenti statici della struttura

MANCANZA  
Caduta e perdita di parti delle apparecchiature murarie.  
CAUSE: Vetustà delle apparecchiature murarie, azioni antropiche

FATISCENZA ELEMENTI LIGNEI  
Fatiscenza e ammaloramento degli elementi lignei.  
CAUSE: Presenza di parassiti, scarsa manutenzione, vetustà della struttura

POLVERIZZAZIONE STRATO SUPERFICIALE INTONACO  
Decoazione dello strato superficiale che si manifesta con la caduta spontanea del materiale sottoforma di polvere o granuli  
CAUSE: Vetustà dell'intonaco, scarsa manutenzione

DISTACCO INTONACO  
Degradazione che si manifesta con distacco seguito da caduta di uno o più strati superficiali subparalleli tra loro.  
CAUSE: Vetustà dell'intonaco, scarsa manutenzione

MANCANZA INTONACO  
Caduta o perdita di parti dello strato di intonaco.  
CAUSE: Vetustà dell'intonaco, scarsa manutenzione

SUPERFETAZIONI ARCHITETTONICHE  
Presenza di volumi architettonici di dimensioni contenute utilizzate per l'uso e l'attività funzionali alla Torre senza alcun valore architettonico e/o artistico.  
A ABBAINO DI USCITA B VANO TECNICO OROLOGIO

SUPERFETAZIONI IMPIANTISTICHE  
Presenza di elementi impiantistici quali armadietti, quadri elettrici etc., non integrati e non idonei con l'intervento di restauro previsto.

EROSIONE PIETRA  
Asportazione di materiale dalla superficie dovuta a processi di natura diversa.  
CAUSE: Agenti atmosferici in particolare vento e pioggia.

CROSTA  
Modificazione dello strato superficiale del materiale lapideo. Di spessore variabile. Può distaccarsi anche spontaneamente dal substrato che, in genere, si presenta disgregato e/o pulverulento  
CAUSE: Agenti atmosferici, smog, scarsa manutenzione degli elementi

DEGRADAZIONE DEGLI ELEMENTI IN LEGNO  
Deterioramento dello strato superficiale degli elementi lignei.  
CAUSE: Agenti atmosferici, smog, scarsa manutenzione degli elementi

CORROSIONE FERRO LAVORATO  
Presenza di ruggine in stato avanzato negli elementi in ferro  
CAUSE: Agenti atmosferici, scarsa manutenzione degli elementi

GUASTO MECCANICO OROLOGIO TORRE  
Guasto meccanico del meccanismo dell'orologio che alimenta l'orologio esterno.  
CAUSE: Scarsa manutenzione degli elementi
