# CITTA' DI VITERBO

## P.E.B.A.

**PIANO ELIMINAZIONE  
BARRIERE ARCHITETTONICHE  
2025-2035- viterbo accessibile**

Progettista:  
Architetto Mario Todini

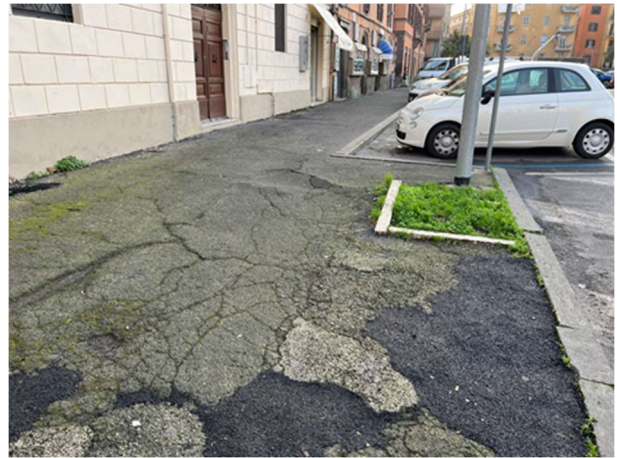
### **Tratti di marciapiede dissestato**

Il problema è spesso legato alla normale usura del manto di finitura in asfalto, ai cedimenti differenziati in caso di pavimentazioni in altri materiali o alla presenza di radici di alberi.

La misura attiva prevede il rifacimento dell'asfaltatura o della pavimentazione, con l'accorgimento di realizzare pavimentazioni permeabili ed elastiche nei pressi degli alberi, evitando l'uso di materiale discontinuo come betonelle, sampietrini, asfalto, ecc.

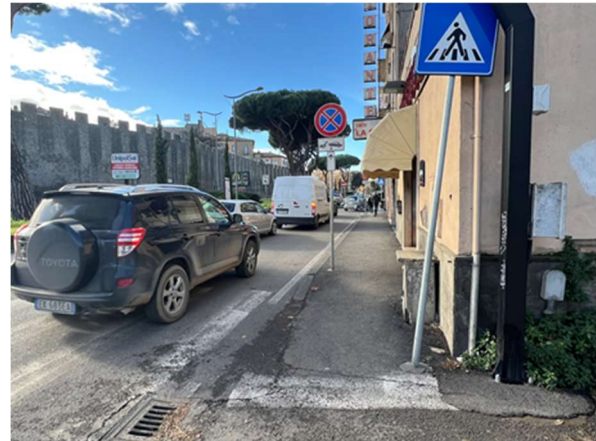
### **Presenza di ostacoli fissi sui marciapiedi**

Si tratta principalmente dei pali per la segnaletica stradale, per l'illuminazione pubblica, per le fermate degli autobus o per le insegne pubblicitarie.

L'azione attiva, in particolare per la segnaletica stradale, consiste nello spostamento dei pali sui bordi del marciapiede, eventualmente utilizzando pali sagomati per rispettare le norme del codice della strada e per evitare l'invasione della carreggiata. L'azione passiva è la corretta progettazione ed esecuzione degli interventi di posa della segnaletica.

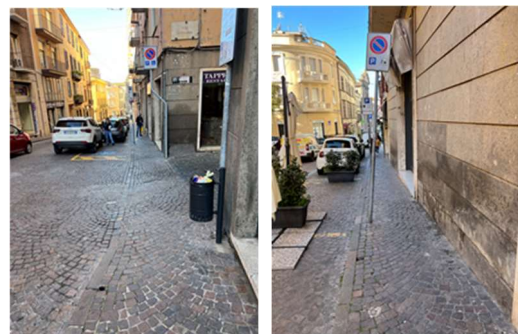
### **Marciapiedi di larghezza inadeguata**

Il problema si manifesta in particolare dentro le mura del centro storico ed è spesso difficile da risolvere, poiché si riscontra su strade strette, o con situazioni tali da non riuscire a realizzare un marciapiede.

La misura attiva consiste nell'allargamento, ove possibile, del marciapiede. Le misure passive prevedono la ricerca di soluzioni finalizzate a realizzare interventi strutturati di

moderazione del traffico, la creazione di strade a prevalente utilizzo pedonale e imponendo una velocità alle autovetture di 30 km orari.

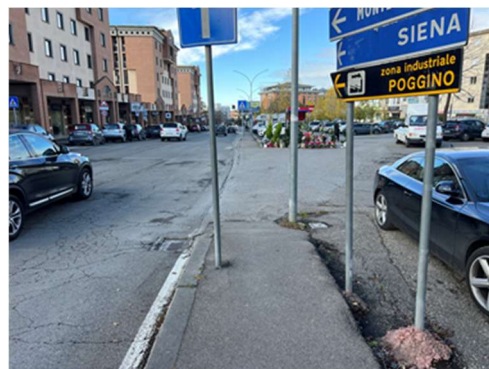
Si ritiene che l'utilizzo di segnali tattili differenziati cromaticamente sia un'utile misura attiva non solo per non vedenti e ipovedenti, ma anche per altre fasce deboli della popolazione, come anziani e bambini.

La misura passiva consiste nel collaborare con le associazioni rappresentative per valutare le modalità e le priorità di intervento, al fine di elaborare soluzioni progettuali e realizzative coerenti ed efficaci

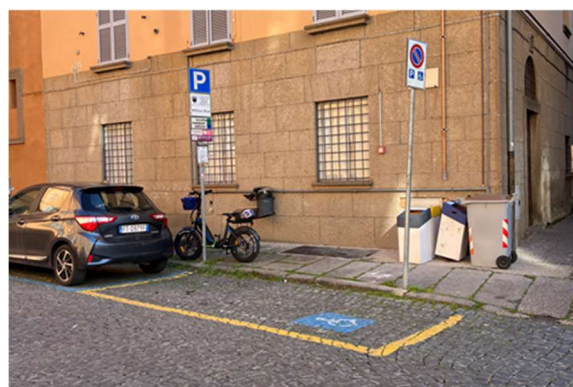
### **Presenza di ostacoli mobili**

Molti ostacoli mobili rappresentano impedimenti significativi alla fruibilità degli spazi, come bidoni per la raccolta differenziata, bidoncini per la raccolta porta a porta, automobili, biciclette, e arredo utilizzato da esercizi commerciali. Le misure previste sono principalmente di tipo passivo e si concentrano sull'intervento sui comportamenti individuali e sulle procedure di alcuni servizi, come ad esempio la raccolta porta a porta con maggiore informazione e sensibilizzazione.

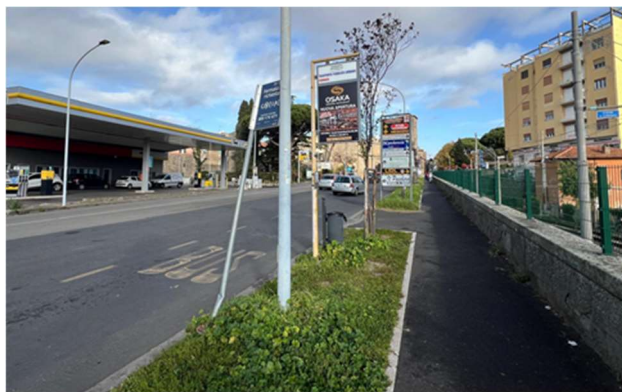
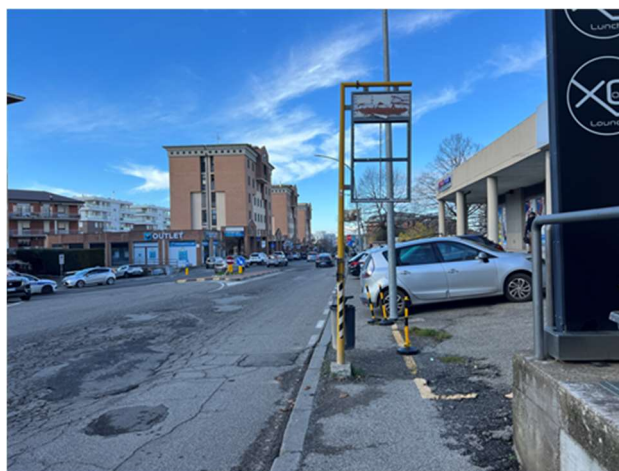
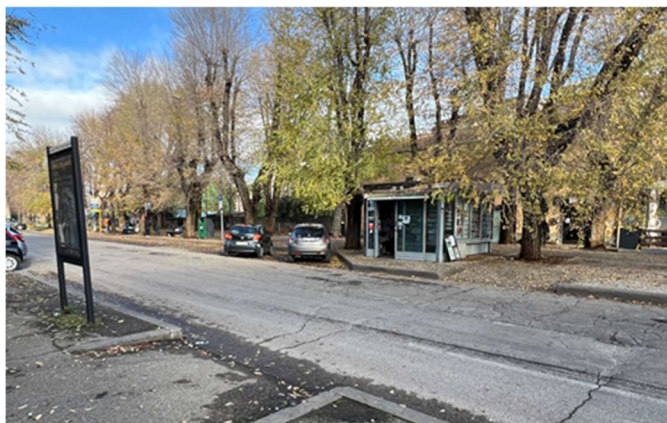
L'assenza di segnaletica orizzontale sulle strade costituisce un problema significativo per la sicurezza e l'organizzazione del traffico. La segnaletica orizzontale, infatti, rappresenta un elemento essenziale per fornire indicazioni chiare agli utenti della strada, regolando la circolazione e contribuendo alla prevenzione degli incidenti.

Quando la segnaletica orizzontale è assente o deteriorata, i conducenti possono trovarsi in

situazioni di incertezza. I pedoni risentono di questa situazione, poiché l'assenza di attraversamenti pedonali ben visibili compromette la loro sicurezza, soprattutto in strade caratterizzate da un'elevata densità di traffico.

Tra le principali cause dell'assenza di segnaletica orizzontale si riscontrano la scarsa manutenzione, l'azione degli agenti atmosferici, come pioggia e neve, che accelerano il deterioramento della vernice. A ciò si aggiungono, in alcuni casi, lavori stradali incompleti o l'uso di materiali di bassa qualità che non garantiscono una durata sufficiente nel tempo.

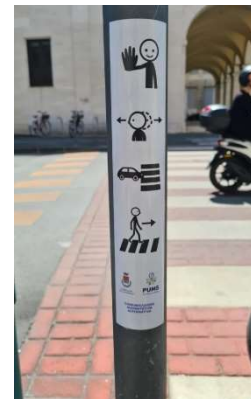
Per favorire l'autonomia anche nei movimenti più semplici, come attraversare la strada, è utile dotarsi di segnaletica passo-passo. Attraverso simboli visivi ben posizionati (Aspetta 🛑 – Guarda 👁️ – Attraversa 🚶 – Arrivato ✅), il passaggio sulle strisce diventa una sequenza guidata, sicura e rassicurante per bambini, anziani, persone con disabilità o in difficoltà momentanee. Questo sistema non solo migliora la sicurezza, ma educa all'autonomia e al rispetto delle regole attraverso strumenti visivi e immediati.
