Progettista:  
Architetto Mario Todini

Percorso 07: Via Ascenzi - Piazzale dei Caduti - Via Marconi

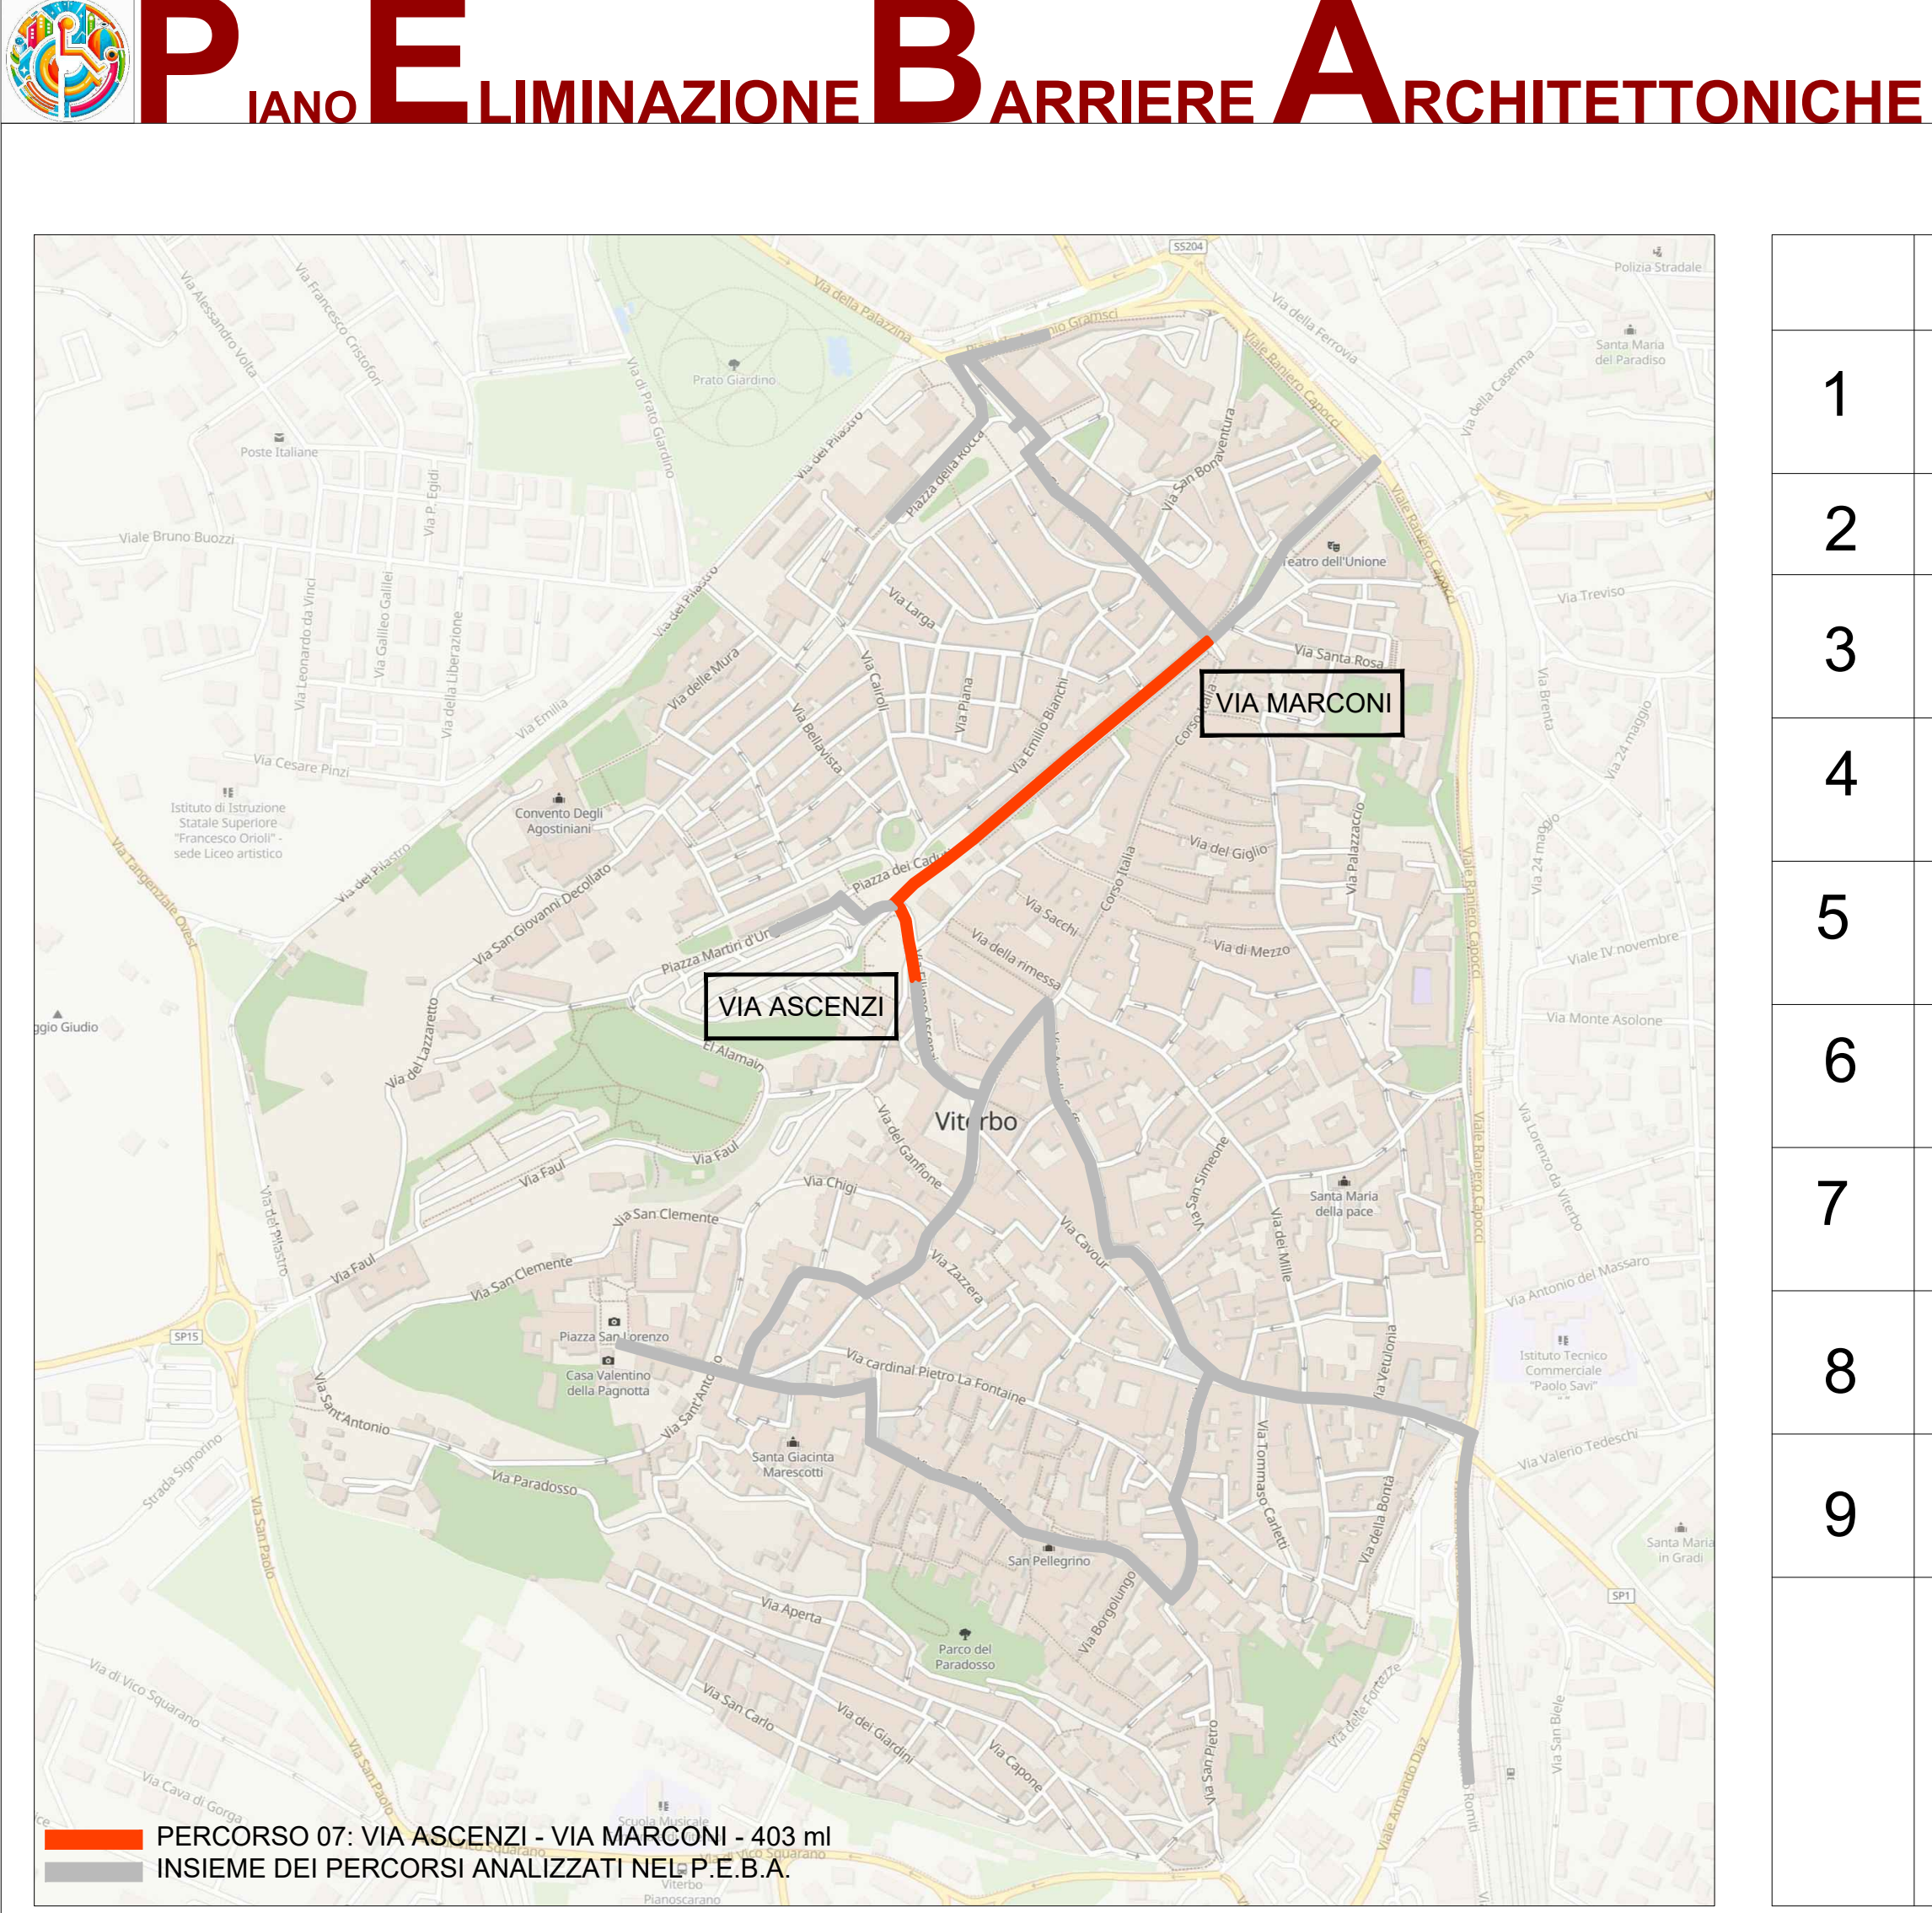
| Criticità | |
|---|---|
| 1 | Pavimentazione sconnessa, assenza di pavimentazione tattile, assenza di segnaletica orizzontale per attraversamento pedonale |
| 2 | Pavimentazione sconnessa, pendenza trasversale non idonea, assenza di pavimentazione tattile |
| 3 | Presenza di fermata autobus con segnalazione a terra non più visibile, segnaletica verticale non idonea, presenza di tombini non in quota, mancanza pavimentazione tattile |
| 4 | Pavimentazione sconnessa, assenza di pavimentazione tattile |
| 5 | Pavimentazione sconnessa, assenza di pavimentazione tattile |
| 6 | Pavimentazione sconnessa, assenza di pavimentazione tattile |
| 7 | Pavimentazione sconnessa, assenza di pavimentazione tattile |
| 8 | Pavimentazione sconnessa, assenza di pavimentazione tattile, presenza di tombini non in quota |
| 9 | Pavimentazione sconnessa, assenza di pavimentazione tattile |

| Descrizione proposta intervento | |
|---|--|
| Sistemare la pavimentazione nel tratto sconnesso, inserimento di pavimentazione tattile, inserire segnaletica orizzontale per attraversamento pedonale | |
| Sistemare la pavimentazione nel tratto sconnesso con conseguente modifica della pendenza trasversale, inserimento di segnaletica orizzontale e pavimentazione tattile. | |
| Fare la segnaletica a terra della fermata autobus, posizionare la cartellonistica a quota oltre 210 ml, inserire informazioni per gli orari in braille, riposizionare i tombini in quota, inserire pavimentazione tattile in prossimità della fermata autobus. | |
| Sistemare la pavimentazione nel tratto sconnesso, inserimento di pavimentazione tattile, sistemazione del raccordo strada marciapiede. | |
| Sistemare la pavimentazione nel tratto sconnesso, inserimento di pavimentazione tattile, sistemazione del raccordo strada marciapiede | |
| Sistemare la pavimentazione nel tratto sconnesso, inserimento di pavimentazione tattile, sistemazione del raccordo strada marciapiede, riposizionare i tombini in quota. | |
