PIANO ELIMINAZIONE BARRIERE ARCHITETTONICHE

CITTA' DI VITERBO

Percorso 10: Piazza della Rocca

PERCORSO 10: PIAZZA DELLA ROCCA - 290 ml
INSIEME DEI PERCORSI ANALIZZATI NEL P.E.B.A.

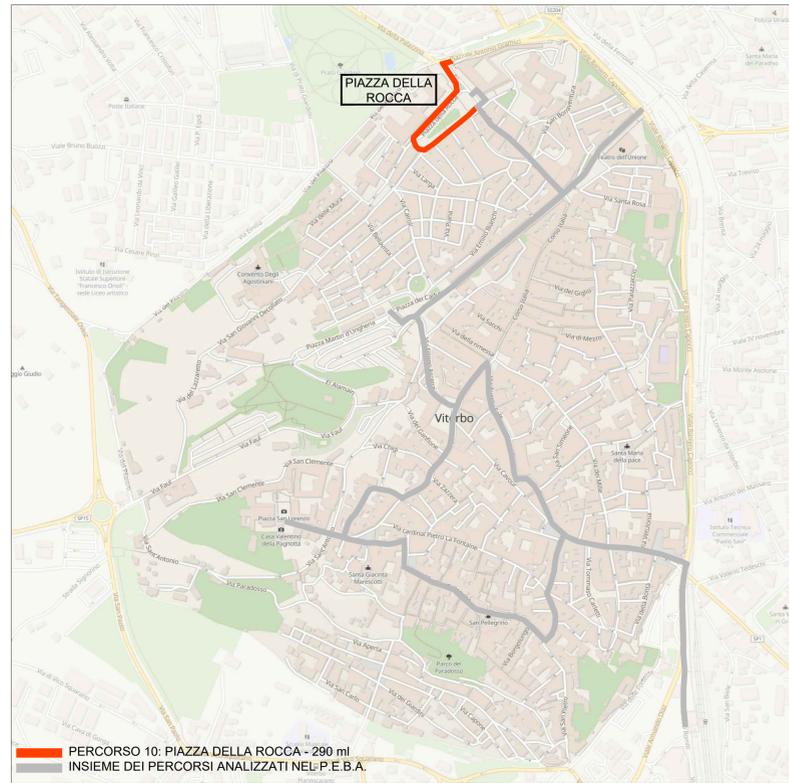
Criticità	Descrizione proposta intervento	
1	Assenza di pavimentazione tattile, assenza di strisce per attraversamento pedonale	Inserire pavimentazione tattile, segnaletica orizzontale per attraversamento pedonale.
2	Assenza di pavimentazione tattile, pendenza eccessiva della rampa, marciapiede con larghezza inferiore a 90 cm, ostacoli mobili lungo il percorso, mancanza di segnaletica per attraversamento pedonale.	Inserire pavimentazione tattile, allargamento del marciapiede con idonee pendenze, rimozione degli ostacoli, rifacimento segnaletica orizzontale per attraversamento pedonale.
3	Assenza di pavimentazione tattile, pendenza eccessiva della rampa, marciapiede con larghezza inferiore a 90 cm, ostacoli mobili lungo il percorso, mancanza di segnaletica per attraversamento pedonale.	Inserire pavimentazione tattile, allargamento del marciapiede con idonee pendenze, rimozione degli ostacoli, rifacimento segnaletica orizzontale per attraversamento pedonale.

4	Pavimentazione degradata e sconnessa	Ripristinare la pavimentazione del marciapiede
5	Assenza di pavimentazione tattile, pendenza eccessiva della rampa, ostacoli mobili lungo il percorso, mancanza di segnaletica per attraversamento pedonale.	Inserire pavimentazione tattile, rimozione degli ostacoli, rifacimento segnaletica orizzontale per attraversamento pedonale.
6	Pavimentazione degradata e sconnessa, assenza di pavimentazione tattile, mancanza di segnaletica per attraversamento pedonale.	Ripristinare la pavimentazione, inserire pavimentazione tattile, ripristinare la segnaletica orizzontale per attraversamento pedonale.
7	Presenza di 2 parcheggi di dimensioni inferiori a quanto previsto per legge	Ridimensionare i parcheggi con nuova segnaletica orizzontale
8	Presenza di ostacoli fissi lungo il percorso, assenza di pavimentazione tattile.	Rimozione degli ostacoli mobili lungo il percorso, installazione pavimentazione tattile in corrispondenza dei raccordi, rifacimento delle strisce pedonali per attraversamento della carreggiata.

9	Presenza di ostacoli fissi lungo il percorso, assenza di pavimentazione tattile di segnalazione.	Segnalazione degli ostacoli fissi lungo il percorso, installazione pavimentazione tattile in corrispondenza dei raccordi.
10	Pavimentazione degradata e sconnessa, assenza di pavimentazione tattile, mancanza di segnaletica per attraversamento pedonale, ostacoli lungo il percorso non segnalati	Ripristinare la pavimentazione, inserire pavimentazione tattile, ripristinare la segnaletica orizzontale per attraversamento pedonale, segnalazione degli ostacoli.
11	Assenza di pavimentazione tattile, pendenza eccessiva della rampa, pavimentazione sconnessa, ostacoli mobili lungo il percorso, mancanza di segnaletica per attraversamento pedonale.	Inserire pavimentazione tattile, sistemazione marciapiede con idonee pendenze, rimozione degli ostacoli, rifacimento segnaletica orizzontale per attraversamento pedonale.

12	Assenza di pavimentazione tattile, pendenza eccessiva della rampa, pavimentazione sconnessa, ostacoli mobili lungo il percorso, mancanza di segnaletica per attraversamento pedonale.	Inserire pavimentazione tattile, sistemazione marciapiede con idonee pendenze, rimozione degli ostacoli, rifacimento segnaletica orizzontale per attraversamento pedonale.
13	Bagni pubblici non accessibili	Nuovi bagni pubblici
