# PIANO ELIMINAZIONE BARRIERE ARCHITETTONICHE

Progettista:  
Architetto Mario Todini

## Percorso 18: Grotte S. Stefano

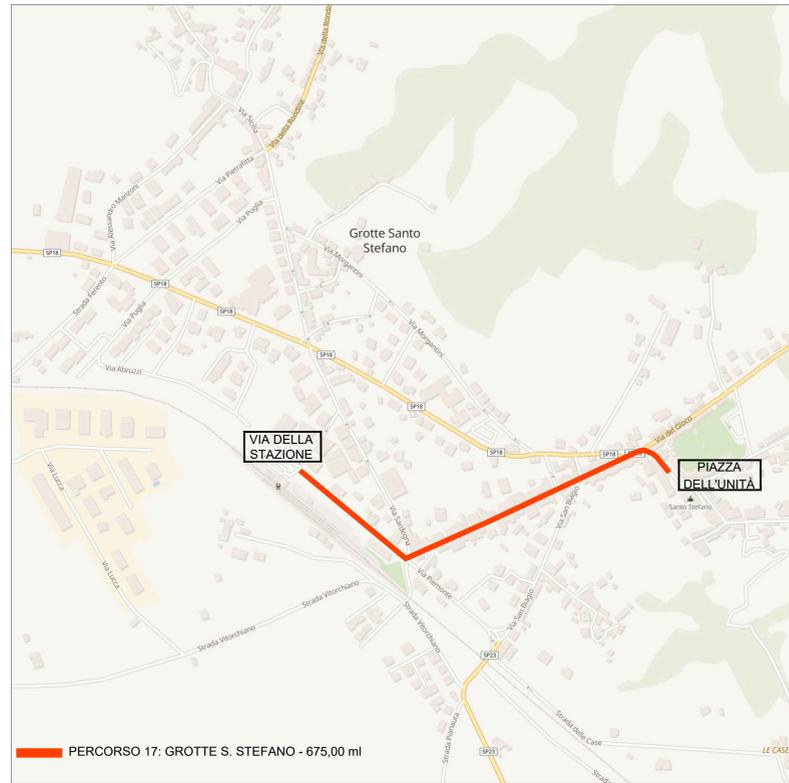
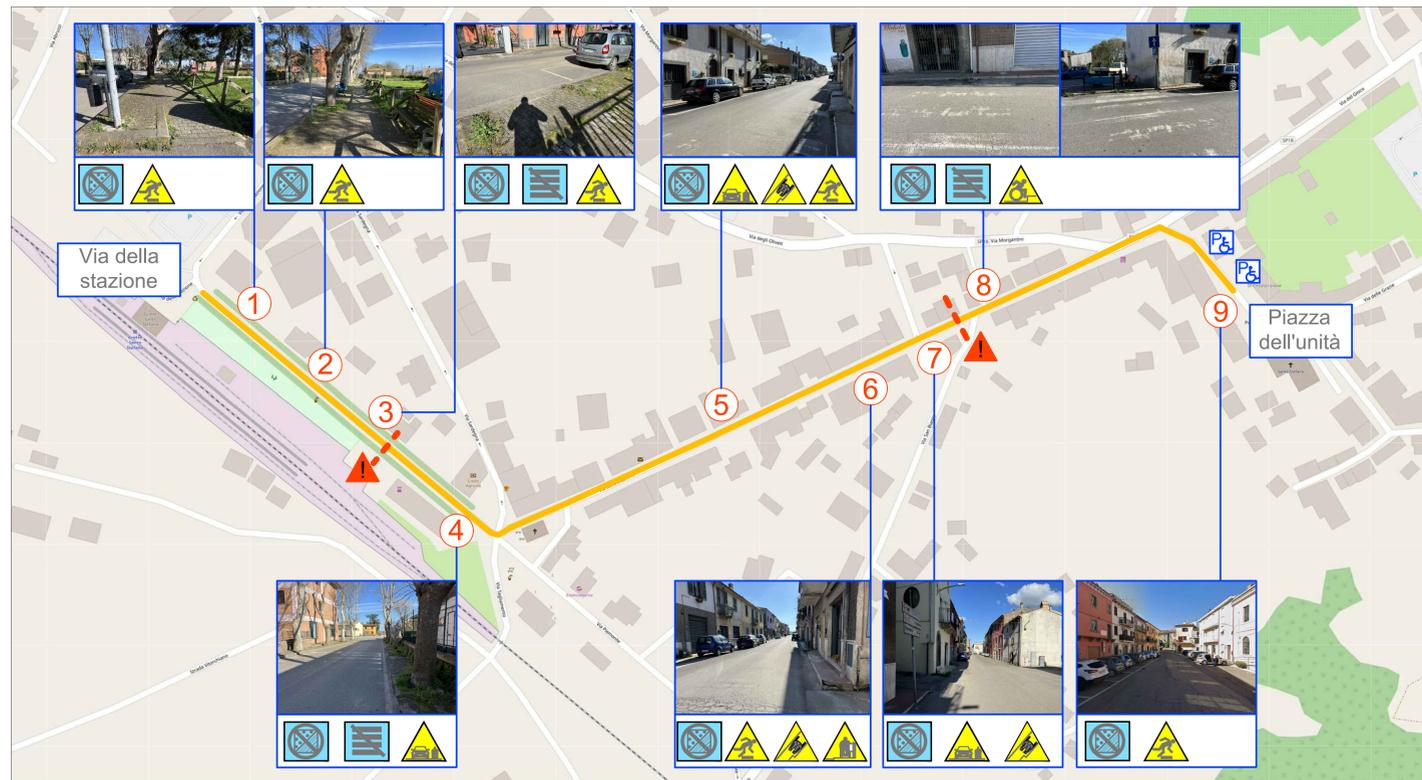
Criticità	
1	Assenza di pavimentazione tattile, pavimentazione degradata e sconnessa.
2	Assenza di pavimentazione tattile, pavimentazione degradata e sconnessa.
3	Assenza di pavimentazione tattile, è presente lo scivolo di raccordo tra marciapiede e strada, non c'è la segnaletica per attraversamento pedonale, pavimentazione degradata e sconnessa.
4	Assenza di marciapiede e percorso pedonale non protetto, mancanza di pavimentazione tattile e assenza di segnaletica orizzontale per attraversamento pedonale.
5	Assenza di pavimentazione tattile, pavimentazione degradata e sconnessa, marciapiede di ridotte dimensioni.
6	Assenza di pavimentazione tattile, pavimentazione degradata e sconnessa, marciapiede di ridotte dimensioni, presenza di ostacoli fissi lungo il percorso.
7	Assenza di pavimentazione tattile, pavimentazione degradata e sconnessa, marciapiede di ridotte dimensioni, percorso pedonale non protetto

8	Assenza di pavimentazione tattile e assenza di segnaletica orizzontale per attraversamento pedonale, attraversamento pedonale privo di idoneo raccordo su entrambi i lati della carreggiata.
9	Assenza di pavimentazione tattile, pavimentazione degradata e sconnessa.

Descrizione proposta intervento	
	Inserire pavimentazione tattile, sistemazione della pavimentazione del marciapiede.
	Inserire pavimentazione tattile, sistemazione della pavimentazione del marciapiede.
	Inserire pavimentazione tattile, realizzazione segnaletica orizzontale per attraversamento pedonale, sistemazione della pavimentazione del marciapiede.
	Realizzazione di un percorso pedonale protetto, inserire pavimentazione tattile in corrispondenza degli attraversamenti, realizzare la segnaletica orizzontale per attraversamento pedonale in corrispondenza dell'incrocio.
	Inserire pavimentazione tattile, sistemazione della pavimentazione del marciapiede, verificare la possibilità di un allargamento del marciapiede.
	Inserire pavimentazione tattile, ripristinare la pavimentazione, verificare la possibilità di un allargamento del marciapiede, rimuovere gli ostacoli.
	Inserire pavimentazione tattile, ripristinare la pavimentazione, verificare la possibilità di un allargamento del marciapiede, realizzazione di un percorso pedonale protetto.

Inserire pavimentazione tattile, rifacimento delle strisce pedonali per attraversamento della carreggiata, realizzazione di raccordo marciapiede strada su entrambi i lati della carreggiata.
	Inserire pavimentazione tattile, sistemazione della pavimentazione del marciapiede.
