# CITTA' DI VITERBO

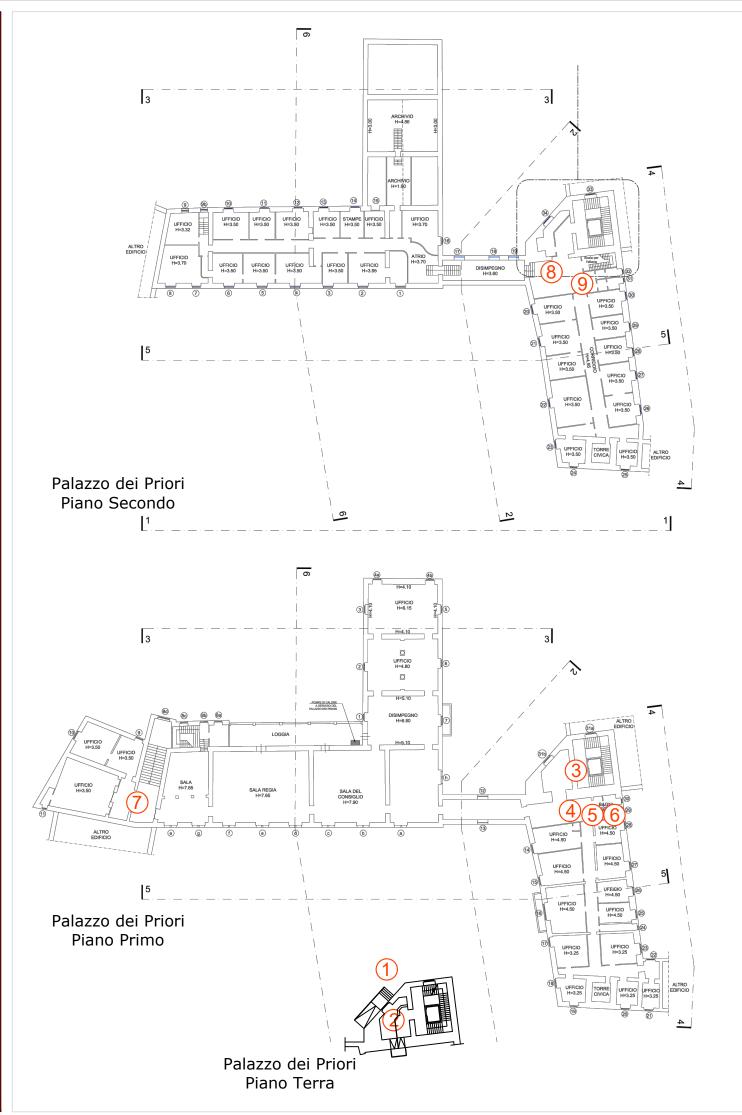
- 1) L'accesso avviene dal marciapiede esterno dal quale si accede mediante una rampa. Una volta entrati è possibile accedere alle aree comuni;
- 2) E' presente il bagno disabili al piano primo ed al piano secondo, nel bagno aql piano primo andrebbe sostituita la porta in quanto non è delle dimesioni adeguate al passaggio delle carrozzine;
  - E' presente il collegamento tra i piani mediante l'ascensore interno; Le scale sono prive di segnaletica tattile; Non è presente la segnaletica sensoriale e cognitiva;

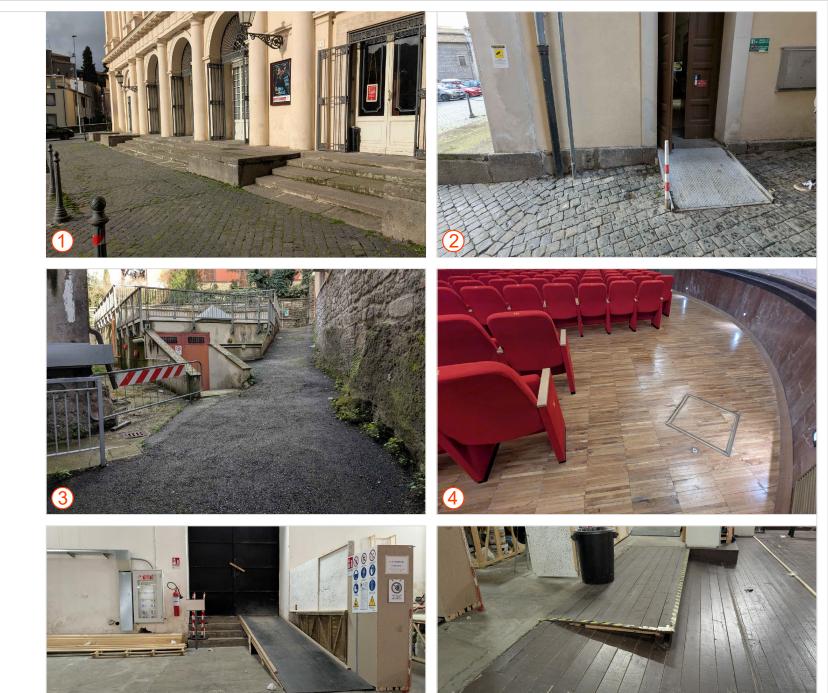
- 1) L'ingresso al teatro avviene mediante una rampa esterna posta in corrispondenza della porta su Via Teatro Nuovo. Una volta entrati è possibile accedere alle aree comuni ed alla platea dove sono riservati 4 posti disabili;
- 2) E' presente il bagno disabili al piano terra;
- 3) Non è presente il collegamento tra i piani, ma è possibile l'inserimento di un ascensore esterno sul retro del teatro;
- 4) Le scale interne sono prive di segnaletica tattile;
- Non è presente la segnaletica sensoriale e cognitiva;
- 6) L'accesso degli attori avviene dal retro palco attraverso una rampa dalla quale si accede ai camerini, nell'area camerini non è presente il bagno disabili però è possibile riadattare il bagno esistente, In almeno 2 camerini andrebbero modificate anche le porte in quanto di larghezza inferiore a 80 cm e gli stessi camerini dovrebbero essere dotati di idoneo arredo.

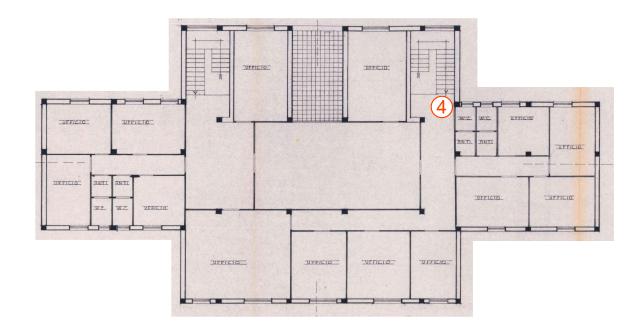
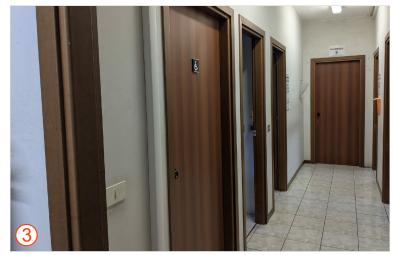
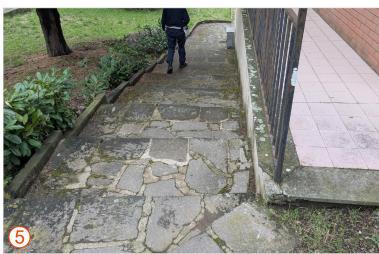
Sede Polizia locale Piano Primo

- Le scale non hanno segnaletica tattile
   Non è presente l'ascensore per il colegamento tra i piani
- 3) Manca la segnaletica sensoriale
- Per accedere al piano seminterrato bisogna necessariamente passare dalle scale esterne
- E' presente il bagno disabili al piano terra ma non al piano primo L'edificio è accessibile sia nelle parti comuni sia negli uffici

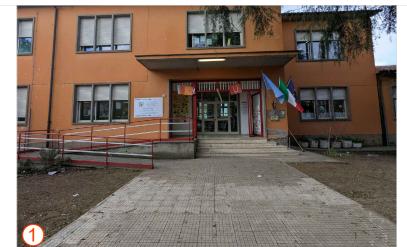
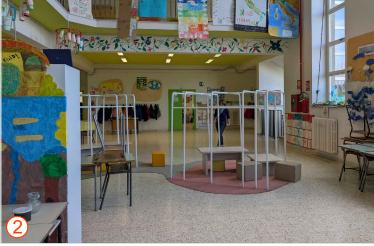
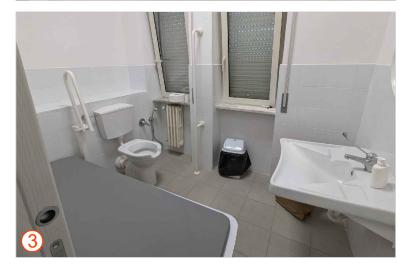
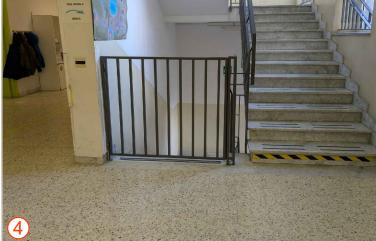
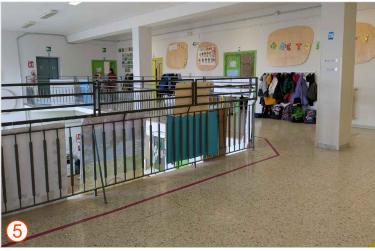
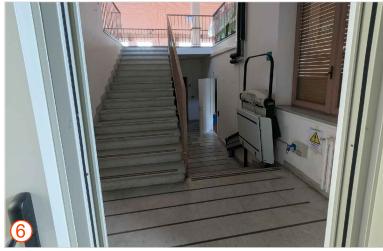
- La segnaletica delle scale risulta usurata e quindi necessita di essere sostituita;
- E' presente il bagno disabili al piano terra ma non è presente al piano primo;
- Non e' presente l'ascensore per collegamento tra il piano terra ed il primo;
- Mancanza dei parcheggi;
- Sistemazione delle aree esterne;
- L'edificio è accessibile sia nelle parti comuni che nelle aule;
- Manca la segnaletica sensoriale;

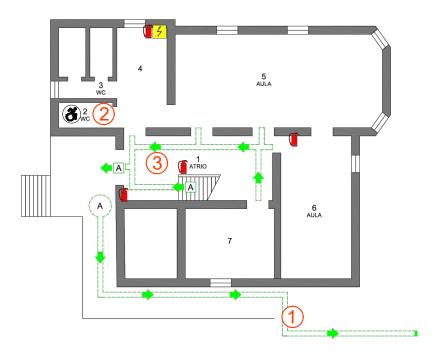
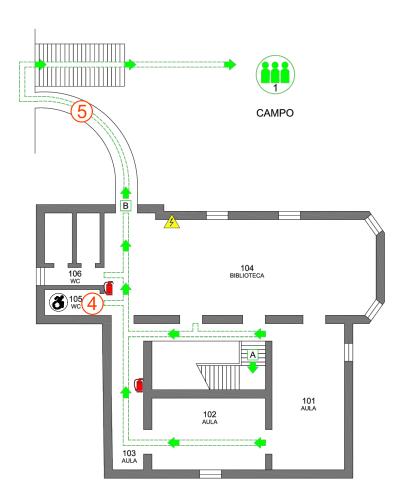
## PIANO TERRA

- E' presente il bagno disabili sia al piano terra che al piano primo Non e' presente il collegamento tra il piano terra ed il primo Manca la segnaletica sensoriale

- Le scale non hanno segnaletica tattile L'accesso da Via Carlo Cattaneo permette di arrivare solamente al piano primo a mezzo di una rampa; il piano terra risulta inaccessibile in quanto per entrare bisogna necessariamente fare delle scale

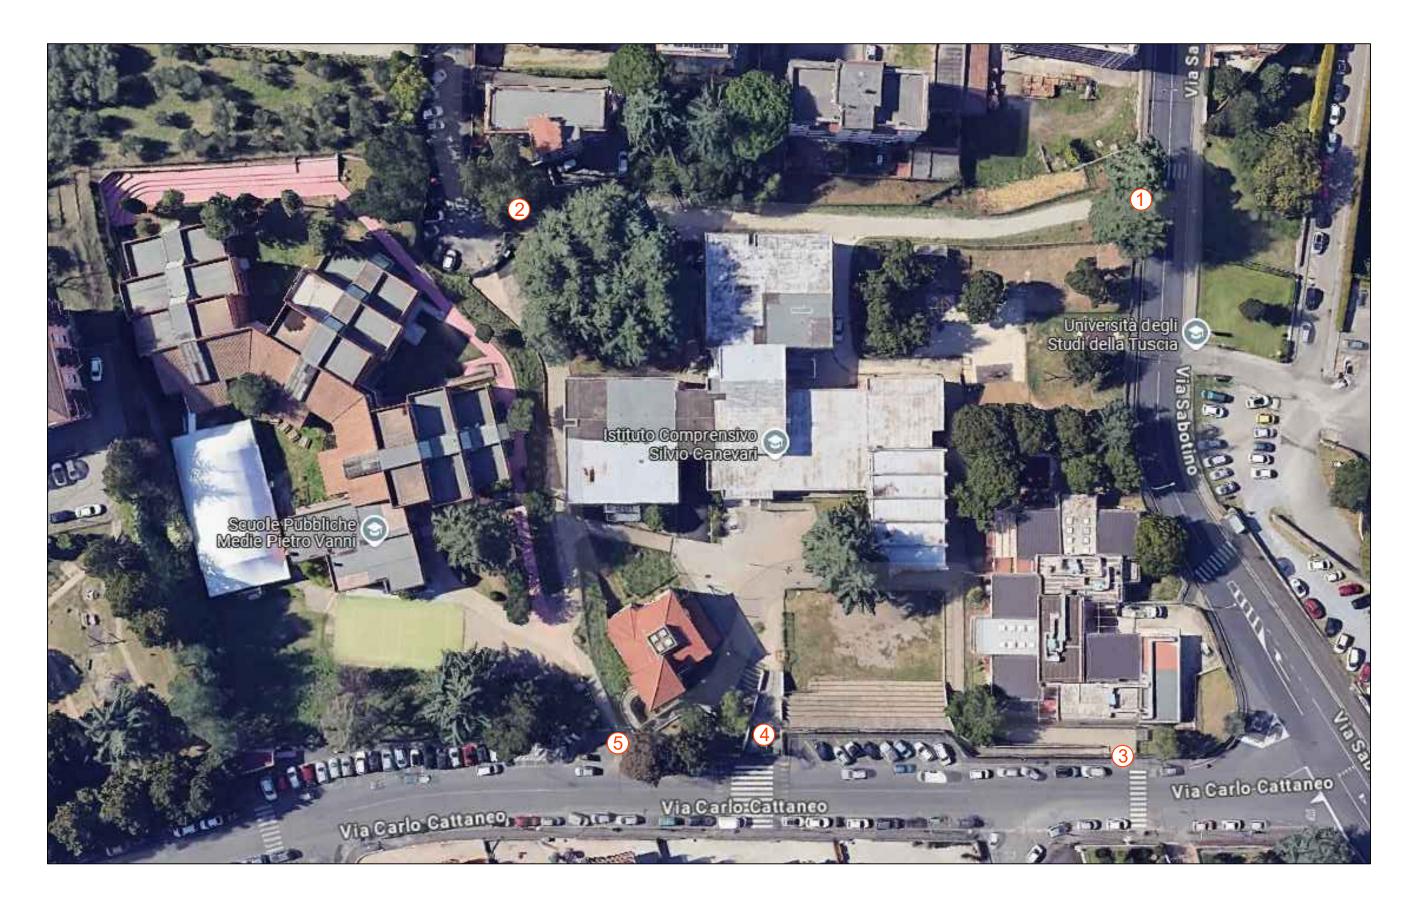
- 1) Ingresso pedonale dal quale è possibile accedere a tutti i plessi scolastici, la strada è sterrata e necessita di essere pavimentata;
- 2) Ingresso carrabile alla scuola Media Pietro Vanni ed Istituto Comprensivo Silvio Canevari. Da questo ingresso si può arrivare con le autovetture fino a di fronte i singoli ingressi principali delle scuole per consentire agevolmente l'accesso agli istituti. Questo ingresso è usato anche come ingresso pedonale percorrendo un tratto di strada sterrata non essendo più idonei i marciapiedi di collegamento tra la porzione asfaltata e la scuola;

- 3) Ingresso da via Carlo Cattaneo di accesso all'Istituto comprensivo Silvio Canevari, questo ingresso non presenta barriere architettoniche e potrebbe essere usato anche dagli studenti della scuola media Pietro Vanni;

Tutti gli ingressi sono privi di pavimentazione tattile e non è presente nesusn accorgimento per le disabilità sensoriali

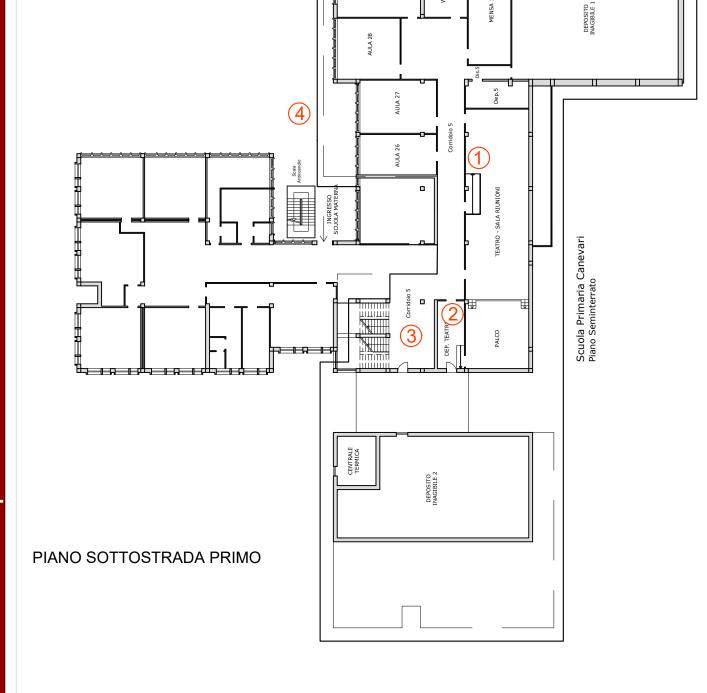
- Finitura sconnessa della rampa d'accesso all'edificio
- Pavimentazione esterna sconnessa
- L'accesso pedonale all'istituto è sterrato e necessita di essere pavimentato
- la scuola ha un accesso carrabile è quindi accessibile da macchine o mezzi di soccorso
- non è presente l'ascensore per il collegamento tra i piani
- I termosifoni non sono protetti;
- Le scale non hanno segnaletica tattile;
- Manca segnaletica sensoriale.
- L'edificio è accessibile sia nelle parti comuni che nelle aule;
- 10) E' presente il bagno disabili ma bisogna passare dai locali della scuola materna

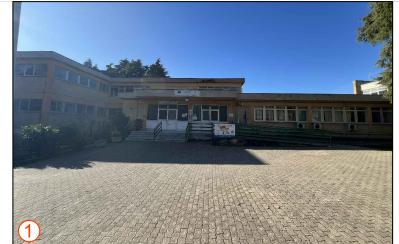
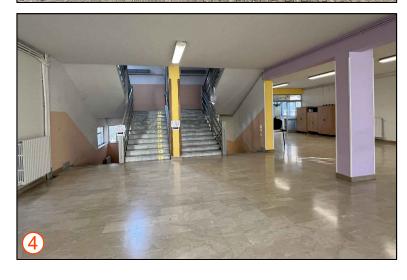
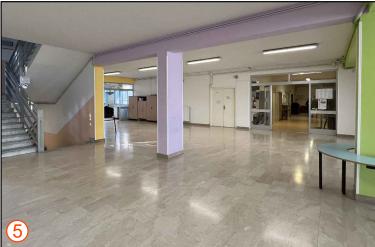
- Finitura sconnessa della rampa d'accesso all'edificio
- Pavimentazione esterna sconnessa
- L'accesso pedonale all'istituto è sterrato e necessita di essere pavimentato
- la scuola ha un accesso carrabile è quindi accessibile da macchine o mezzi di soccorso
- non è presente l'ascensore per il collegamento tra i piani
- I termosifoni non sono protetti;
- Le scale non hanno segnaletica tattile;
- Manca segnaletica sensoriale.
- L'edificio è accessibile sia nelle parti comuni che nelle aule;
- 10) E' presente il bagno disabili ma bisogna passare dai locali della scuola materna

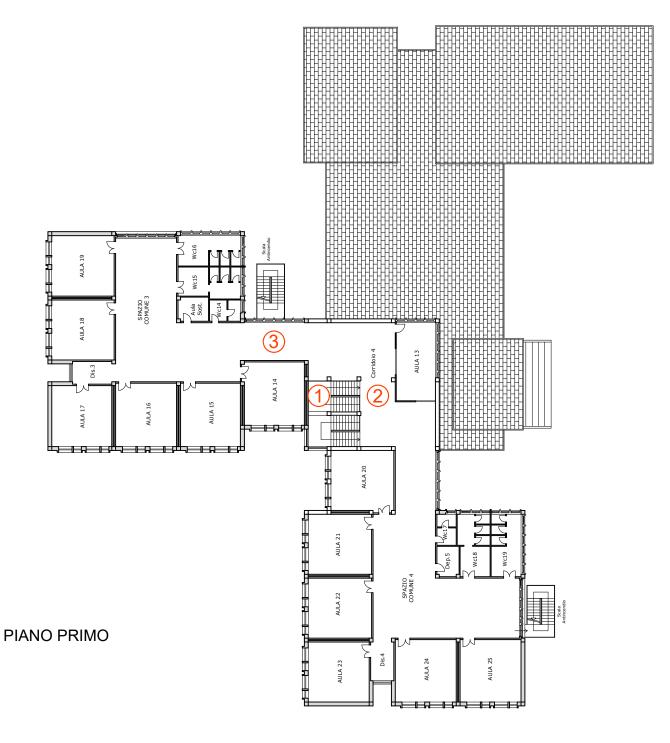
- Finitura sconnessa della rampa d'accesso all'edificio
- Pavimentazione esterna sconnessa
- L'accesso pedonale all'istituto è sterrato e necessita di essere pavimentato
- la scuola ha un accesso carrabile è quindi accessibile da macchine o mezzi di soccorso
- non è presente l'ascensore per il collegamento tra i piani
- I termosifoni non sono protetti;
- Le scale non hanno segnaletica tattile;
- Manca segnaletica sensoriale.
- L'edificio è accessibile sia nelle parti comuni che nelle aule;
- 10) E' presente il bagno disabili ma bisogna passare dai locali della scuola materna
- 11) al piano primo non è presente il bagno disabili

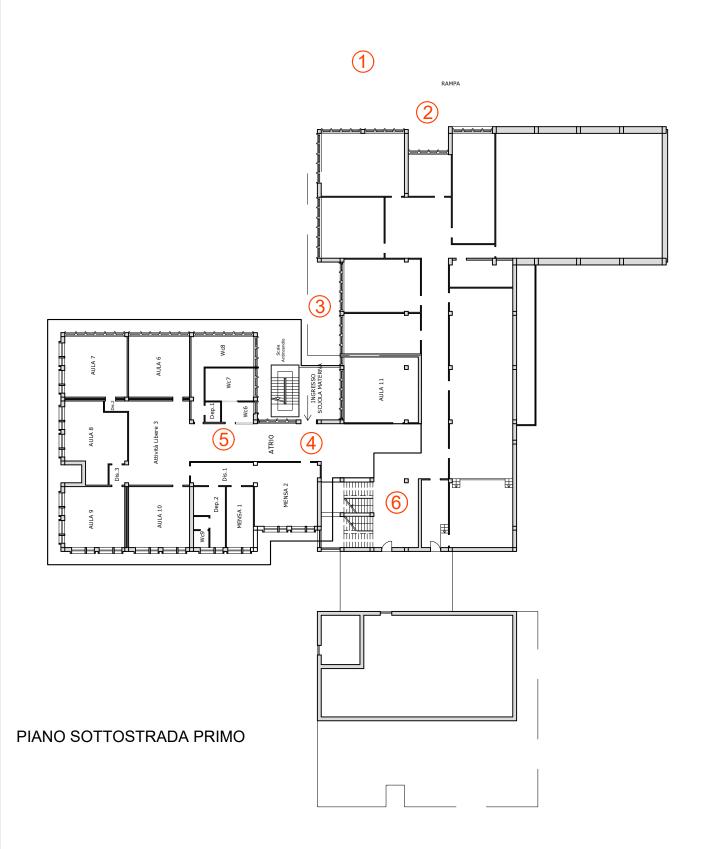
- 1) Finitura sconnessa della rampa d'accesso all'edificio
- 2) Pavimentazione esterna sconnessa
- 3) L'accesso pedonale all'istituto è sterrato e necessita di essere pavimentato
- 4) la scuola ha un accesso carrabile è quindi accessibile da macchine o mezzi di soccorso
- 5) non è presente l'ascensore per il collegamento tra i piani
- 6) I termosifoni non sono protetti;
- Le scale non hanno segnaletica tattile;
- 8) Manca segnaletica sensoriale.
- b) L'edificio è accessibile sia nelle parti comuni che nelle aule;
- 10) E' presente il bagno disabili ma bisogna passare dai locali della scuola materna
- 11) al piano primo non è presente il bagno disabili

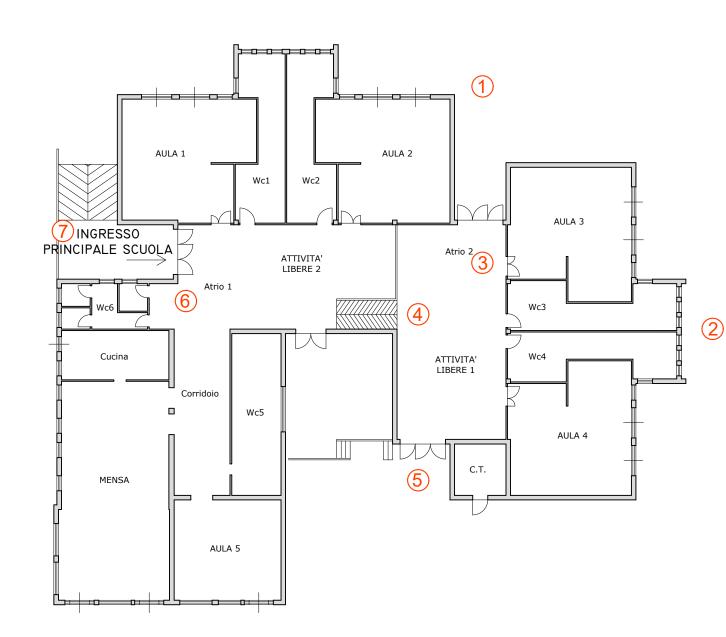
PIANO TERRA

- 1) L'accesso da via Carlo Cattaneo avviene tramite una rampa pedonale fino ad arrivare di fronte all'ingresso principale della scuola
- 2) Pavimentazione sconnessa di fronte l'ingresso principale
- 3) I termosifoni non sono protetti;
- 4) Manca segnaletica sensoriale.
- 5) L'edificio è accessibile sia nelle parti comuni che nelle aule;
- 6) E' presente il bagno disabili
- La finitura della rampa di collegamento tra i due livelli della scuola necessita di essere sostituita
- Mancanza degli scivoli in corrispondenza degli ingressi.

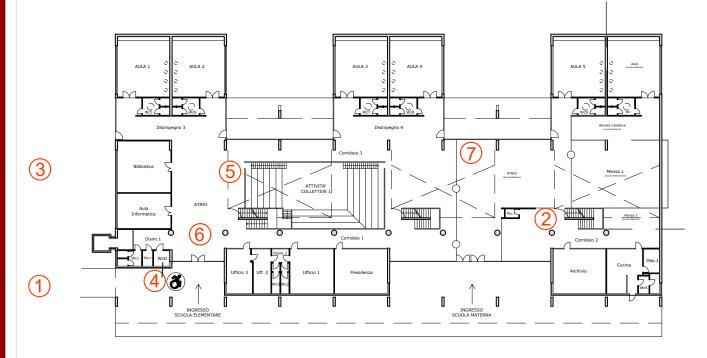
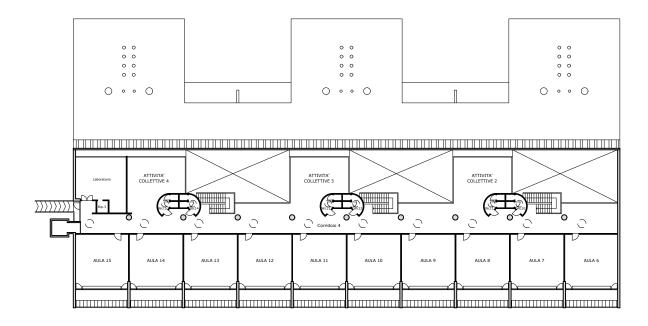
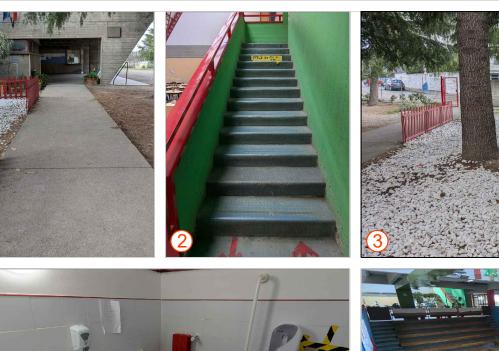
PIANO TERRA

- 1) Campanello troppo alto
- 2) Il teatro al piano terra non è accessibile;
- 3) Rifare gommatura e segnalazione scale
- 4) manca il collegamento verticale interno
- E' presente un bagno disabili al piano terra sarebbe necessaria una stanza con un lavabo ed un WC ma che abbia anche la possibilità di inserire un lettino da utilizzare per il cambio e di un sollevatore
- i) Non è presente il bagno disabili al P1 ma si può realizzare a ridosso dei bagni esistenti
- 7) segnalare le vetrate
- L'ingresso al piano primo della scuola avviene mediante rampa esterna, internamente la scuola non ha il collegamento tra i due piani, quindi per accedere agli spazi comuni al piano terra bisogna passare dall'esterno

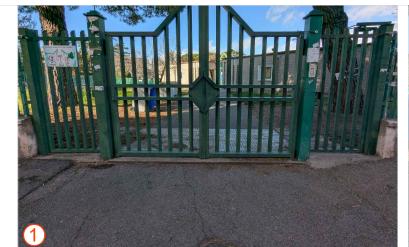
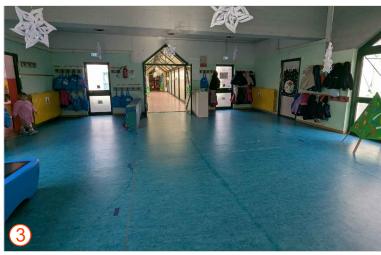
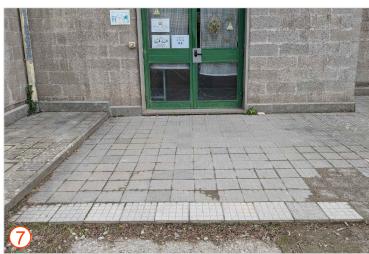
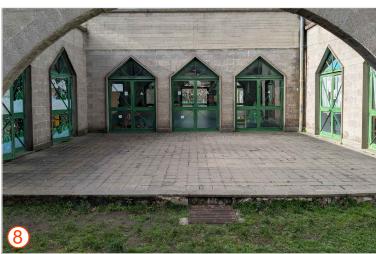
PIANO SEMINTERRATO

- 1) Sistemazione aree esterne;
- 2) Assenza delle protezioni dei termosifonii;
- 3) Assenza di un percorso sicuro e relativi raccordi per l'uscita e l'accesso al piazzale esterno;
- 4) Non è presente il bagno disabili sarebbe necessaria una stanza con un lavabo ed un WC ma che abbia anche la possibilità di inserire un lettino da utilizzare per il cambio
- 5) Modifica alla scala in quanto la mensa diventerà aula
- Mancanza dei parcheggi
- L'edificio è accessibile sia nelle parti comuni che nelle aule ad esclusione del giardino
- 8) manca segnaletica sensoriale

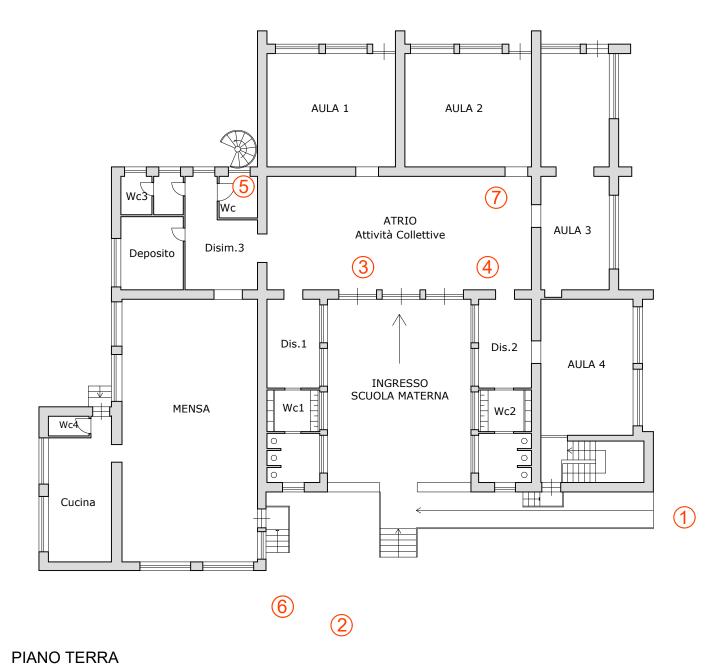
- L'ingresso principale della scuola avviene mediante scale esterne, è stata realizzata una rampa laterale che viene usata per l'ingresso disabili;
- Finitura sconnessa della rampa d'accesso all'edificio
- I termosifoni non sono protetti;
- E' presente il bagno disabili;
- L'edificio è accessibile sia nelle parti comuni che nelle aule;
- Le scale esterne non hanno segnaletica tattile;
- Manca la segnaletica sensoriale

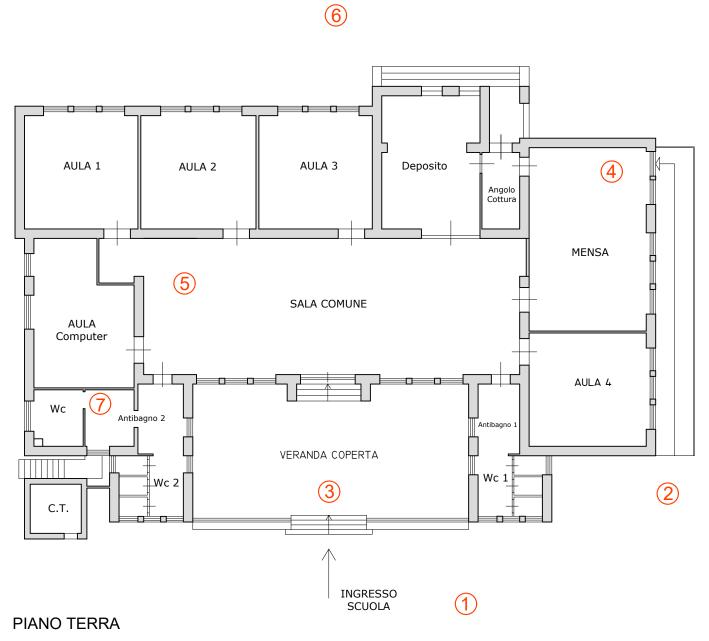
- 1) Non sono presenti parcheggi per disabili;
- 2) I termosifoni non sono protetti;
- 3) E' presente il bagno disabili;
- 4) L'edificio è accessibile sia nelle parti comuni che nelle aule;
- 5) Le scale esterne non hanno segnaletica tattile;
- 6) Manca la segnaletica sensoriale;
- 7) L'ingresso principale della scuola avviene mediante scale esterne, è stata realizzata una rampa laterale che accede alla mensa, questa rampa viene usata come ingresso disabili;

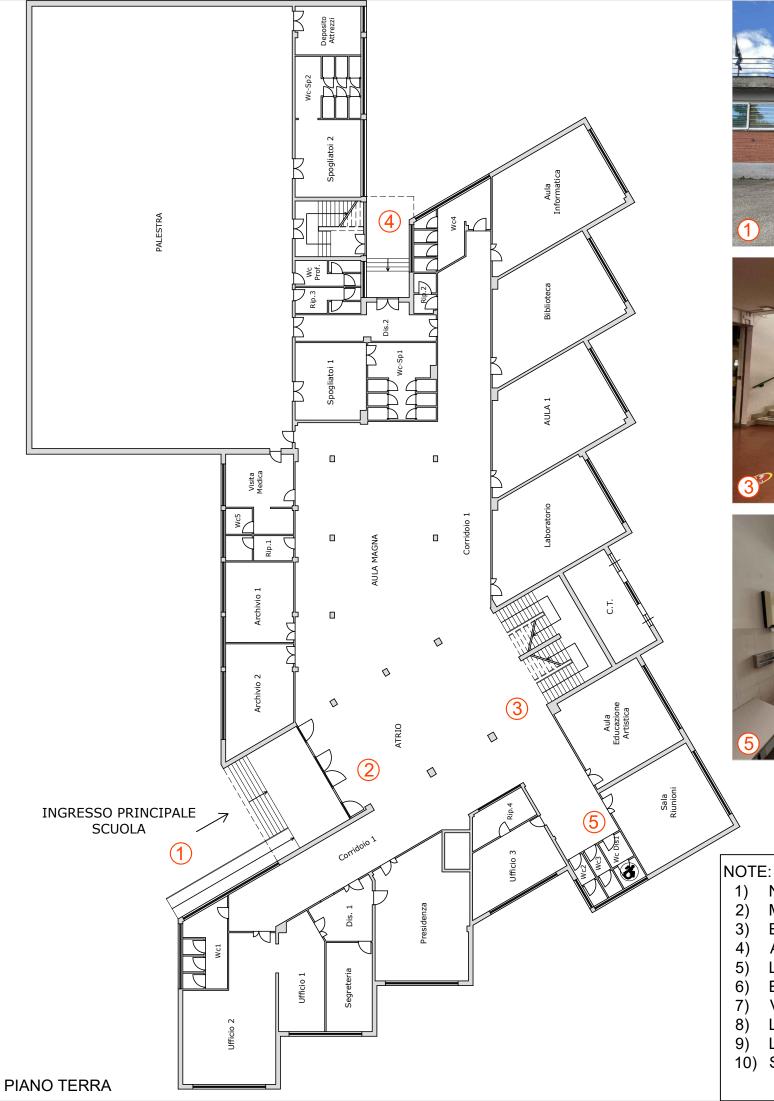
- Non è presente l'ascensore per il collegamento tra i piani;
- ) Manca segnaletica sensoriale;
- 3) E' presente un uscita di emergenza che finisce sulle scale;
- 4) Allargare marciapiede in prossimità ingresso secondario;
- 5) La palestra non è dotata di un bagno per disabili;
- 6) E' presente il bagno disabili al piano terra ma non al piano primo;
- V) Verificare nel piano di sicurezza la presenza della via di fuga per disabili;
- 8) L'edificio è accessibile sia nelle parti comuni che nelle aule;
- 9) La segnaletica delle scale risulta usurata e quindi necessita di essere sostituita;
- 10) Sistemazione delle aree esterne.

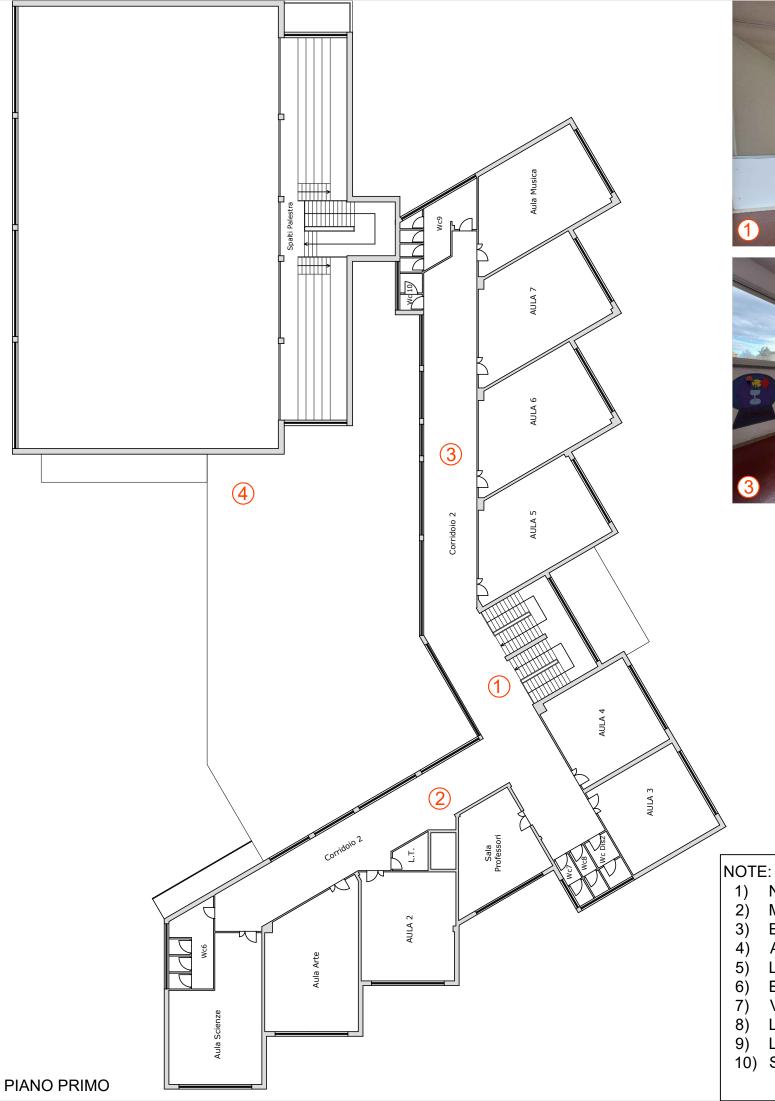
- Non è presente l'ascensore per il collegamento tra i piani;
- Manca segnaletica sensoriale;
- E' presente un uscita di emergenza che finisce sulle scale;
- Allargare marciapiede in prossimità ingresso secondario;
- La palestra non è dotata di un bagno per disabili;
- E' presente il bagno disabili al piano terra ma non al piano primo;
- Verificare nel piano di sicurezza la presenza della via di fuga per disabili;
- L'edificio è accessibile sia nelle parti comuni che nelle aule;
- La segnaletica delle scale risulta usurata e quindi necessita di essere sostituita;
- 10) Sistemazione delle aree esterne.

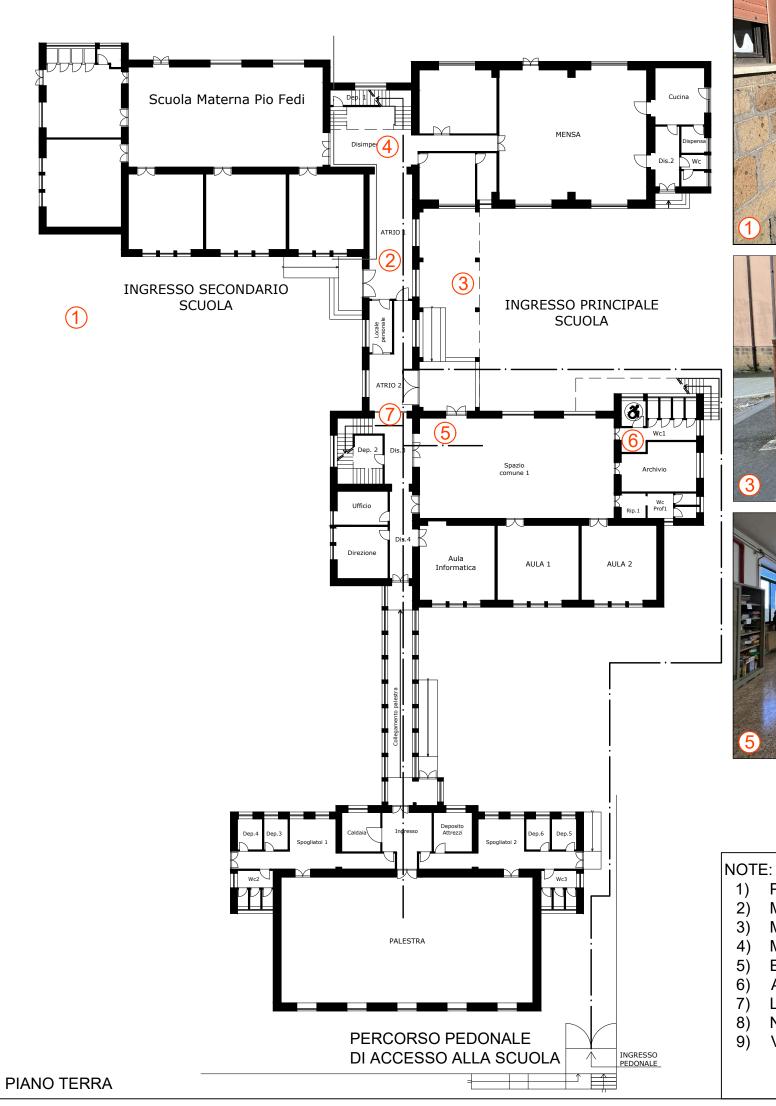
- Piazzale esterno non pavimentato;
- Manca il collegamento tra i piani;
- Manca segnaletica sensoriale;
- Manca protezione sui radiatori sia nelle aule che negli spazi comuni;
- Eliminare gradino esterno alla fine della rampa sull'ingresso secondario;
- Allargare marciapiede in prossimità ingresso secondario;
- La scuola non è dotata di un bagno disabili ma viene usato il bagno all'interno della scuola elementare;
- Non è presente il bagno disabili in palestra;
- Verificare nel piano di sicurezza la presenza della via di fuga per disabili;

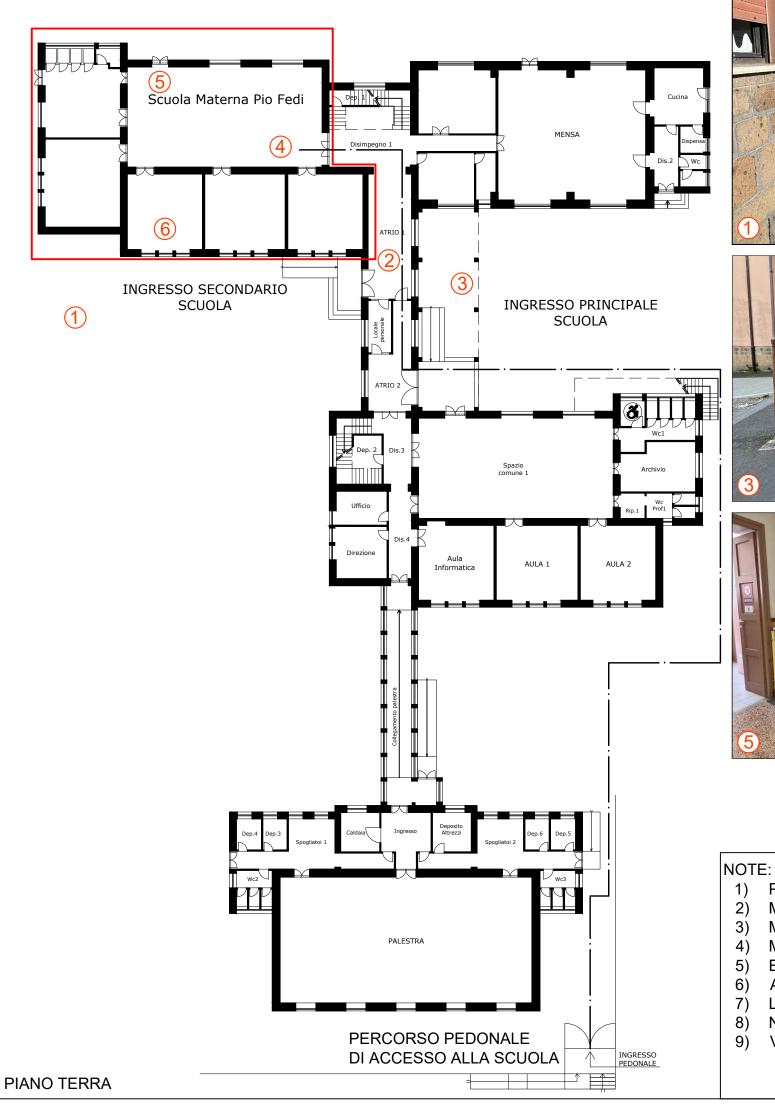
- Piazzale esterno non pavimentato;
- Manca il collegamento tra i piani;
- Manca segnaletica sensoriale;
- Manca protezione sui radiatori sia nelle aule che negli spazi comuni;
- Eliminare gradino esterno alla fine della rampa sull'ingresso secondario;
- Allargare marciapiede in prossimità ingresso secondario;
- La scuola non è dotata di un bagno disabili ma viene usato il bagno all'interno della scuola elementare;
- Non è presente il bagno disabili in palestra;
- Verificare nel piano di sicurezza la presenza della via di fuga per disabili;

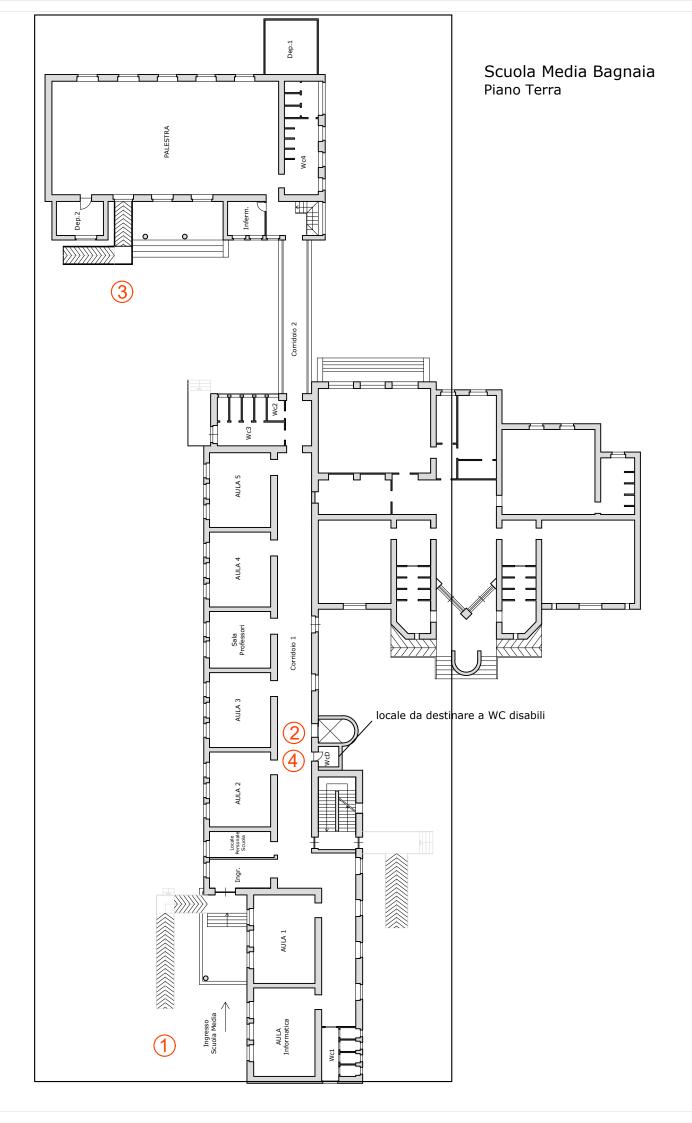
- 1) E' presente il bagno disabili va effettuato il cambio dei sanitari e del lavabo
- 2) verificare che nel piano d'evacuazione sia stata considerata una via di fuga per disabili
- 3) Le scale esterne non hanno segnaletica tattile;
- 4) Manca segnaletica sensoriale.
- 5) L'edificio è accessibile sia nelle parti comuni che nelle aule;

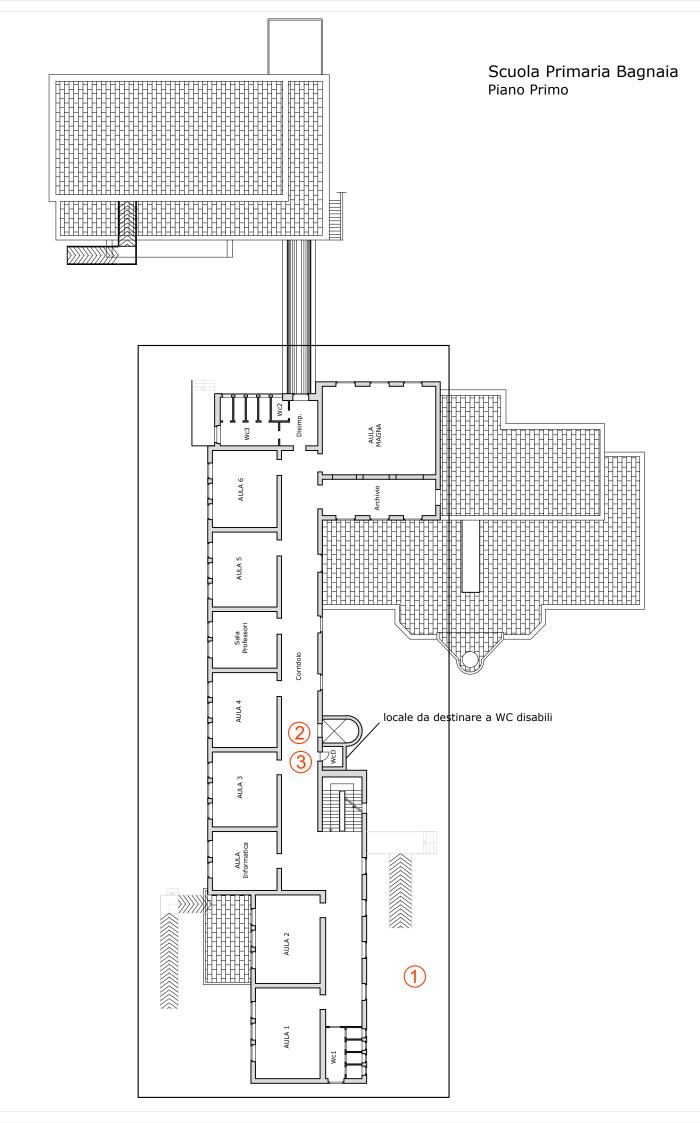
- E' presente il bagno disabili va effettuato il cambio dei sanitari e del lavabo
- verificare che nel piano d'evacuazione sia stata considerata una via di fuga per disabili
- 3) per accedere alla scuola primaria bisogna passare dalla scuola media in quanto l'unico accesso per l'ascensore è posto nella scuola media.
- Le scale esterne non hanno segnaletica tattile;
- 5) Manca segnaletica sensoriale.
- 6) L'edificio è accessibile sia nelle parti comuni che nelle aule;

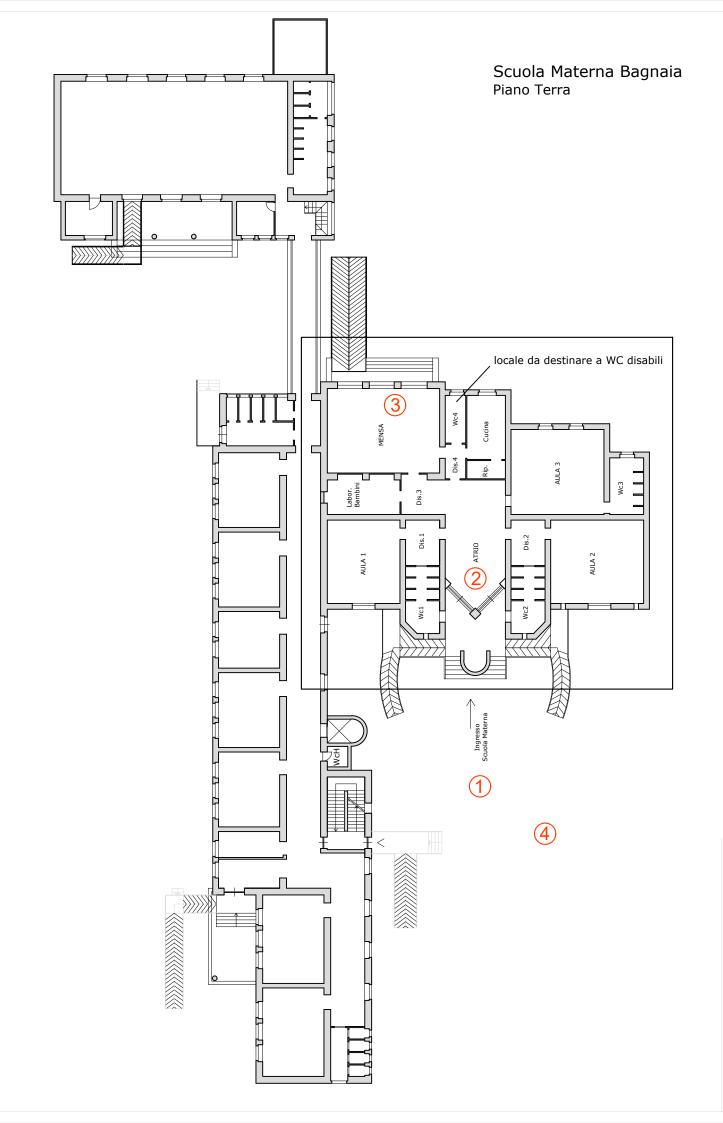
- non è presente il WC per i disabili ma si può adattare un dei bagni esistenti.
   verificare che nel piano d'evacuazione sia stata considerata una via di fuga per disabili
- I termosifoni non sono protetti;
- Le scale esterne non hanno segnaletica tattile;
- Manca segnaletica sensoriale.
- L'edificio è accessibile sia nelle parti comuni che nelle aule;
