### Progetto Esecutivo per interventi relativi al Riuso della Torre Civica di Piazza del Plebiscito

### STUDIO E CARATTERIZZAZIONE DEI MATERIALI E DELLE SUPERFICI

# STUDIO E CARATTERIZZAZIONE DEI MATERIALI E DELLE SUPERFICI PRESENTI ALL'INTERNO DELLA TORRE CIVICA DI VITERBO

**Relazione tecnico-illustrativa**

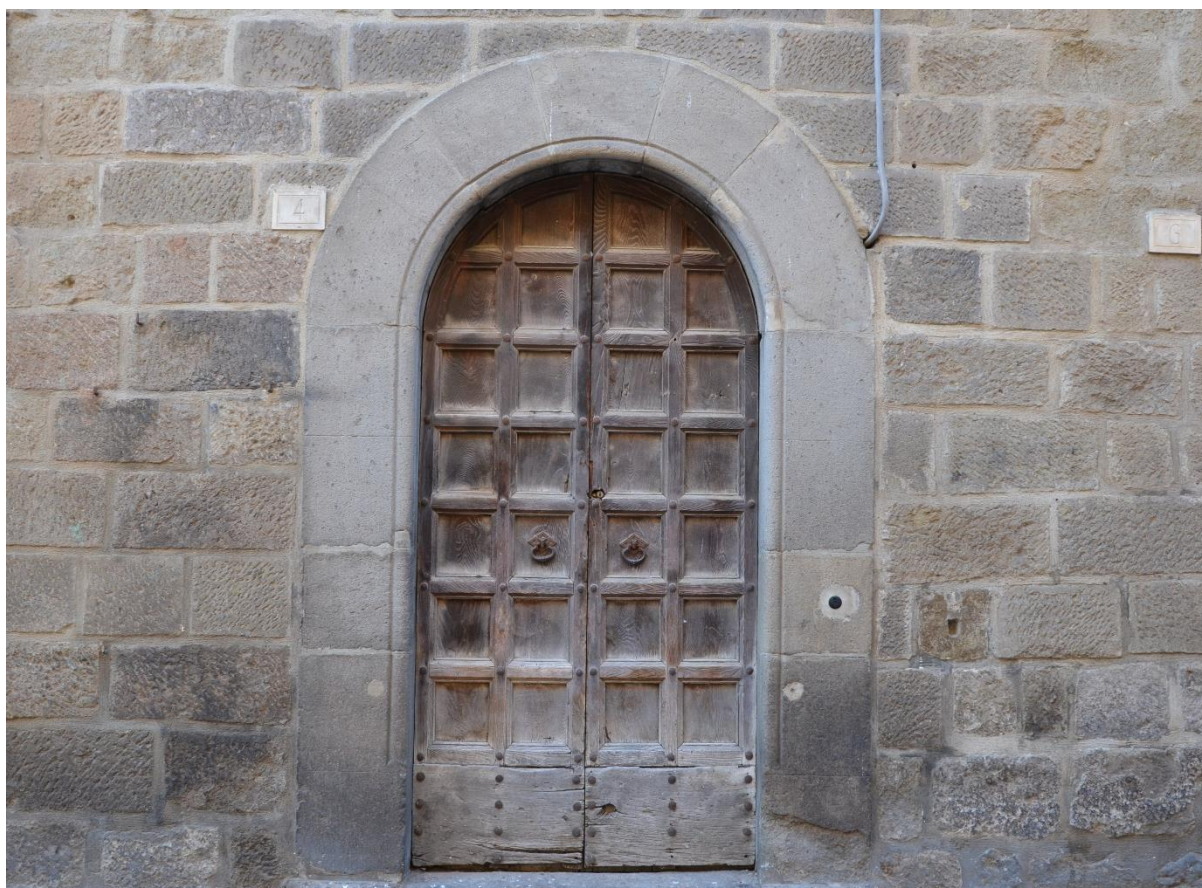
Fig. 2: Ingresso principale della torre collocato su Via Roma al n. civico 4.

Per accedere all'interno della Torre Civica vi sono due ingressi: quello principale (fig. 2), situato al numero civico 4 di via Roma, con il quale, dopo aver varcato un portoncino in legno, ci si immette al piano terra, da dove inizia la ripida scalinata che permette di raggiungere le parti più alte della struttura e la zona esterna adibita a terrazza; l'altro, presente all'interno del primo piano del Palazzo del Podestà, dal quale si accede direttamente alla seconda zona della torre.

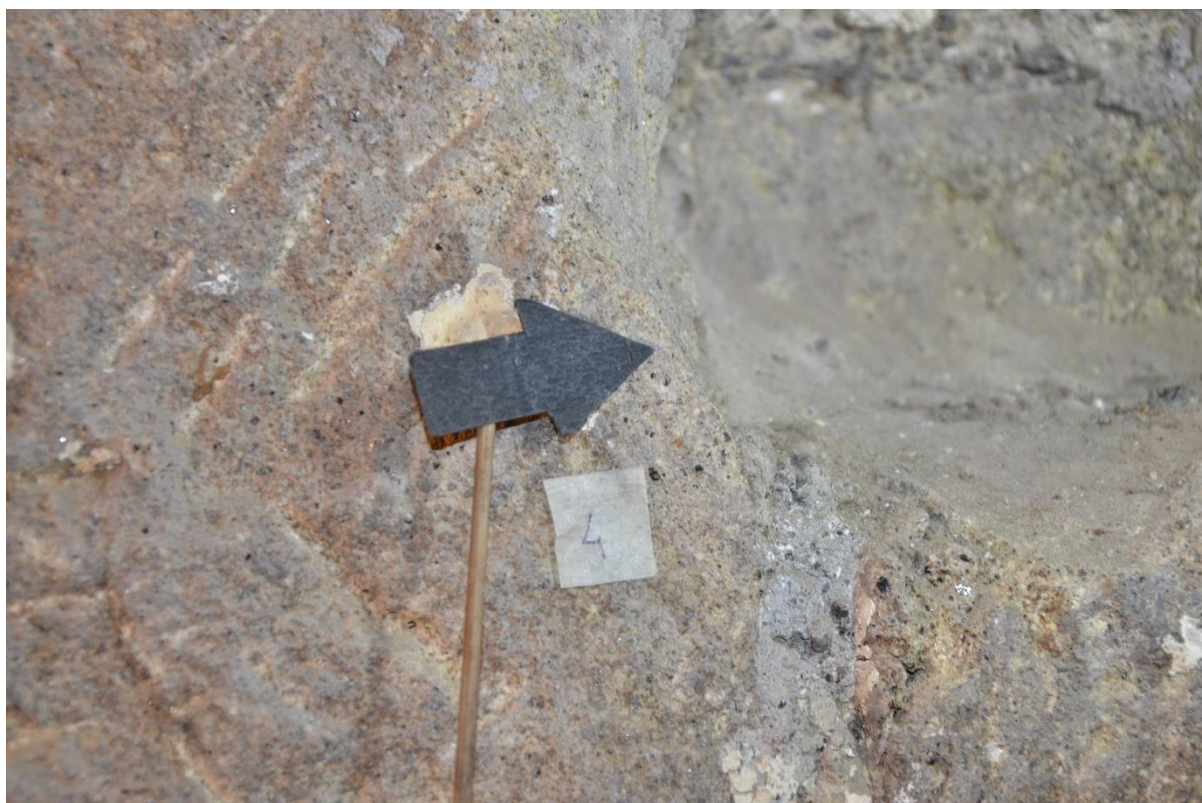
Fig. 3: Punto di prelievo del campione di peperino.

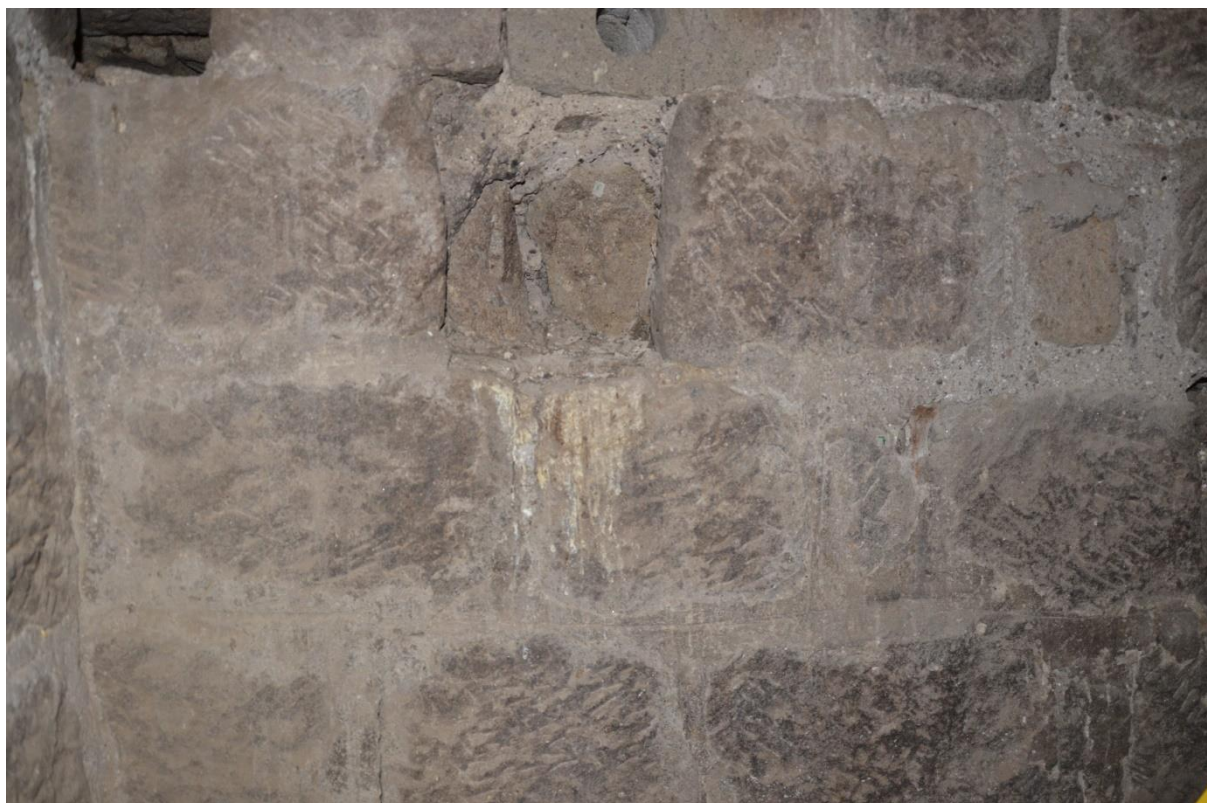
Fig. 4: Muro a blocchi di peperino regolarmente squadretti

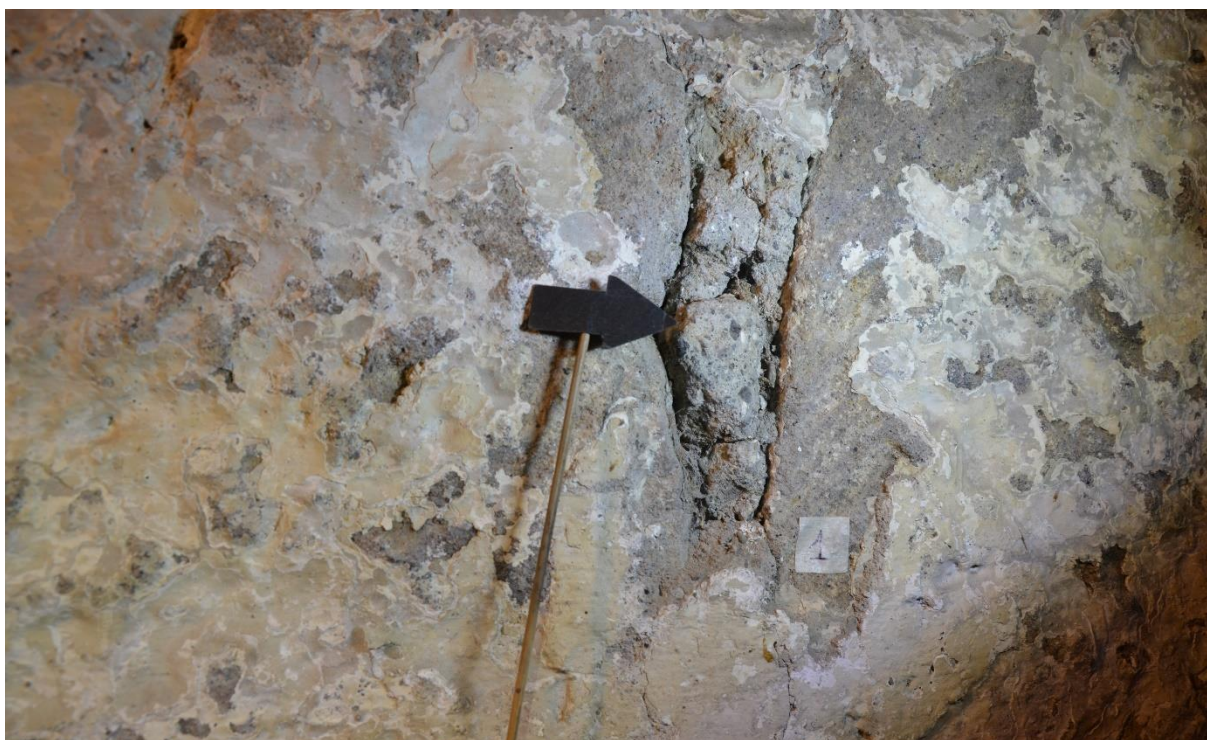
Fig. 5: Malta di allettamento presente tra i giunti della muratura.

(fig. 5, campioni 1, 7, 11, 16 e 26)<sup>3</sup>. In pochissimi casi nella muratura sono presenti frammenti di laterizio (fig. 6, campione 2).

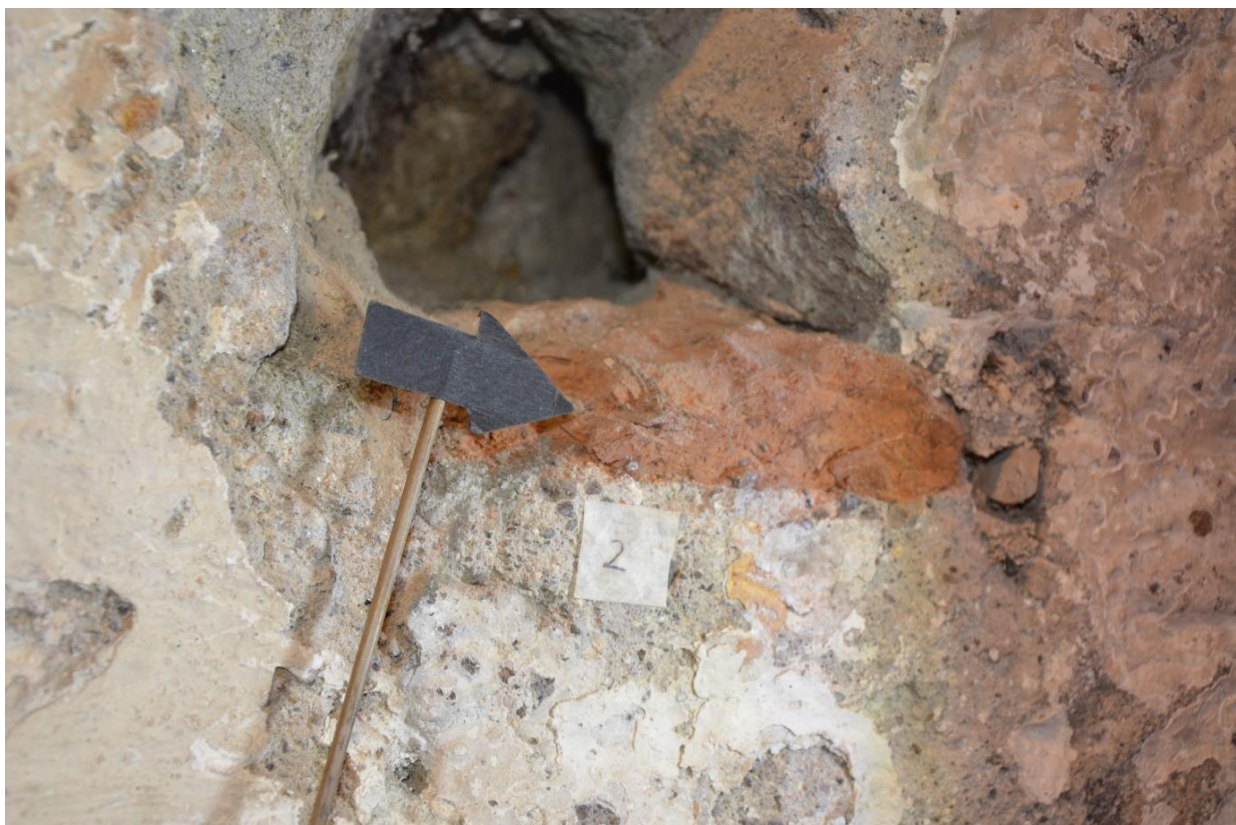
Fig. 6: Punto di prelievo del campione di laterizio.

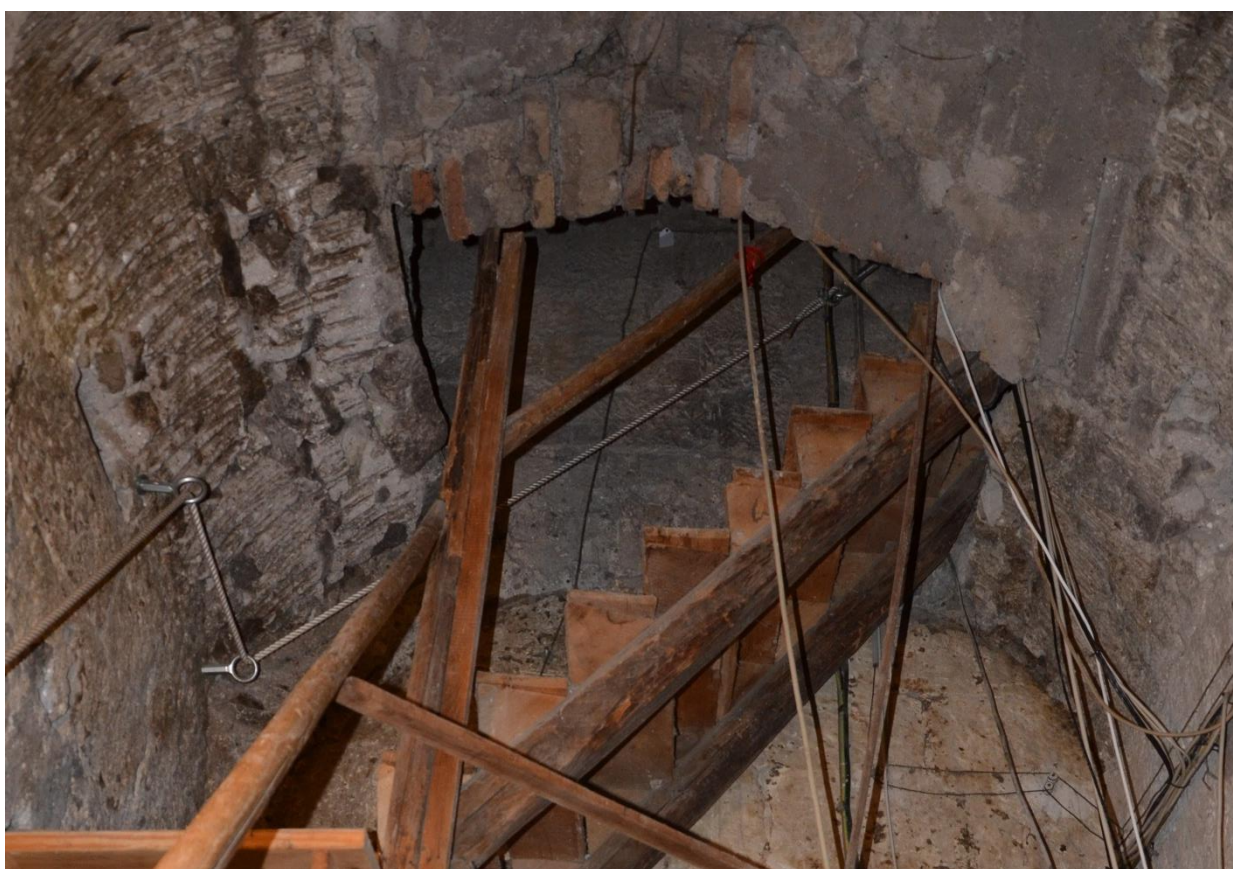
Fig. 7: Volta a botte.

Al suo interno la torre si divide in quattro grandi zone, terminanti in altezza con volte a botte realizzate con pietre in peperino o mattoni in laterizio, anch'esse riempite con del conglomerato a base di calce idrata (grassello di calce), aggregati pozzolanici (campioni 5 e 12)<sup>5</sup> e frammenti irregolari di peperino a formare il solaio della zona sovrastante. Per la realizzazione delle volte sono state usate delle controforme a centina in legno e stuoie in incannucciato (fig. 7). Di tali centine sono ancora ben conservate le cannuce delle stuoie aderenti alla superficie della volta (fig. 8). Le prime tre volte hanno funzione strutturale per i piani di calpestio delle zone sovrastanti, mentre l'ultima volta ha funzione di sostegno per gli elementi di copertura della torre. Su questa, infatti, insiste il cornicione che corona la parte sommitale della torre con le mensole e le lastre in peperino di copertura calpestabili, poiché, come già detto, il piano esterno è accessibile.

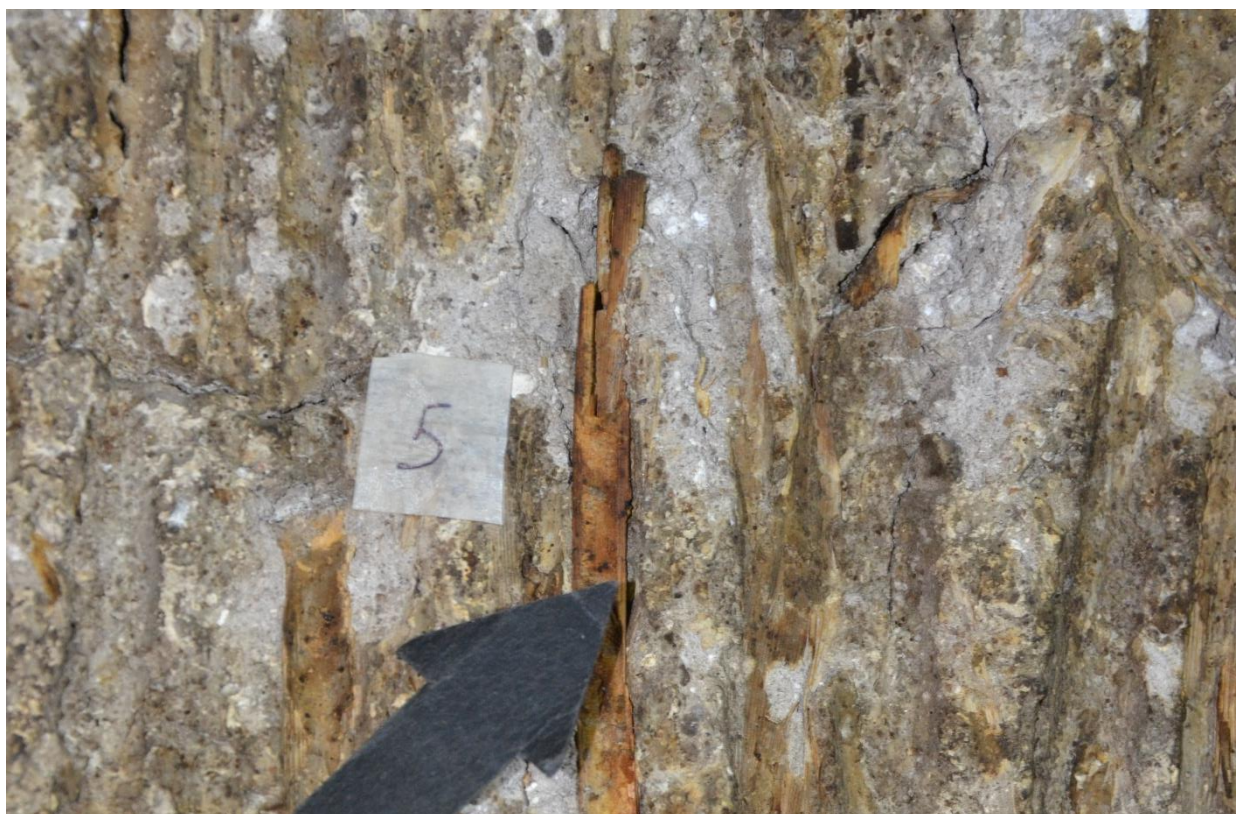
Fig. 8: Cannucce aderenti alla superficie della volta a botte.

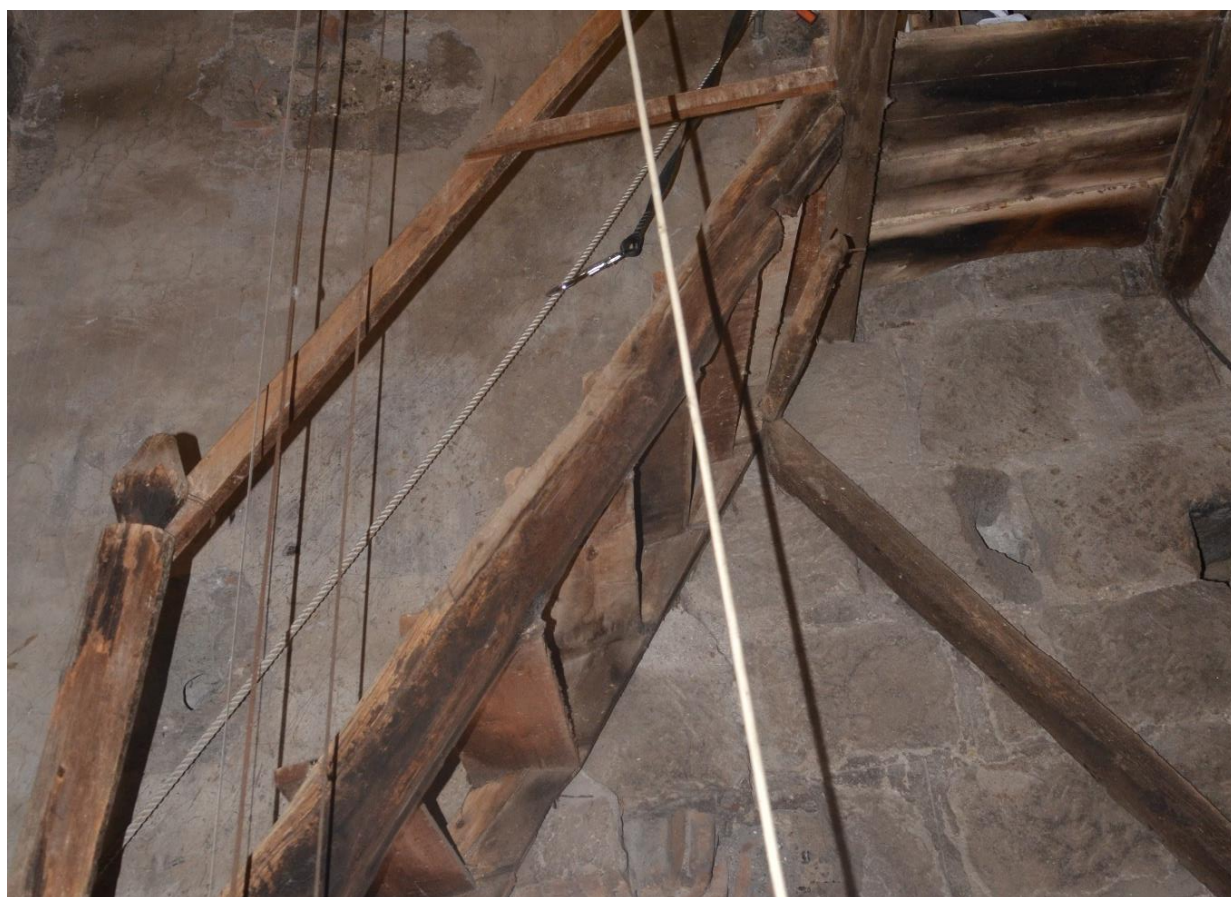
Fig. 9: Parte della scalinata in legno.

La scalinata che permette di risalire in altezza la torre, fino a raggiungere la terrazza, è costituita da rampe, pianerottoli e ballatoi costruiti interamente con travi e tavole in legno (fig. 9). Di questi elementi, quelli più antichi sono realizzati in legno di castagno (campione 25), mentre quelli sostituiti di recente sono in legno di abete (fig. 10).

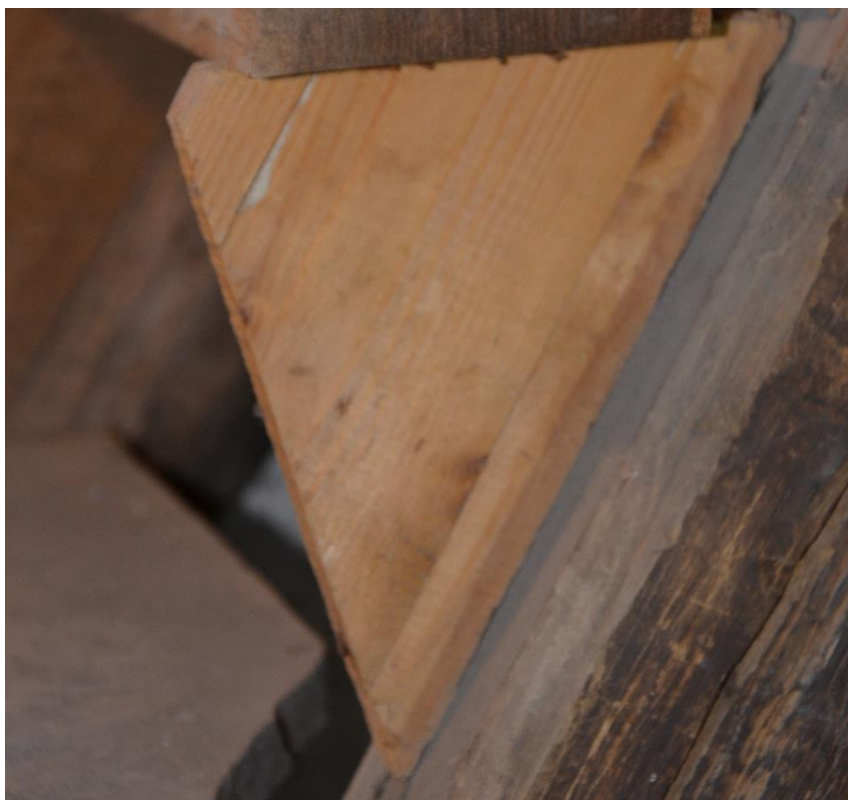
Fig. 10: Elemento della scalinata in legno sostituito di recente.

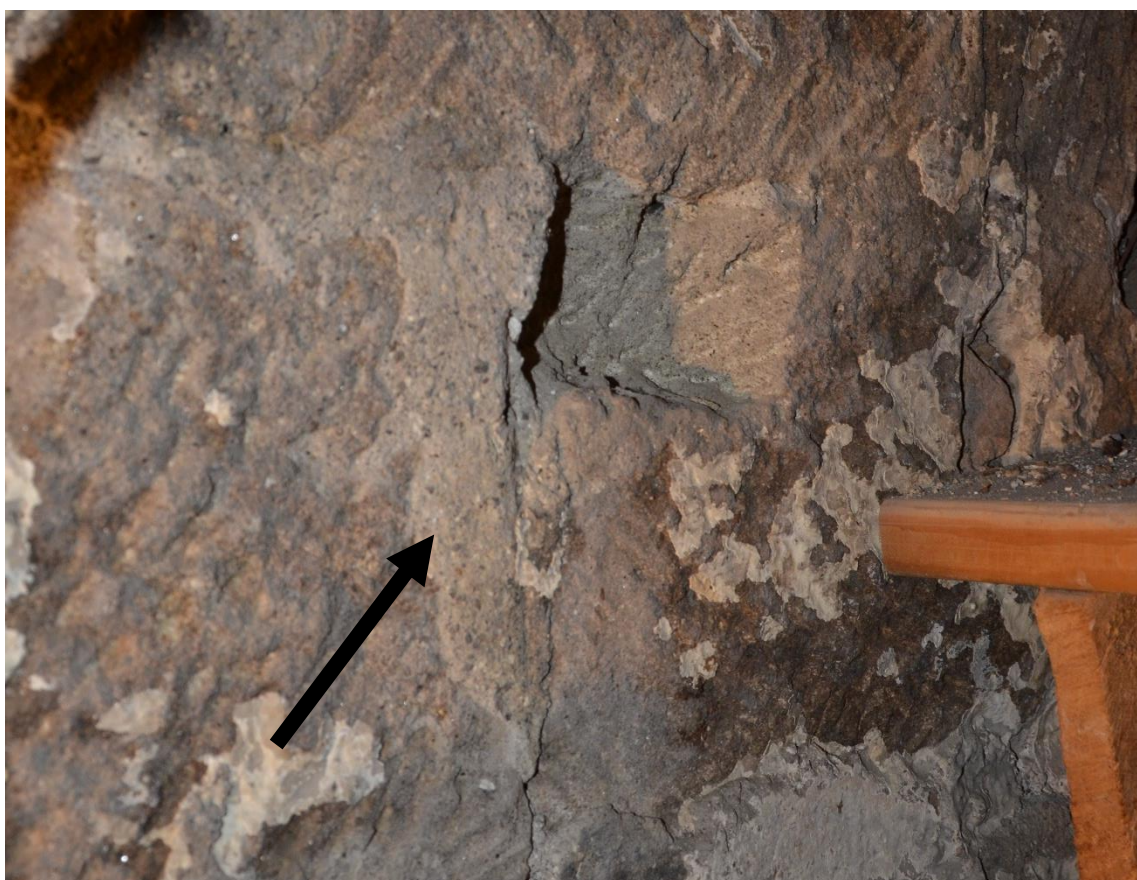
Fig. 11: Tracce di stilatura incisa presente nei giunti dei conci della Zona 1.

In alcune parti della muratura si conservano ancora i giunti stilati realizzati con malta a base di calce idrata (grassello di calce) e cariche di pozzolana e di peperino, stesa a livello rispetto alle superfici verticali dei conci (fig. 11)<sup>6</sup>.

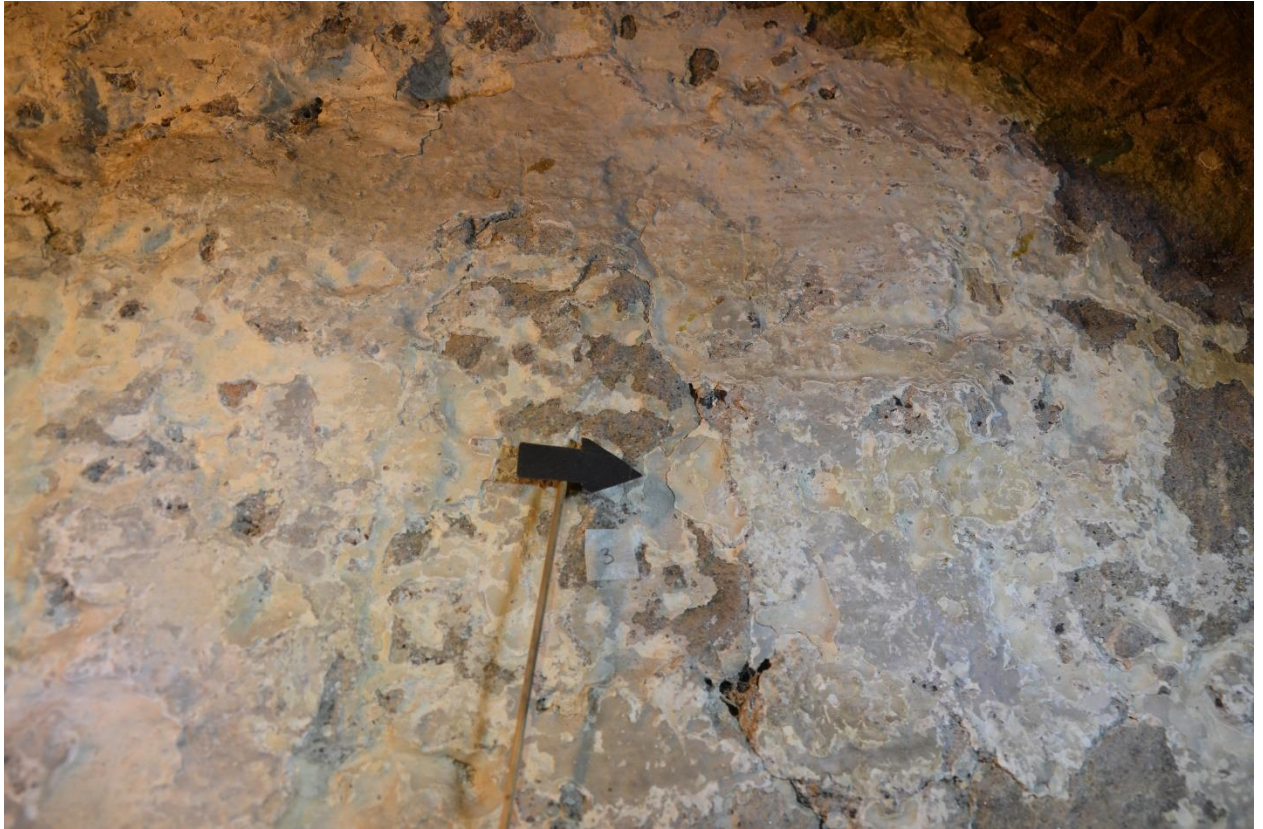
Le pareti sono prive di intonaco, ma sono state più volte scialbate (fig. 12 – campione 3). Su di esse si contano almeno tre strati di tinta bianca a base di calce idrata (latte di calce) applicati in periodi diversi.

Fig. 12: Strati di scialbo sulla muratura della Zona 1.

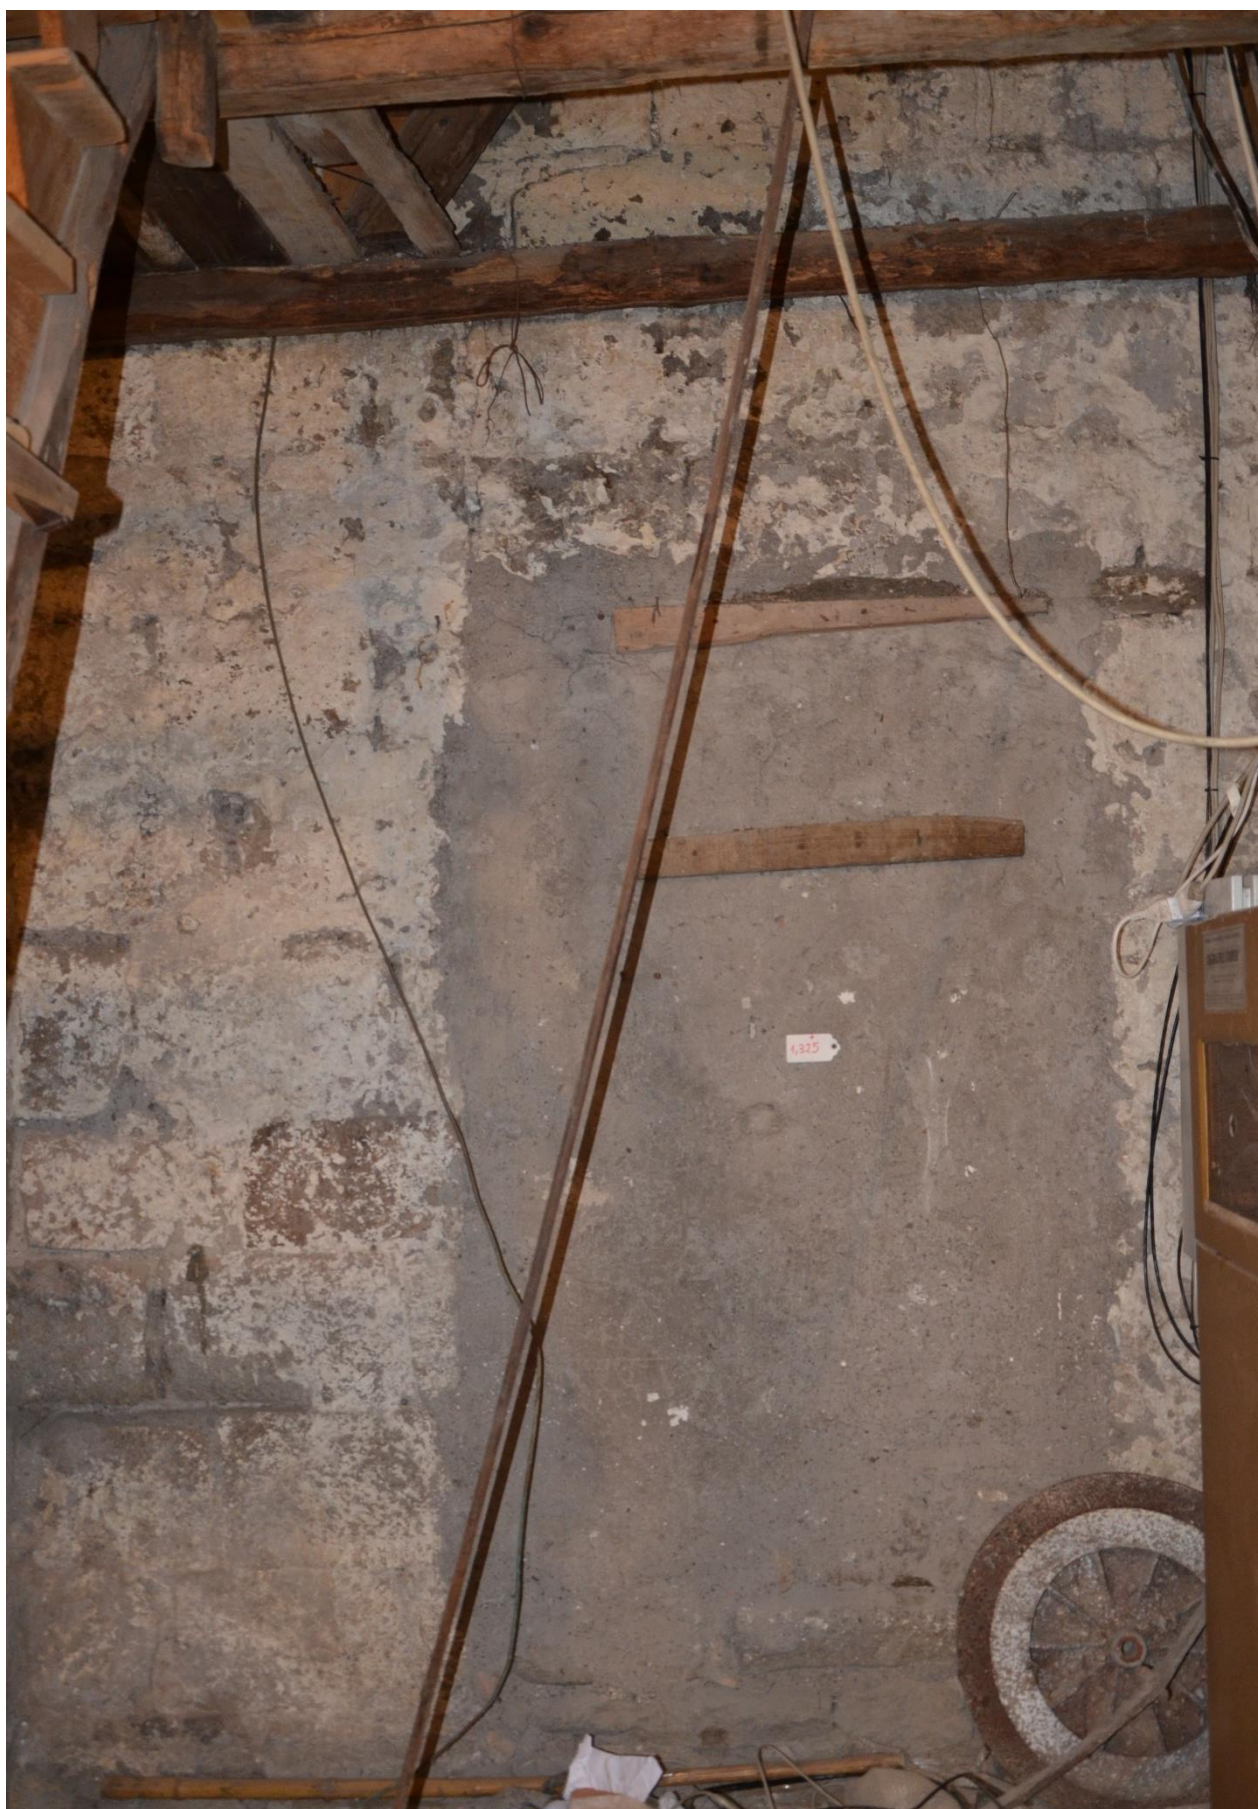
Sulla parete nord-ovest vi è una porta murata e intonacata (fig. 13). Questa porta, un tempo, garantiva l'accesso alla torre dal piano terra del palazzo. Risulta alquanto difficile determinare il periodo in cui la porta è stata chiusa; ciononostante, dalle indagini eseguite sui materiali usati per la tamponatura, si può confermare che l'intervento non è stato effettuato in tempi recenti. La muratura che chiude il passaggio, infatti, è costituita da materiali tradizionali, quali mattoni in laterizio e malta a base di grassello di calce (campione 17 – stratigrafia n. 8)<sup>7</sup>. Una tamponatura simile a quella appena descritta, per caratteristiche esecutive e materiali costitutivi<sup>8</sup>, è presente nella zona sinistra della parete nord-est (campione 18 – stratigrafia n. 9). In questo caso però non si tratta di una porta, bensì di un vuoto presente nella muratura simile ad una finestra ma, visto che la parete non confina con l'esterno, potrebbe trattarsi semplicemente di un incasso nella muratura con funzione di credenza (fig. 14).

Fig. 13: Porta tamponata nella Zona 1.

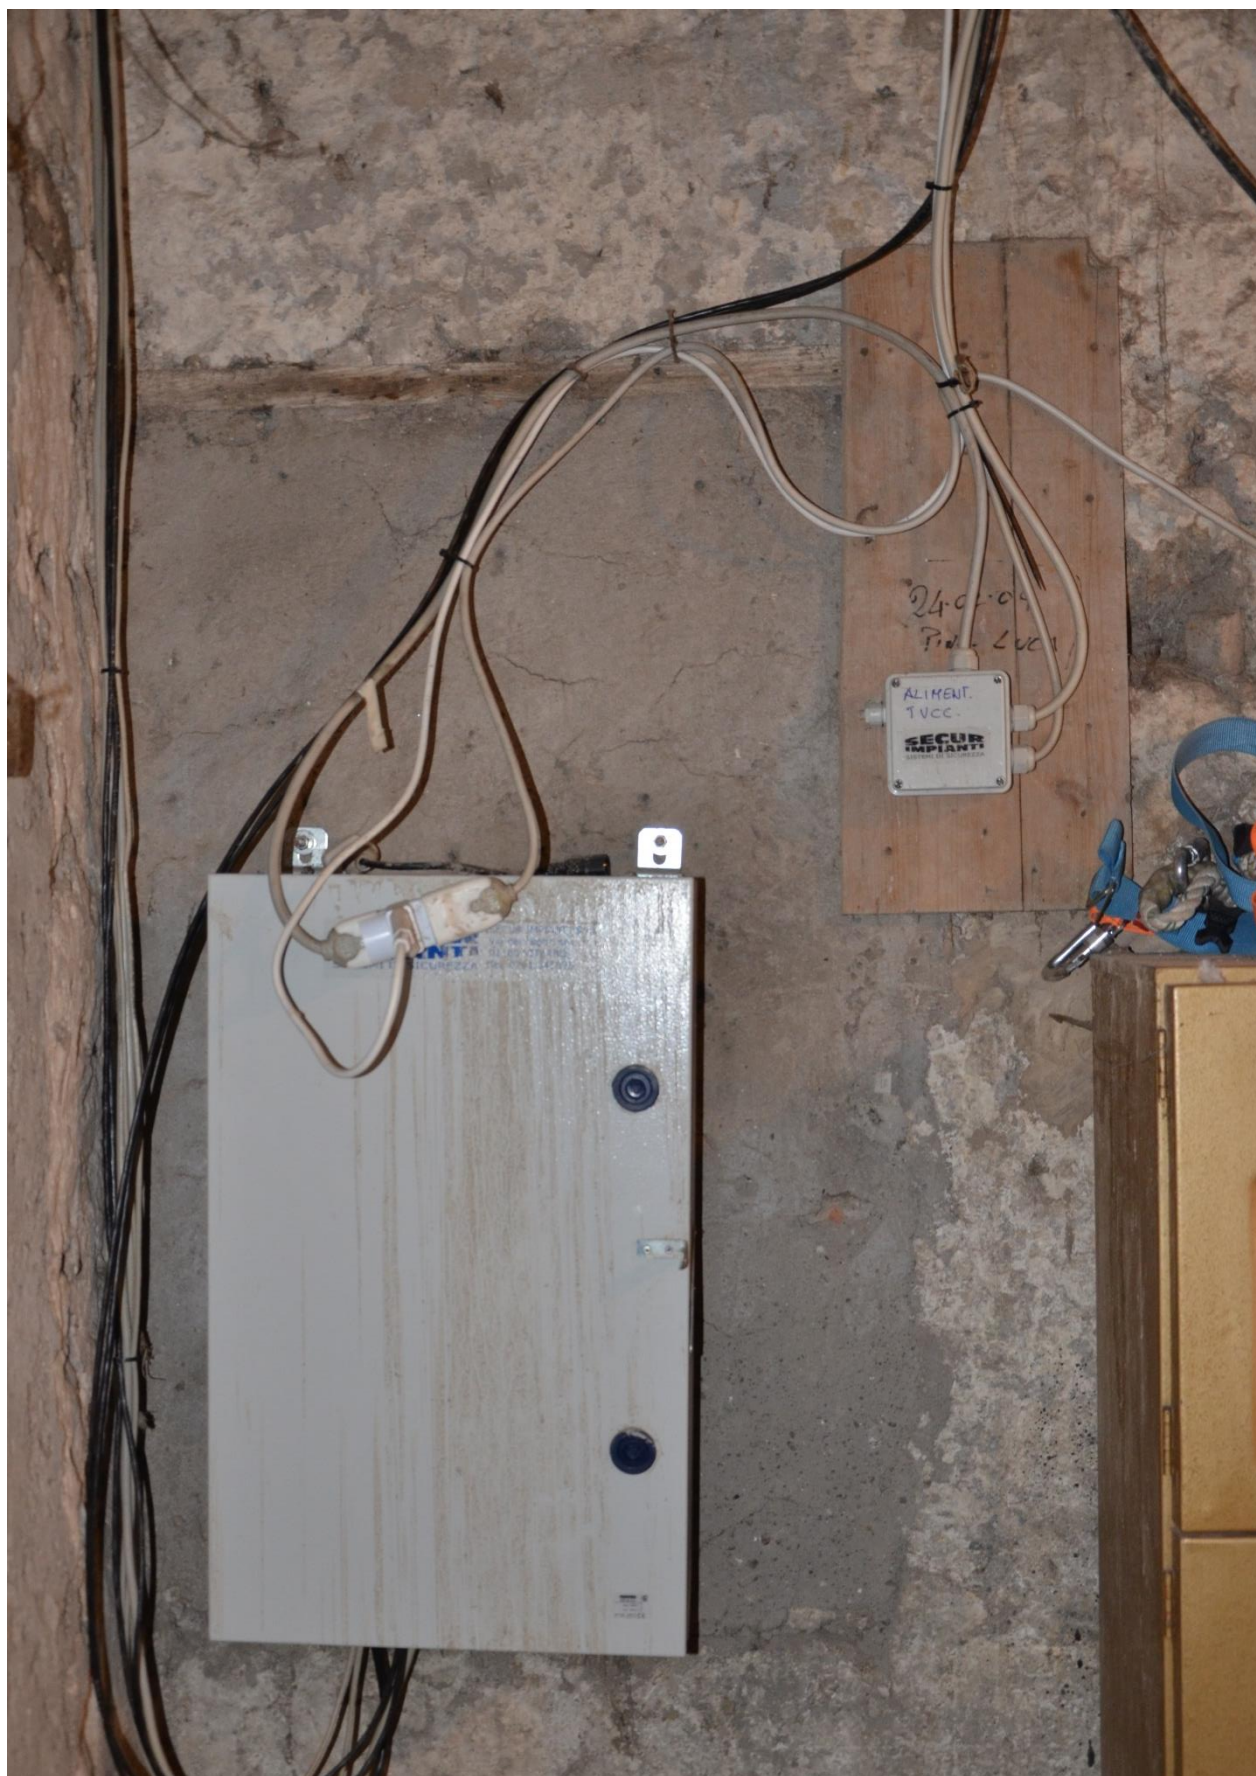
Fig. 14: Credenza a muro tamponata nella Zona 1.

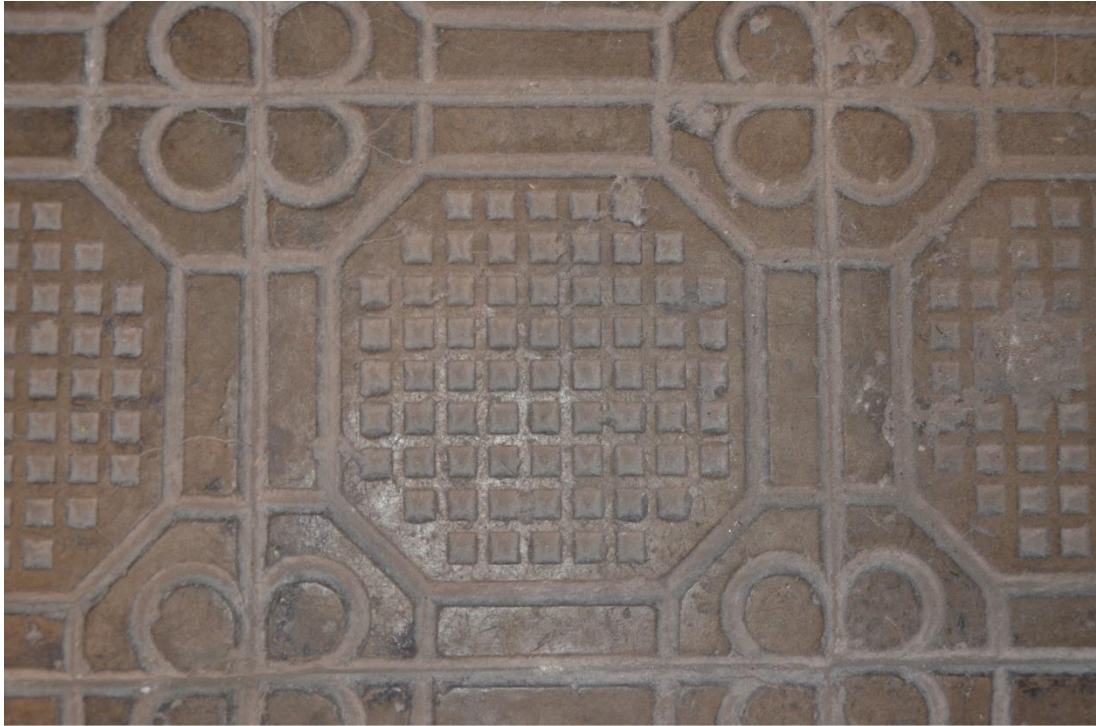
Il piano di calpestio presente nel primo ambiente è caratterizzato da un pavimento costituito da mattoni in malta cementizia a rilievo (cementine 20 x 20 cm), databile ai primi decenni del XX secolo (fig. 15).

Fig. 15: Particolare del pavimento in mattoni cementizi del piano di calpestio nella Zona 1.

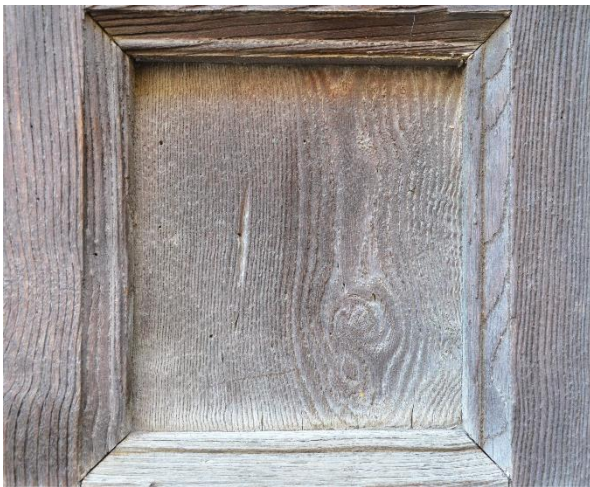
Fig. 16: Particolare della pannellatura in legno di quercia del portoncino di accesso principale alla torre.

Anche il portoncino in legno a due ante potrebbe risalire agli inizi del XX secolo: se osservato dall'esterno della torre, nelle sue parti anteriori, sia gli elementi in legno di quercia delle pannellature, sia i battenti in ferro, sono stati realizzati in “stile”, con l'intento di farli sembrare, ad un primo approccio visivo, dei manufatti antichi (fig. 2-16-17); mentre, se visto dall'interno della torre, sul retro, le tavole strutturali in abete e le bandelle in ferro appaiono piuttosto moderne (fig. 18).

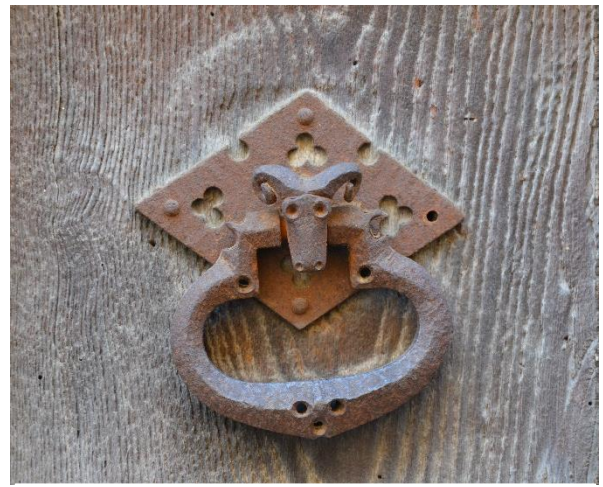
Fig. 17: Uno dei due battiporta in ferro del portoncino di accesso principale alla torre.

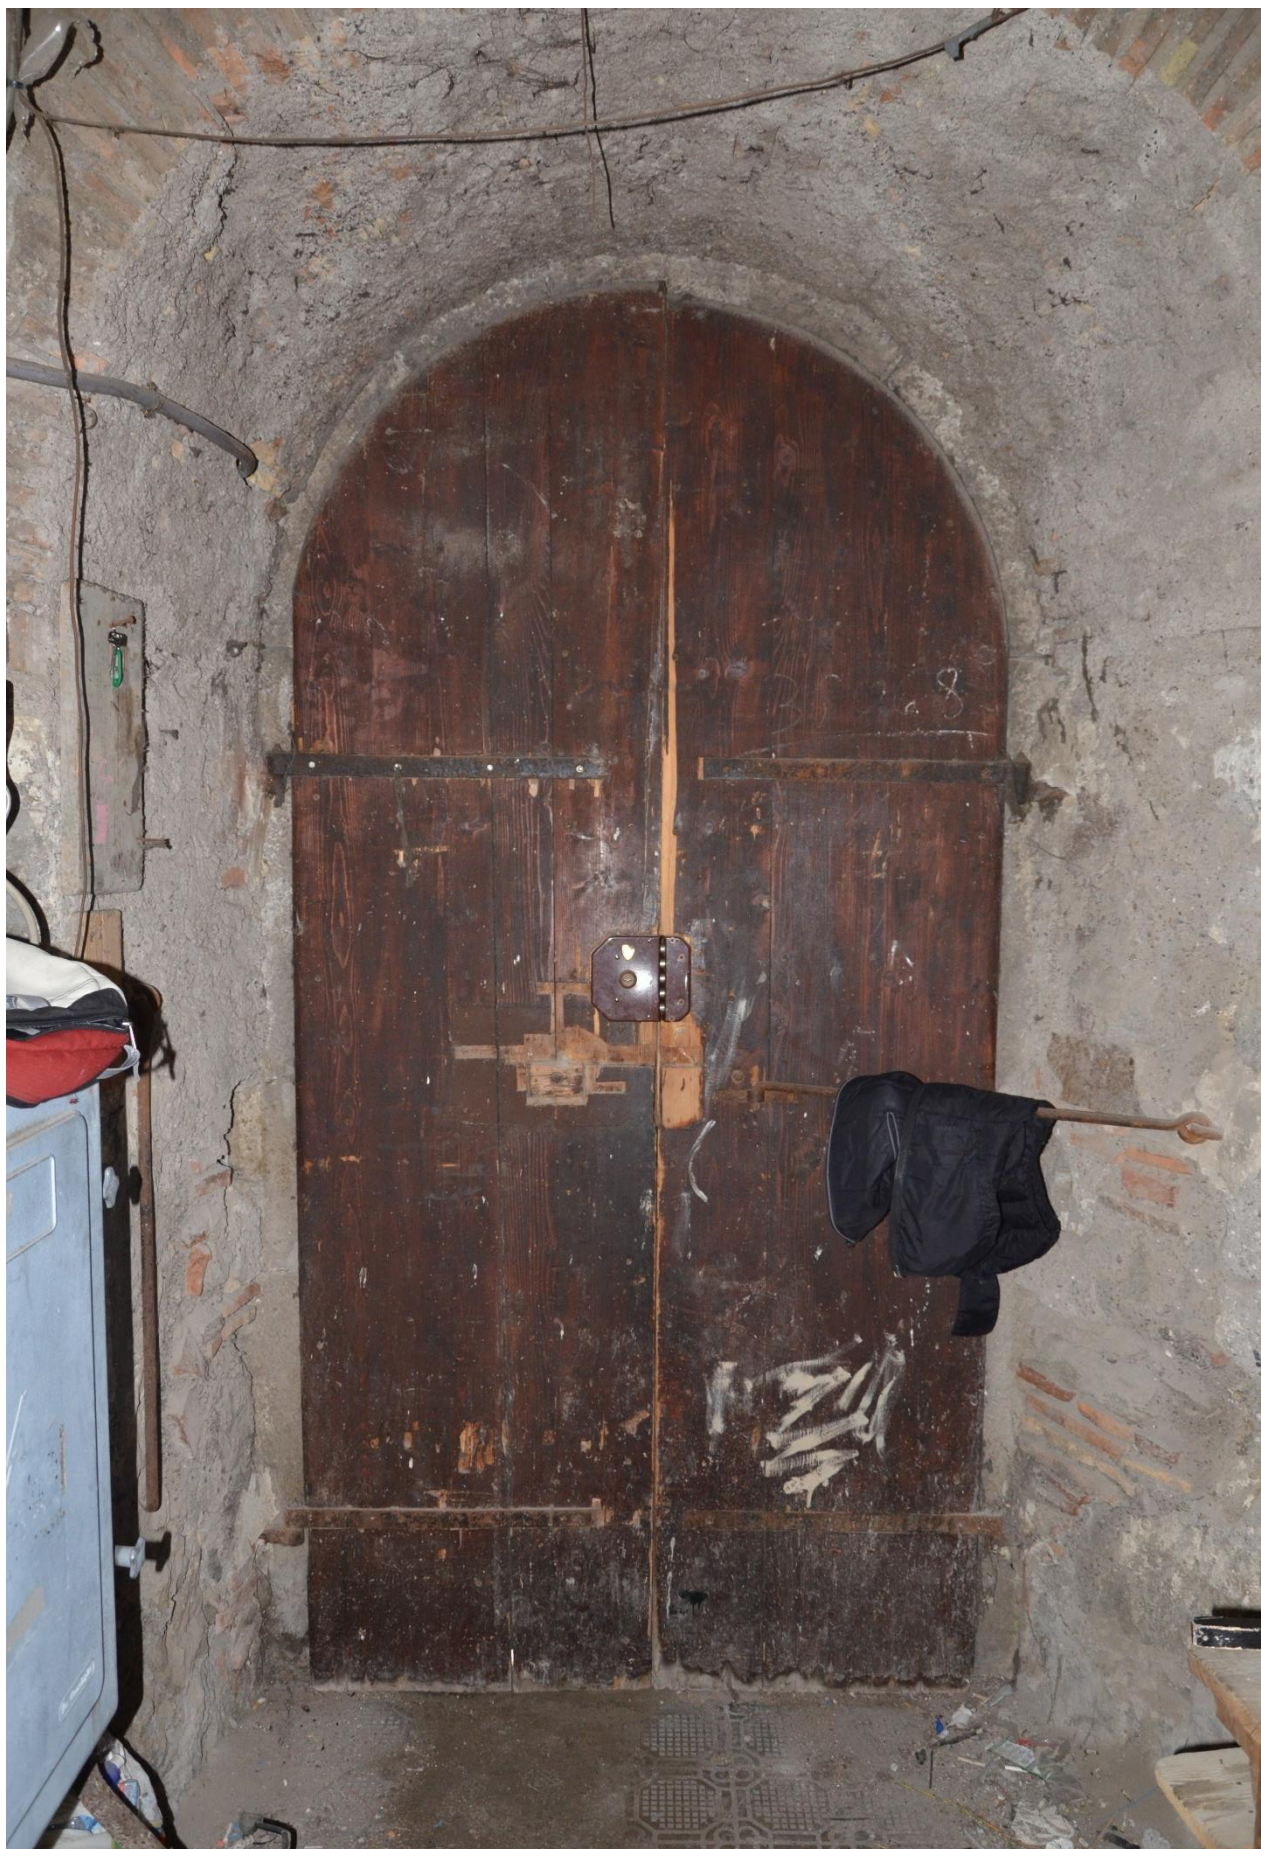
Fig. 18: Portoncino di accesso alla Zona 1 della torre visto dall'interno.

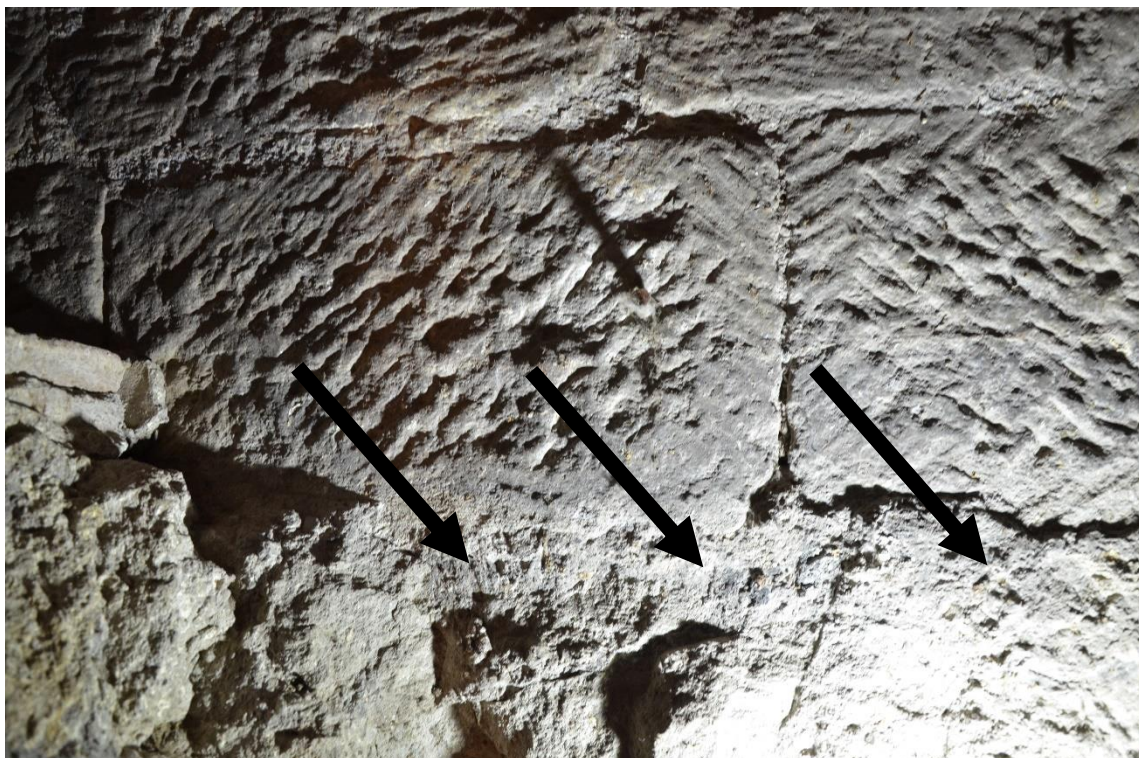
Fig. 19: Taglio della volta nella Zona 1.

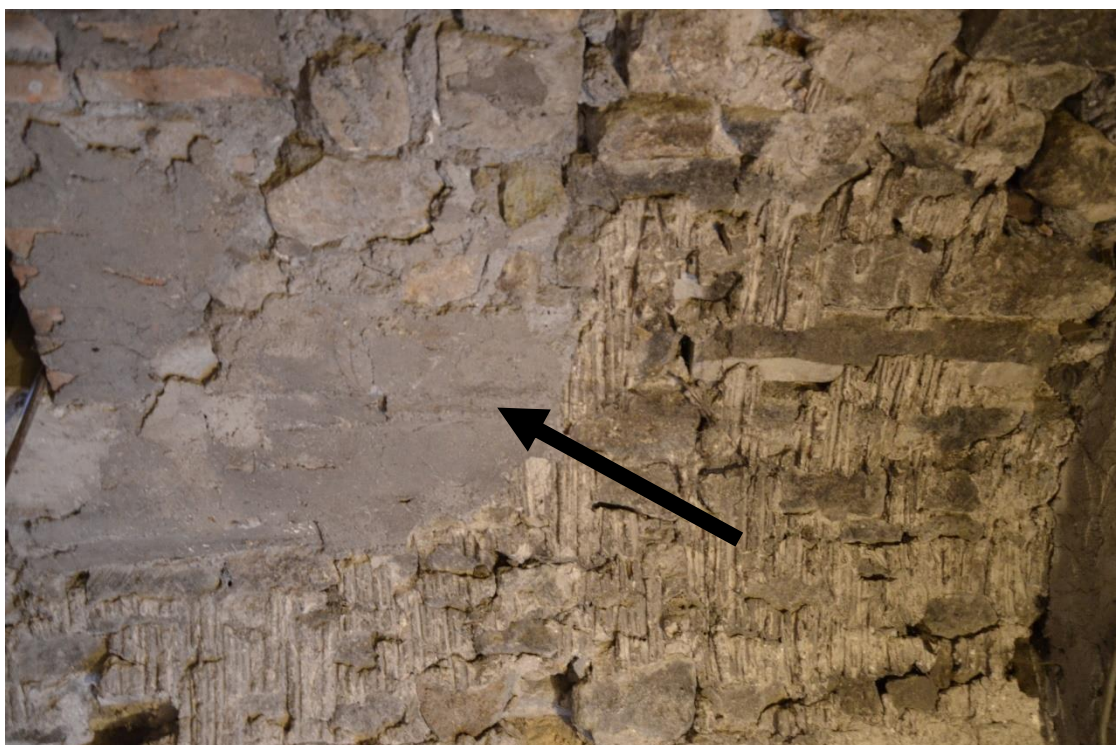
di calce idrata (grassello di calce) e pozzolana (fig. 20, campione 19)<sup>9</sup>; nonché, la malta da rinzafo, diversa per composizione dalla malta da allettamento originale, usata per rinforzare lo spessore della volta nelle zone coinvolte dal taglio (fig. 21).

Fig. 20: Intervento di ripristino della volta nella Zona 1.
