### Progetto Esecutivo per interventi relativi al Riuso della Torre Civica di Piazza del Plebiscito

### STUDIO E CARATTERIZZAZIONE DEI MATERIALI E DELLE SUPERFICI

# STUDIO E CARATTERIZZAZIONE DEI MATERIALI E DELLE SUPERFICI PRESENTI ALL'INTERNO DELLA TORRE CIVICA DI VITERBO

**Relazione tecnico-illustrativa**

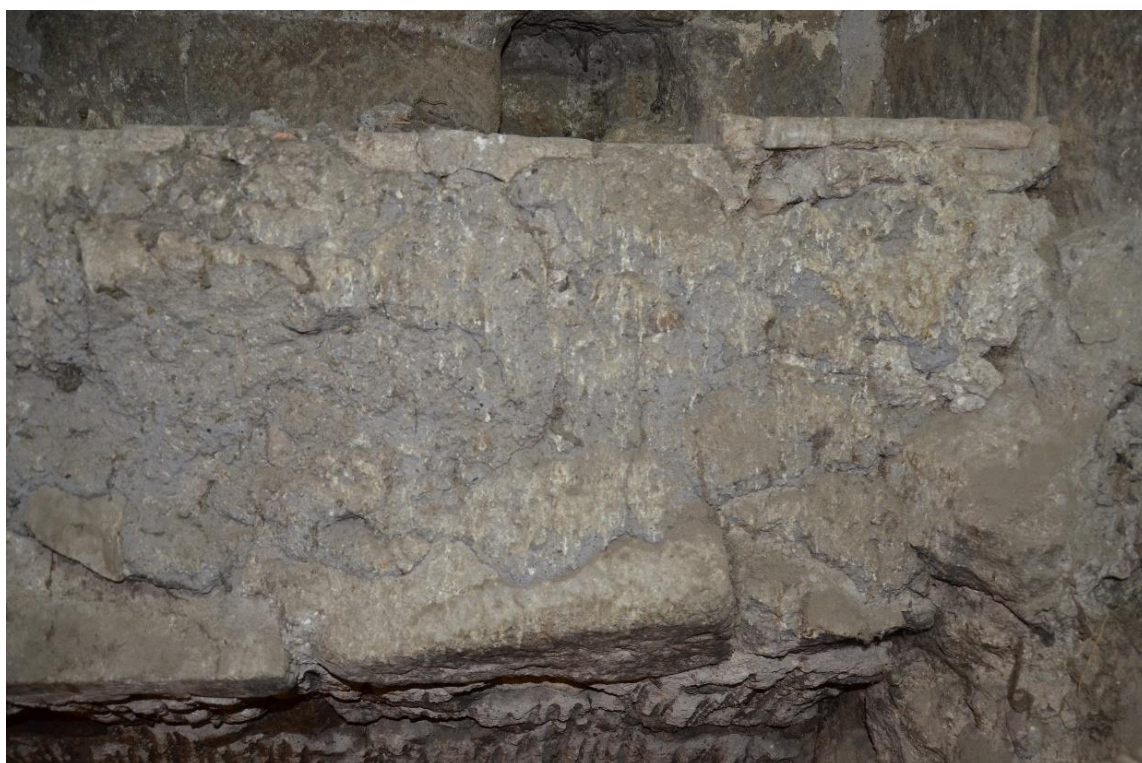
Fig. 21: Presenza di malta da rinzafo nel taglio della volta diversa dalla malta di allettamento originale.

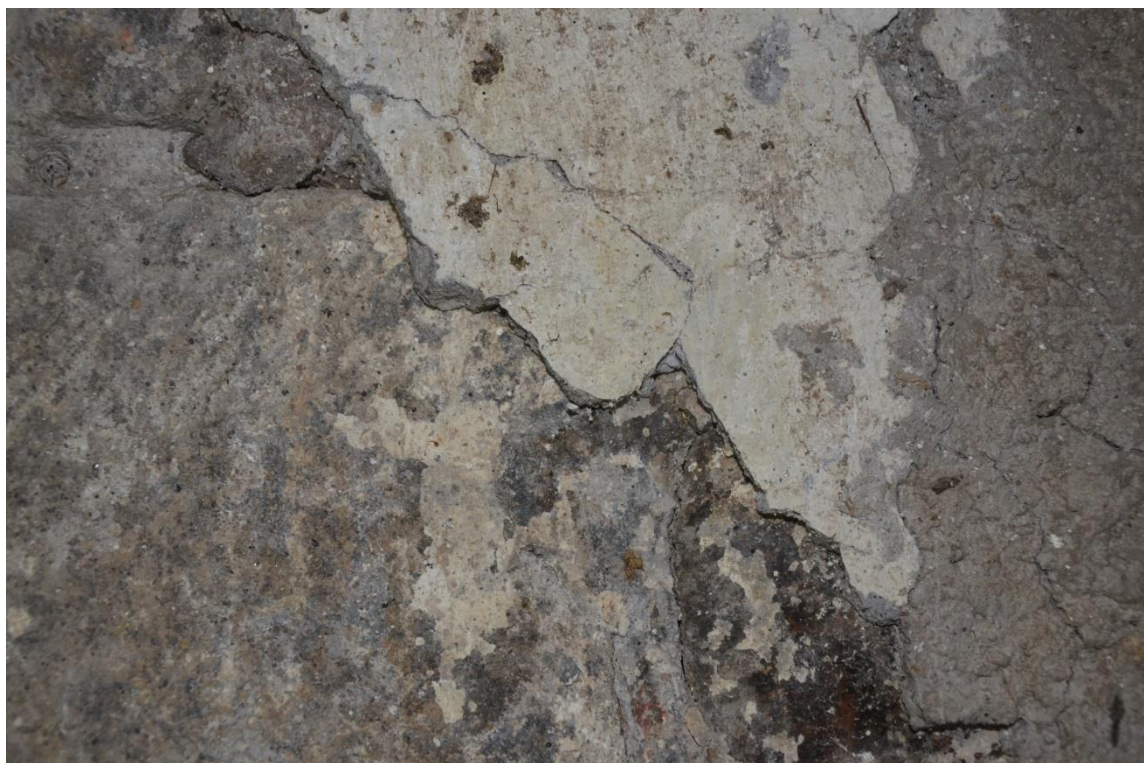
Fig. 22: Intonaco dipinto di bianco presente nelle pareti del primo ambiente della Zona 2.

Dal primo piano del palazzo quindi si accedeva al primo ambiente della Zona 2 della torre, tramite il piccolo accesso ancora esistente e già descritto. Qui le pareti un tempo erano tutte intonacate con intonaco a base di calce spenta (grassello di calce) e cariche di pozzolana (fig. 22, campione n. 6)<sup>10</sup>, e dipinte di bianco con tinta a base di calce idrata (latte di calce). Di questo intonaco rimangono ancora delle parti rilevanti. L'intonaco è stato applicato sulle pareti in un momento non precisabile,

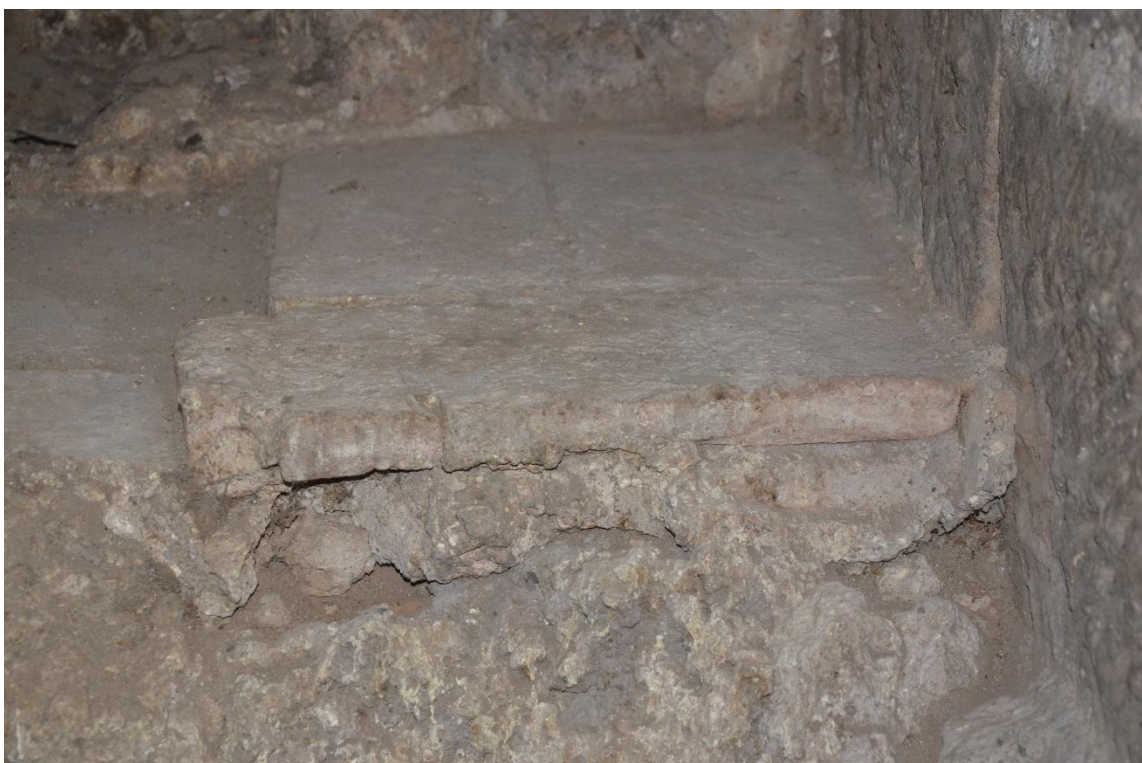
Fig. 23: Pavimento in mattoni in terracotta nel primo ambiente della Zona 2.

Il piano di calpestio di questo ambiente è caratterizzato da un pavimento in mattoni di terracotta, allettati direttamente sul piano della volta, tramite uno strato di malta composta da calce idrata (grassello di calce) e pozzolana (fig. 23, campione n. 22, stratigrafia n. 5)<sup>11</sup>. Anche il pavimento è successivo al periodo di costruzione della torre, poiché è stato messo in opera solo dopo la realizzazione dell'intonaco (fig. 24, stratigrafia n. 4 e 5). Il pavimento è stato in parte rimosso durante l'intervento di apertura della volta. Sulla parete nord-ovest, infatti, oltre al taglio della volta con evidenti segni di scalpellatura sono visibili anche le tracce di malta del pavimento (fig. 25).

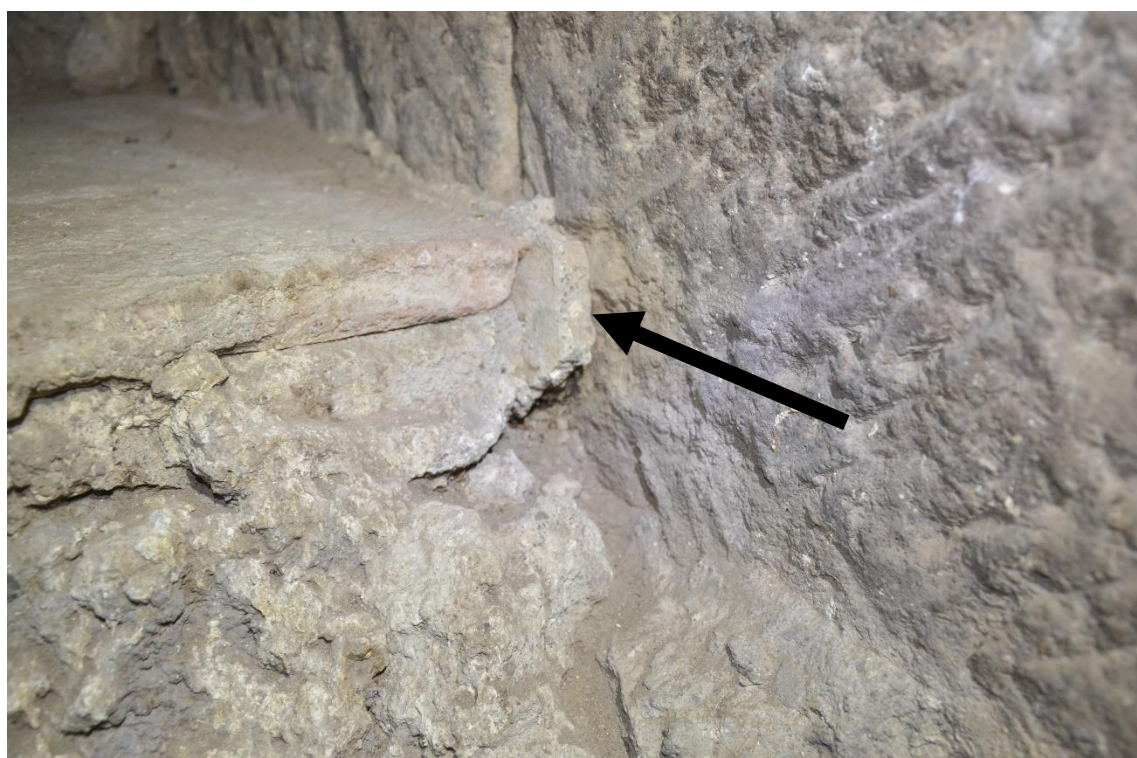
Fig. 24: Dall'immagine si nota come l'intonaco si inserisca cronologicamente prima del pavimento.

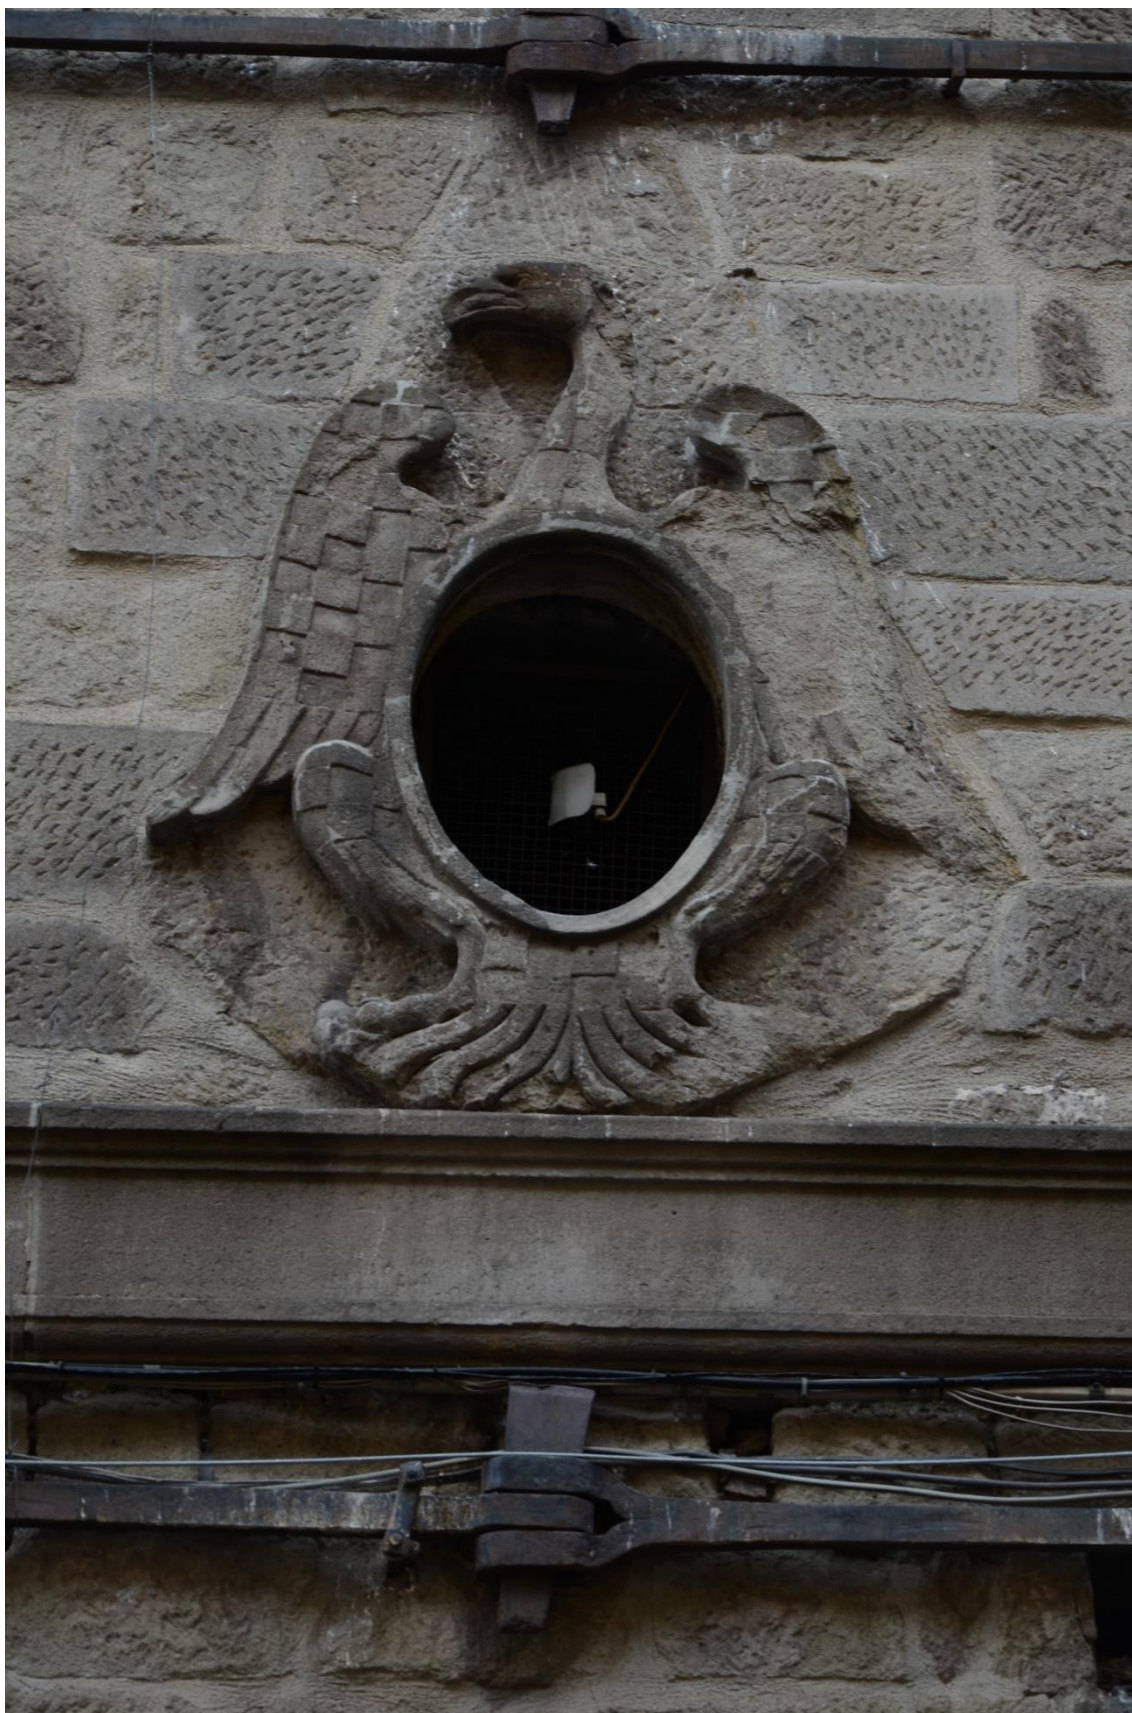
Fig. 26: Stemma del Cardinale Michelangelo Conti.

Tra il 1712 e il 1719 fu vescovo di Viterbo Michelangelo Conti, il cui stemma in peperino incornicia la piccola finestra ovale presente sulla facciata della torre che dà su via Roma (fig. 26). La cornice della finestra ovale è stata inserita nella muratura sfruttando l'apertura di un affaccio già esistente sulla parete sud-est del primo ambiente della Zona 2 che attualmente risulta ridotto da una muratura. Del preesistente affaccio è ben visibile il perimetro e, in prossimità della parte bassa della muratura di tamponatura, il pavimento in mattoni di terracotta, leggermente rialzato rispetto al piano di calpestio del primo ambiente della Zona 2 (fig. 27). La tamponatura è stata realizzata con pietre in peperino, mattoni in laterizio e malta a base di grassello di calce e pozzolana (campione n. 23)<sup>12</sup>.

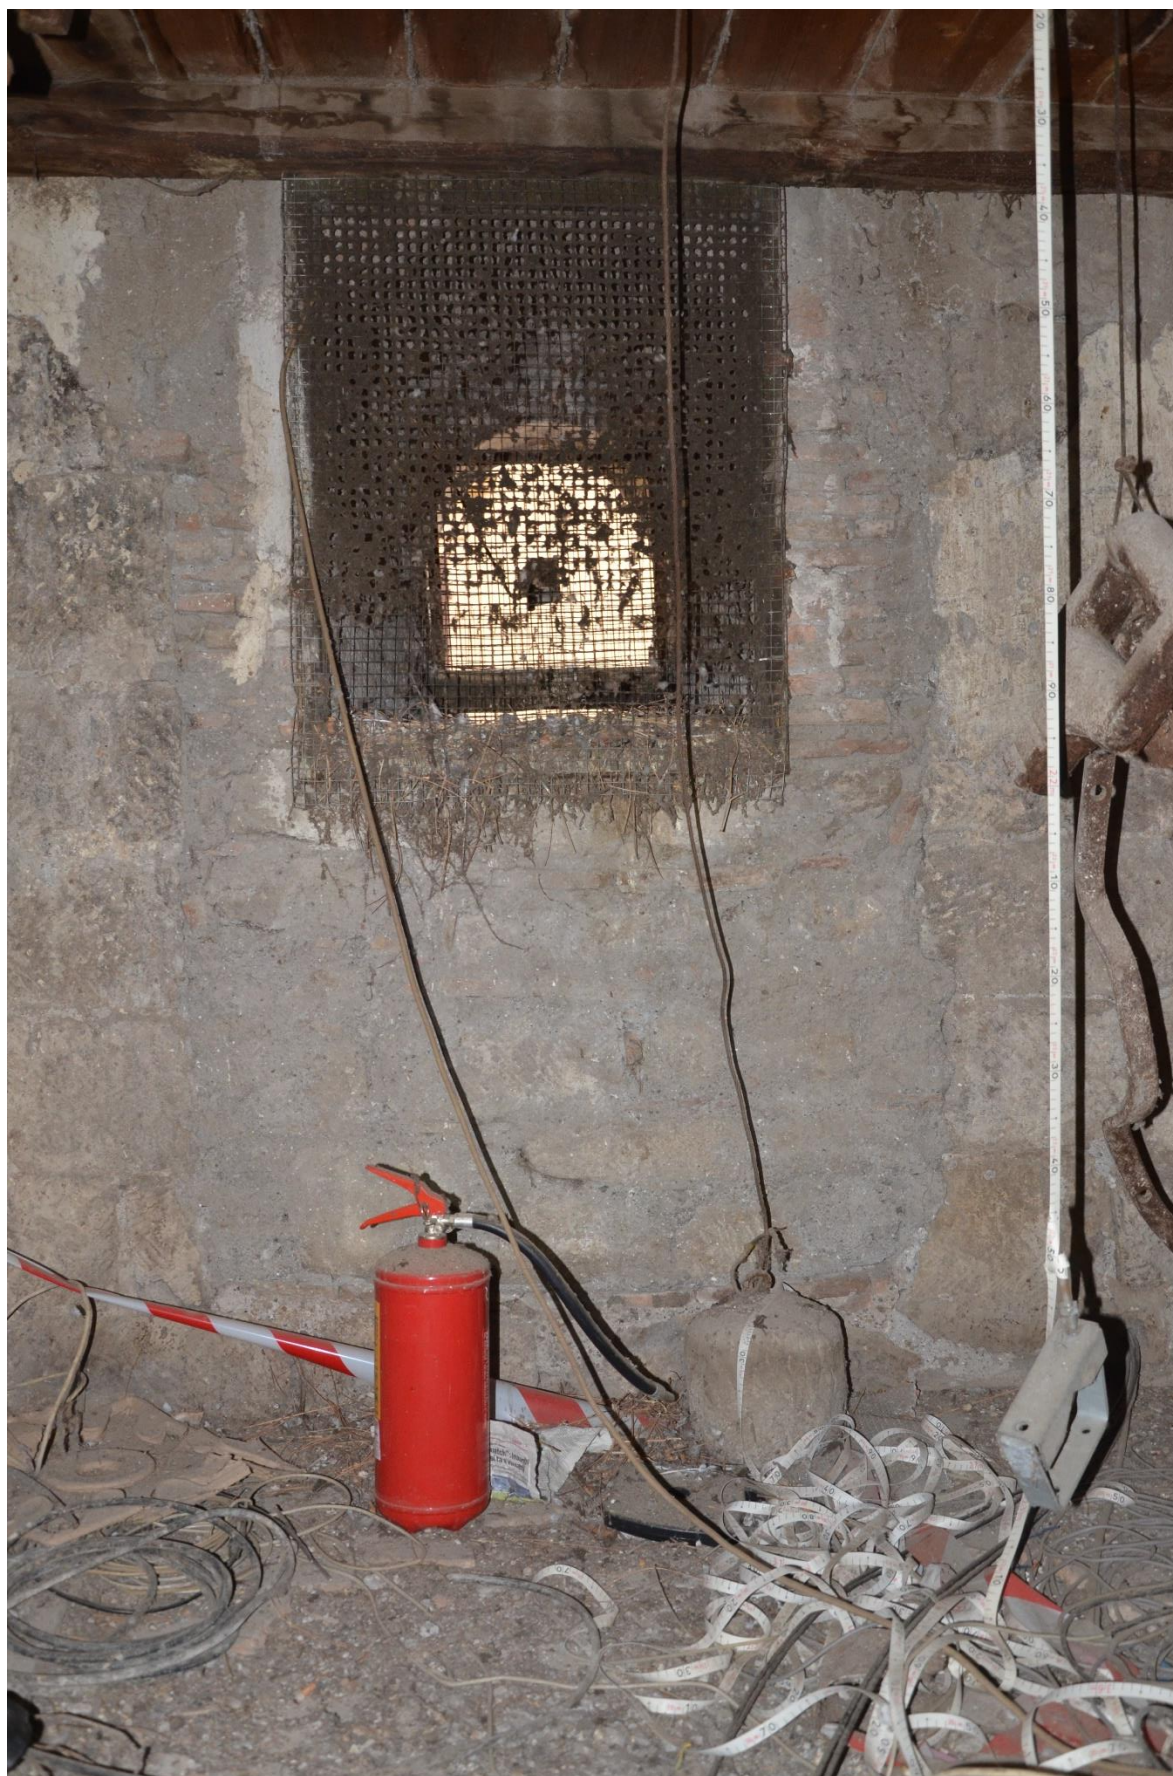
Fig. 27: Affaccio sulla parete sud-est del primo ambiente della Zona 2 chiuso dopo la realizzazione della piccola finestra ovale con lo stemma di Michelangelo Conti.

Nel momento in cui fu ridotto l'affaccio della parete sud-est, l'intonaco di questo ambiente era già presente, ma non era ancora stata realizzata la scalinata. Infatti, tutti gli elementi in legno delle scale si sovrappongono sia all'intonaco sia alla tamponatura dell'affaccio.

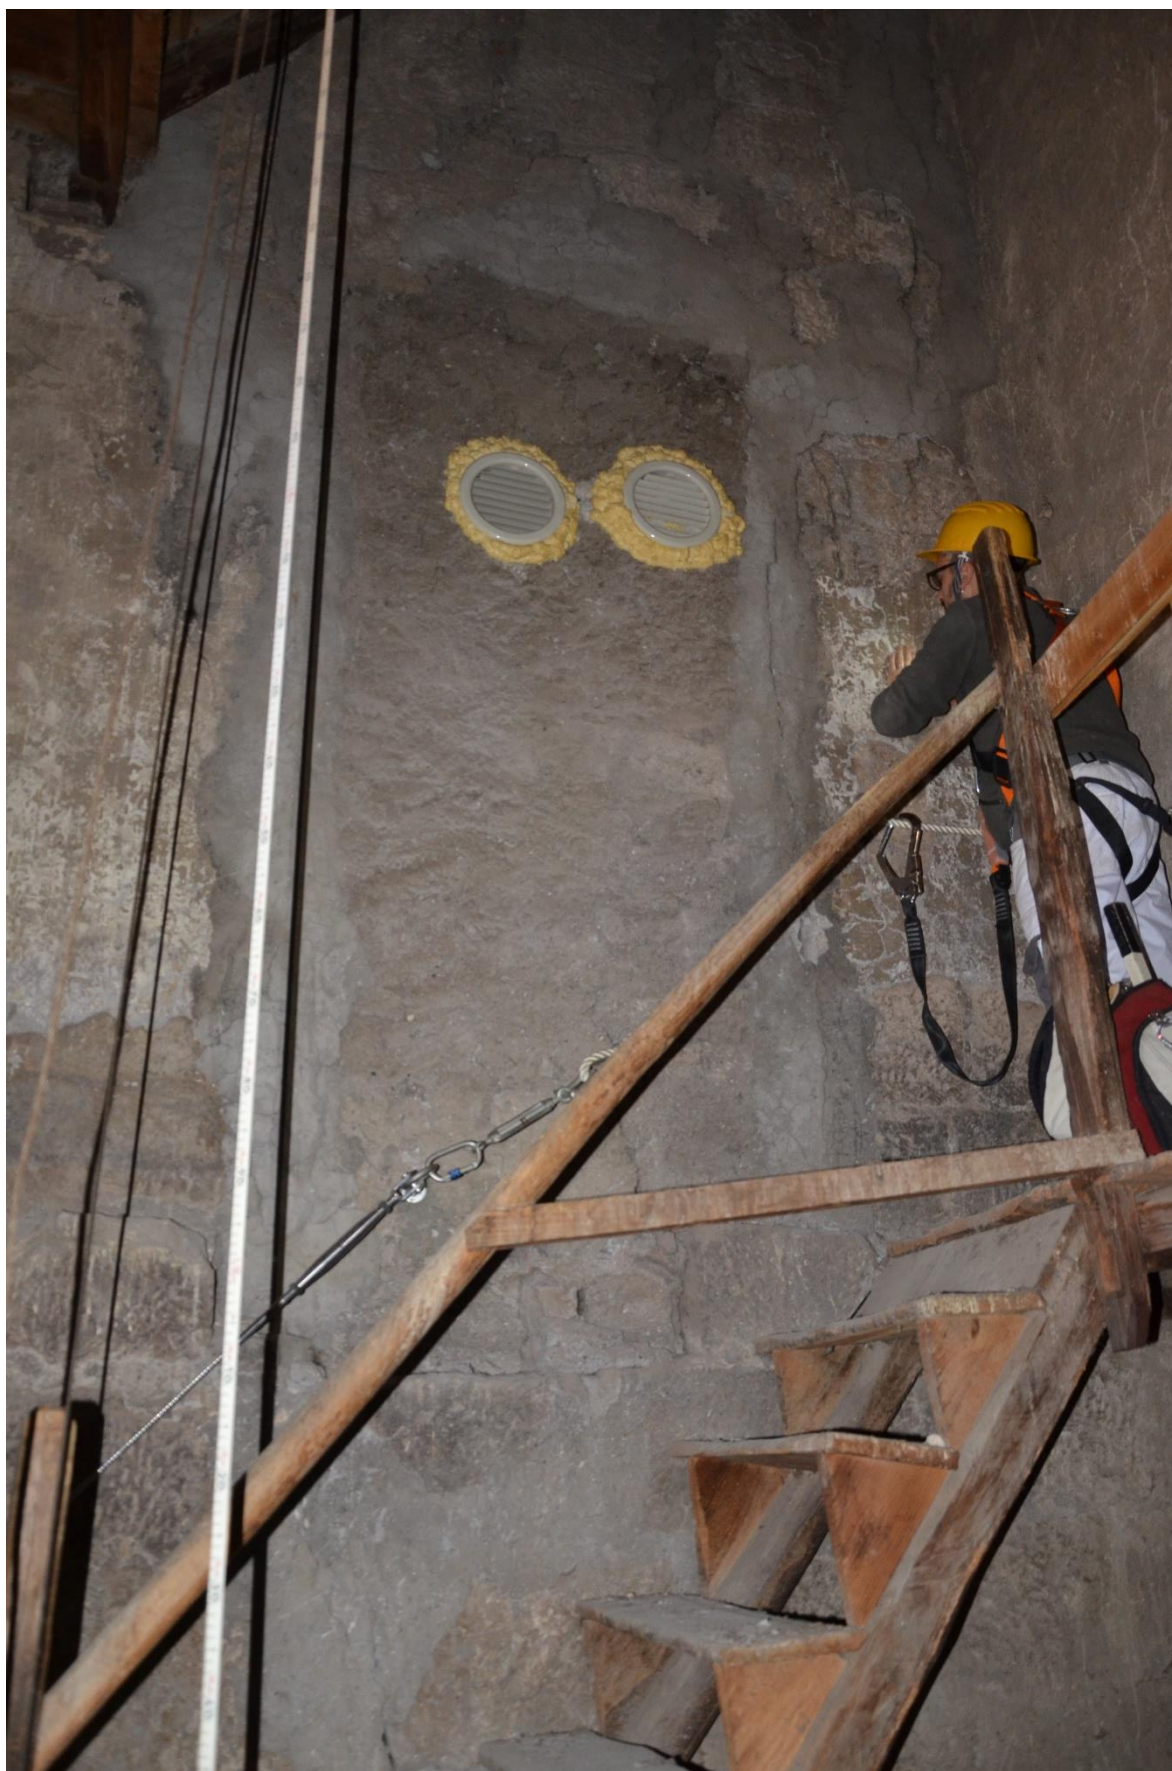
Si è già detto che per accedere al secondo ambiente, quando era presente il solaio, vi era una porta, oggi murata, ma ben visibile sulla parete sud-ovest (fig. 28). Anche sulla parete nord-ovest è presente un'apertura murata. Ma in questo caso risulta più difficile individuarne la funzionalità, ovvero, se si tratti di una porta oppure di un incasso nella muratura con funzione di credenza (fig. 29).

Fig. 28: Porta di accesso al secondo ambiente della Zona 2 oggi murata.

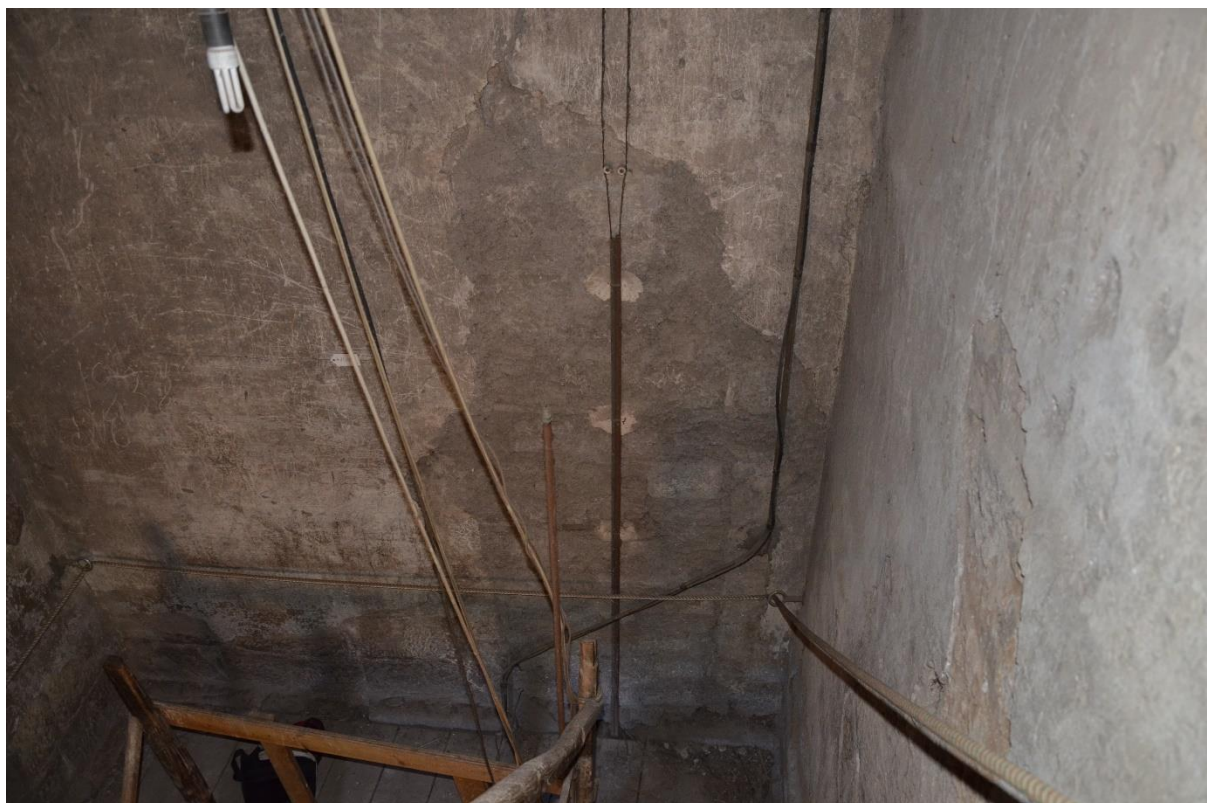
Fig. 29: Apertura murata presente nella parete nord-ovest del terzo ambiente della Zona 2.

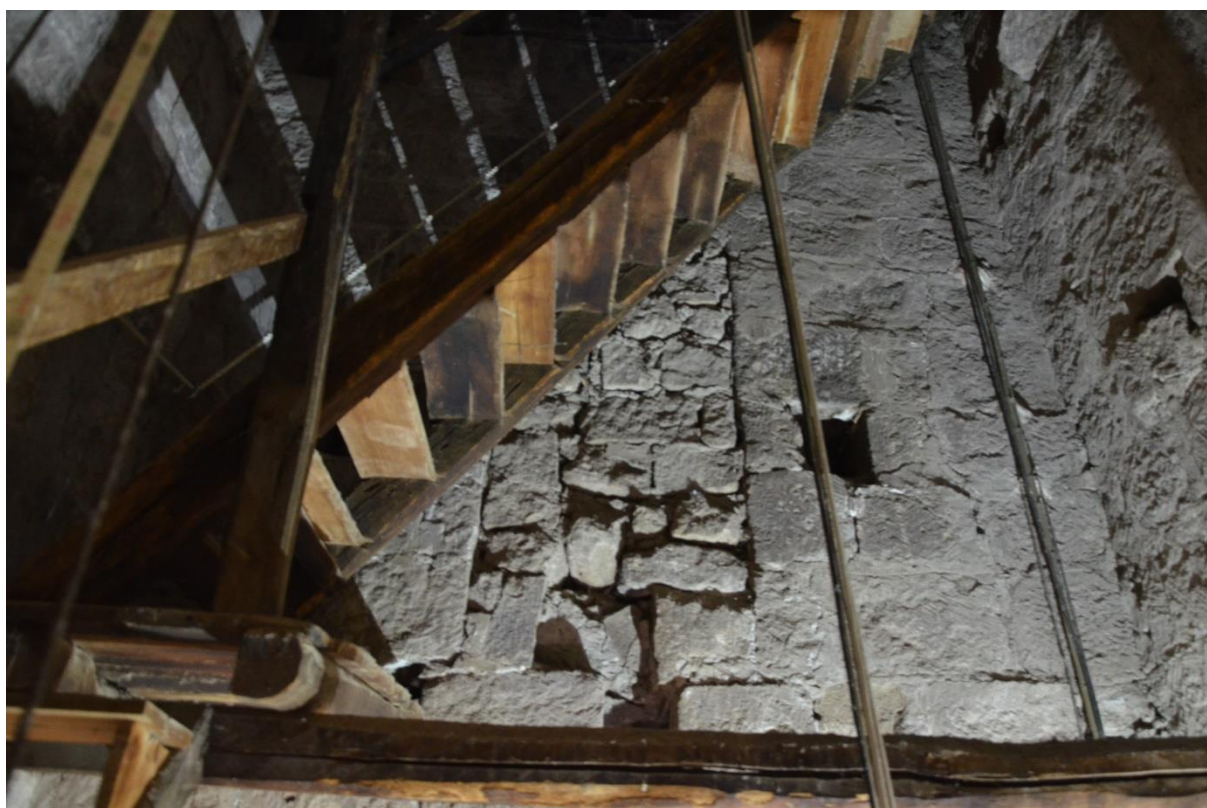
ovest c'è una porta murata (fig. 30) la quale, un tempo, quando nella Zona 2 erano presenti i solai, garantiva il passaggio attraverso il piano più alto del palazzo. Sulla parete sud-ovest è visibile una seconda apertura murata per la quale, anche in questo caso, rimane difficile individuare la funzionalità (fig. 31).

Fig. 30: Porta murata presente nel terzo ambiente della Zona 2.

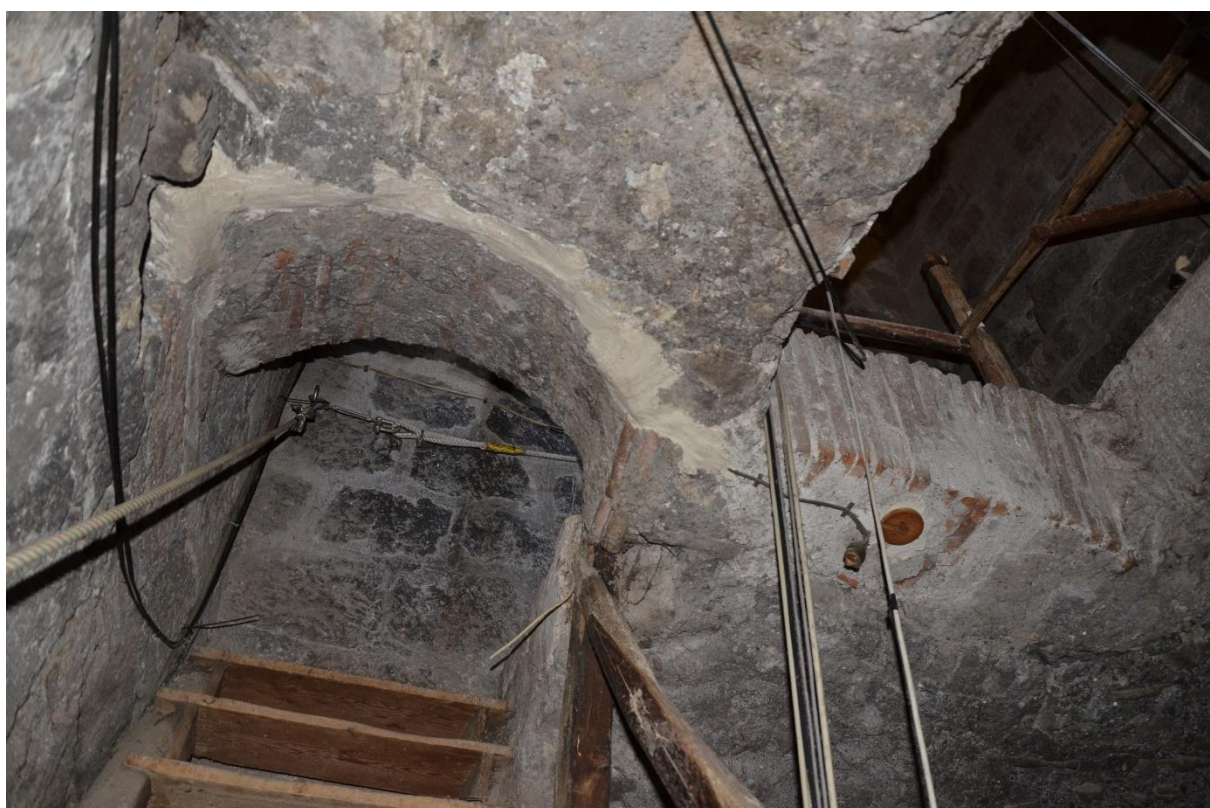
La volta a botte, che divide la Zona 2 dalla Zona 3, presenta al centro un'apertura quadrata (fig. 32), questa probabilmente serviva al passaggio dei pesi che permettevano il funzionamento del meccanismo dell'orologio posto nella zona sovrastante. Nonostante questa apertura sia stata oggetto di un intervento di ripristino, effettuato con mattoni in laterizio e malta, appare coeva alla costruzione della torre. Attraverso un passaggio presente nella zona nord della volta, dopo aver superato un piccolo arco di sostegno, si accede alla Zona 3.

Fig. 32: Volta a botte presente nella Zona 2, con apertura al centro e passaggio per accedere alla Zona 3.

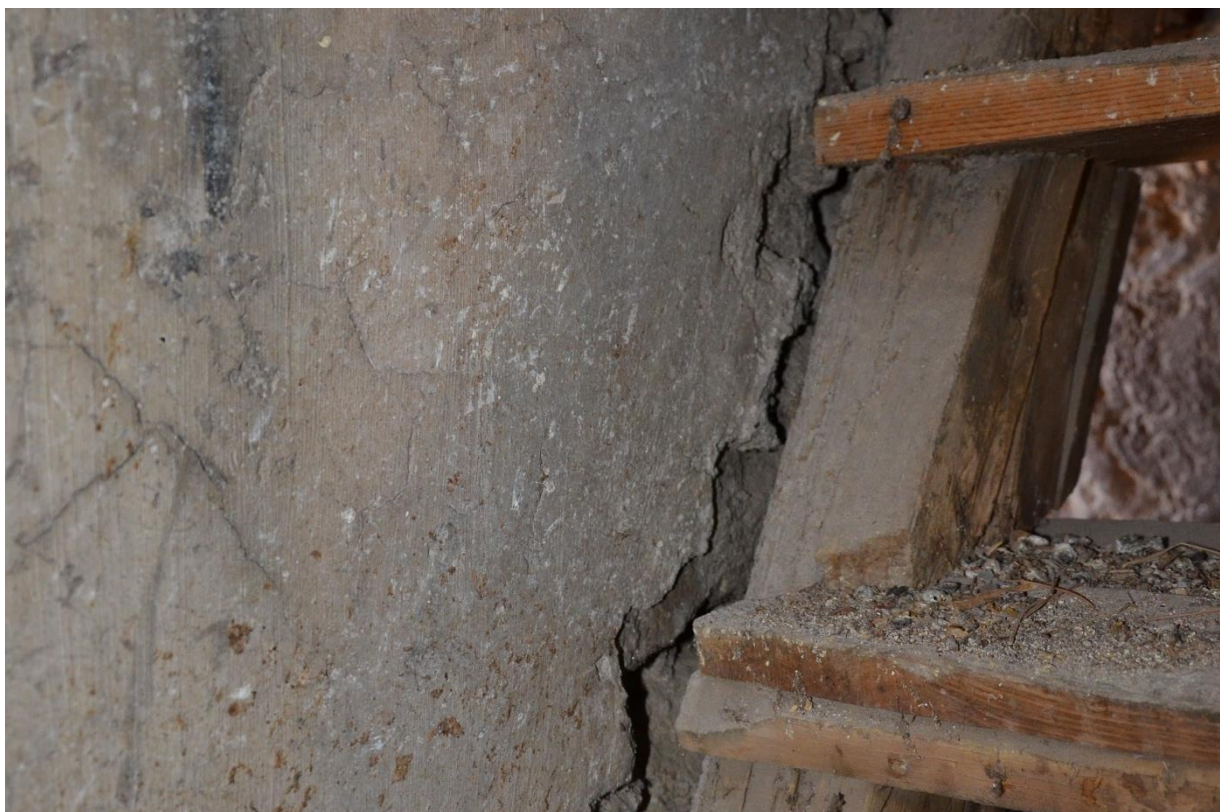
Tutti gli intonaci della Zona 3 sono stati applicati in un momento successivo alla realizzazione sia della scalinata in legno sia dello stanzino dell'orologio. Questo dato è confermato dal fatto che, sulle pareti della torre, dove le travi della scalinata sono a contatto con la muratura, l'intonaco non mostra continuità di stesura, ma termina a filo delle travi (fig. 36).

Fig. 36: L'intonaco nella Zona 3 non è stato steso nelle parti di muratura in cui le travi della scalinata sono a contatto con la parete.

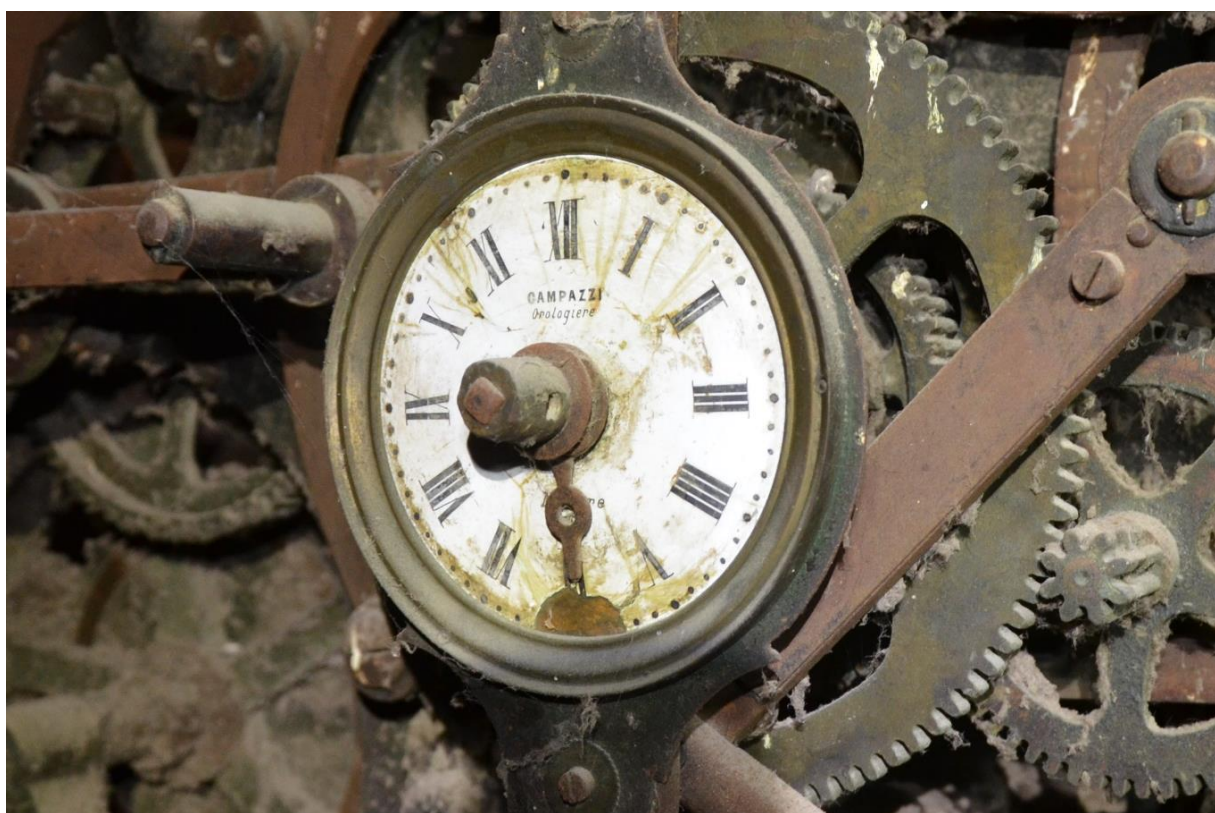
Fig. 39: Piccolo quadrante in ferro smaltato con il marchio della casa produttrice.

Anche la Zona 3 ha delle pareti intonacate, ma in questo caso la malta utilizzata non ha la stessa composizione di quella degli intonaci della Zona 2. Inoltre, in questa zona, l'intonaco non è stato applicato sui muri in modo uniforme, ma è presente solo in alcune parti. La parete maggiormente intonacata è la parete sud-ovest. Qui l'intonaco è presente fino alla quota 25,78 m, al piano superiore rispetto a tale quota vi è una piccola stanza costituita da un solaio, un soffitto e una parete realizzati con tavole in legno di castagno, all'interno della stanza è conservato un meccanismo d'orologio da torre, attualmente dismesso (fig. 38). Il congegno è costituito da un telaio in ferro e da ingranaggi in lega di rame (probabilmente ottone) completamente ossidati. Un piccolo quadrante in ferro smaltato presente nel meccanismo riporta il marchio di fabbrica delle Orologerie Campazzi (fig. 39).

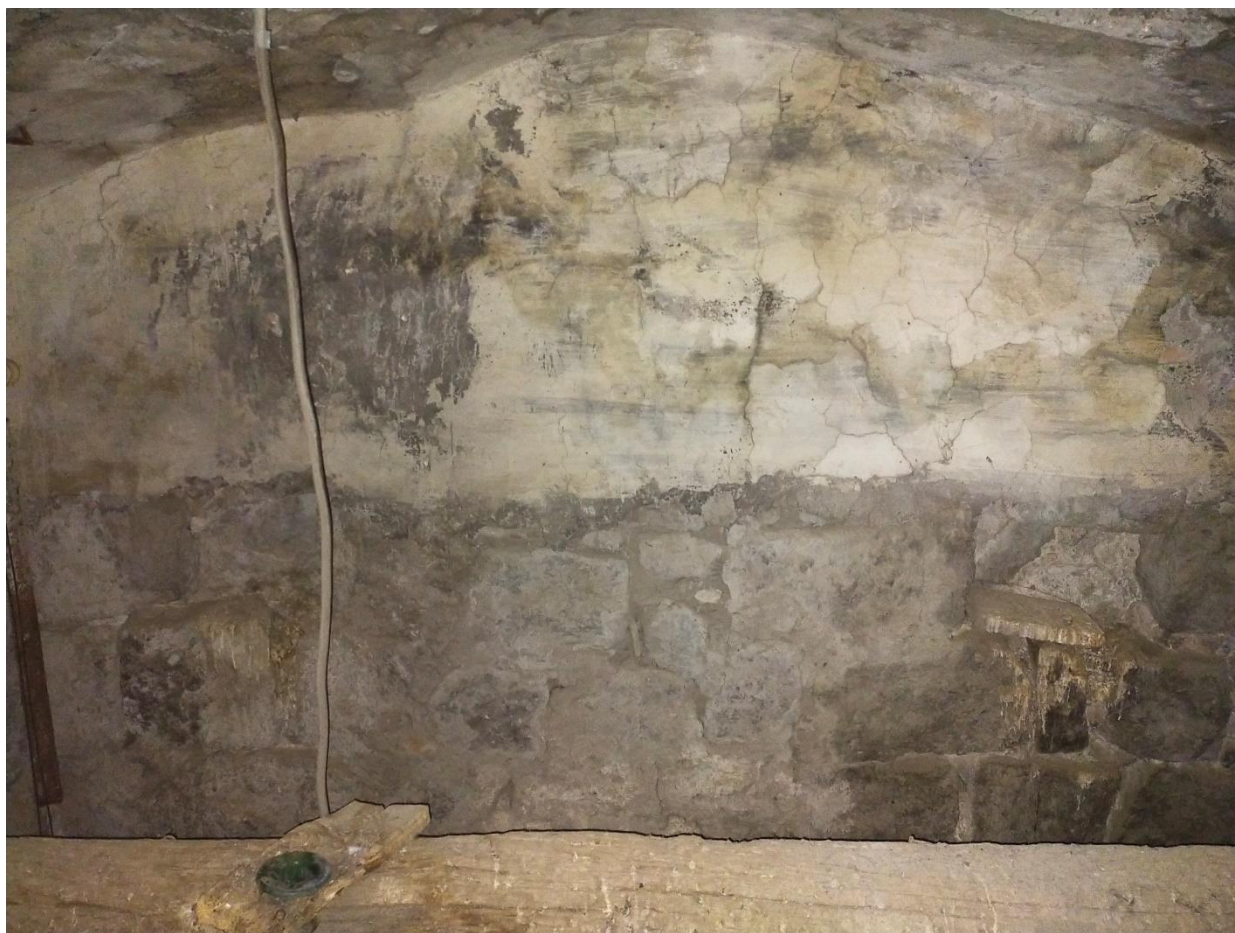
Inoltre, la muratura negli ultimi filari di conci appare in parte manomessa (fig. 42).

Fig. 42: Parte terminale della torre.

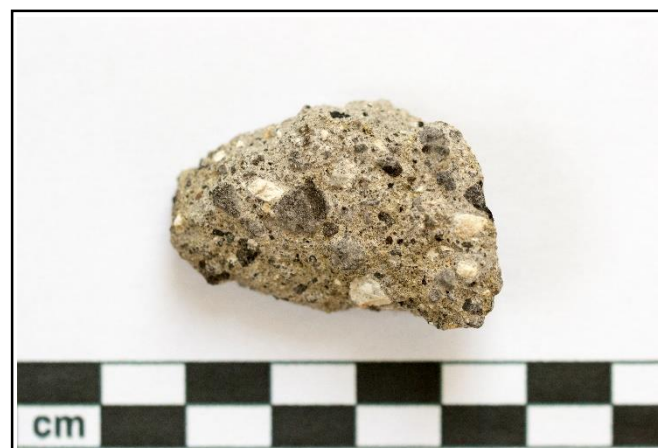
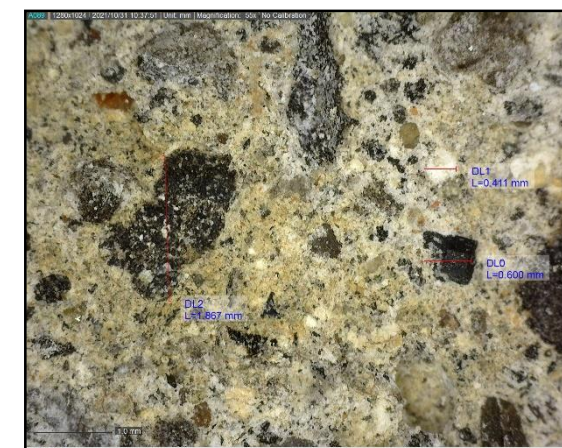
Malta da  
allettamento

**Note:** Malta ricca di legante. Buona consistenza.

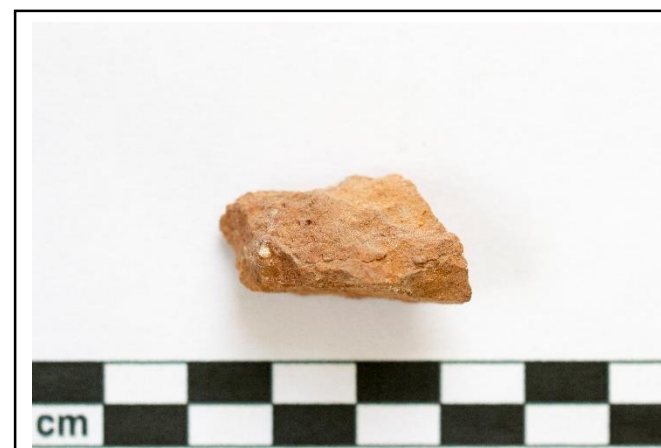
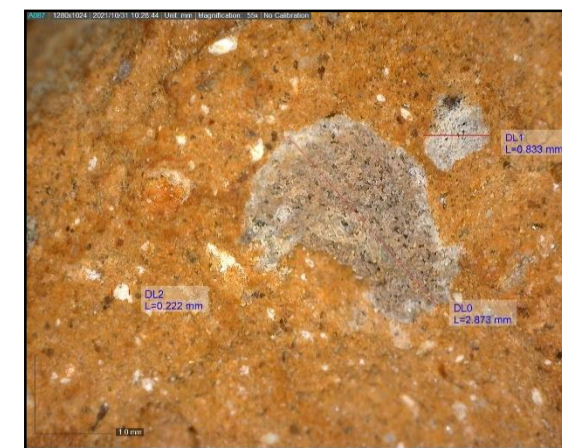
Mattone dal colore rossiccio, impasto abbastanza omogeneo, mediamente fine, con presenza di impurità:  
- inclusi di natura carbonatica (granulometria media);  
- frammenti di materiale lapideo.

**Note:** Consistenza lievemente friabile.

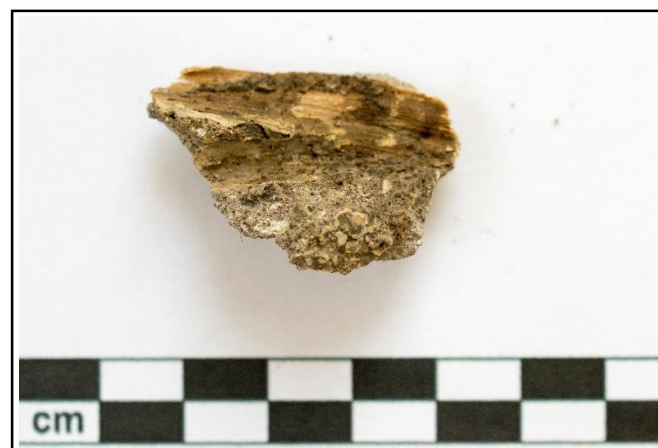
Si riscontra la presenza di cannuccie usate nella  
controforma della volta.

**Note:** Malta ricca di legante. Buona consistenza.

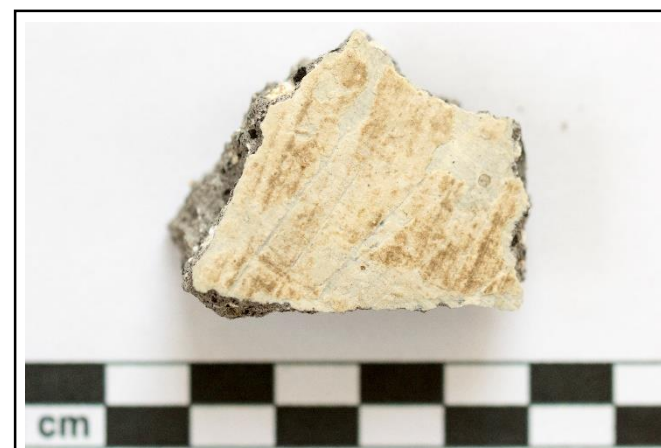
La superficie dell'intonaco è stata tinteggiata con una stesura di pittura a calce.

**Note:** Malta ricca di legante. Buona consistenza.

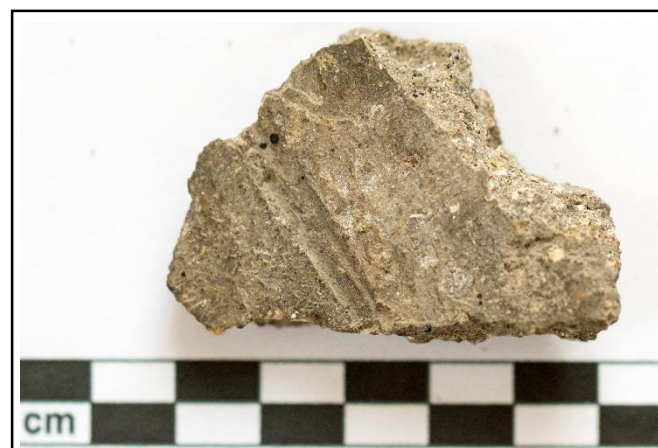
Nella faccia a vista la malta appare schiacciata e allisciata dalle operazioni di stilatura.

**Note:** Evidenti segni di stilatura. Malta ricca di legante. Buona consistenza.

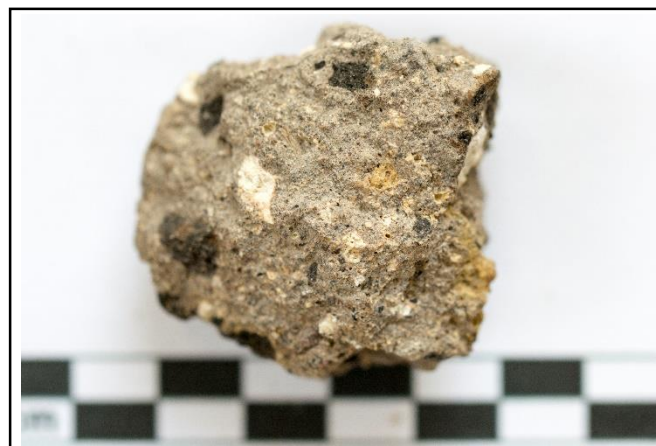
Malta da  
riempimento  
tra i filari dei  
conci

**Note:** Malta ricca di cariche molto grossolane e povera di calce, con consistenza lievemente friabile.

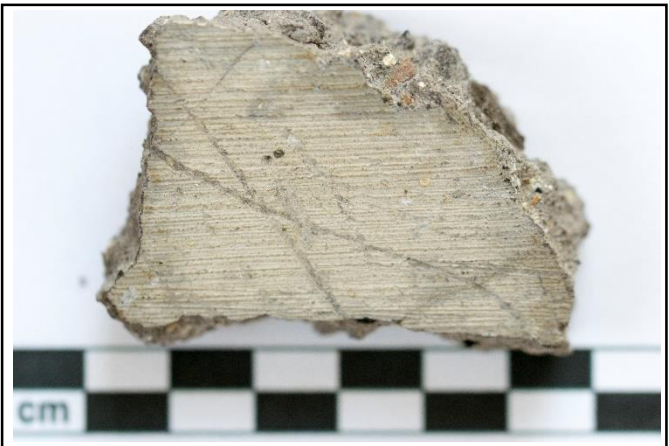
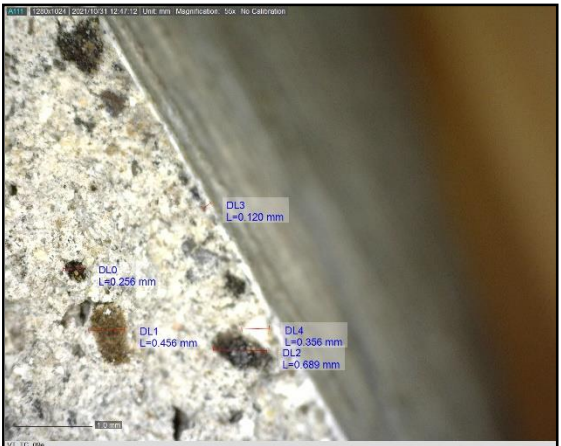
La superficie è stata tinteggiata con una leggerissima stesura di pittura a calce.

**Note:** Strato pittorico sottilissimo. Buona consistenza.

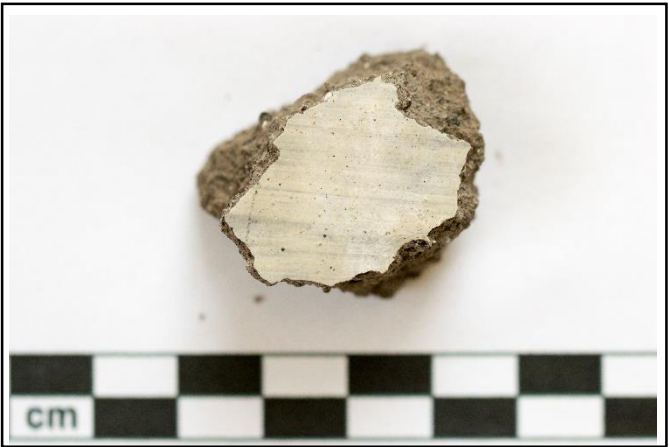
La superficie dell'intonaco è stata tinteggiata con una stesura di pittura a calce.

**Note:** Buona consistenza.

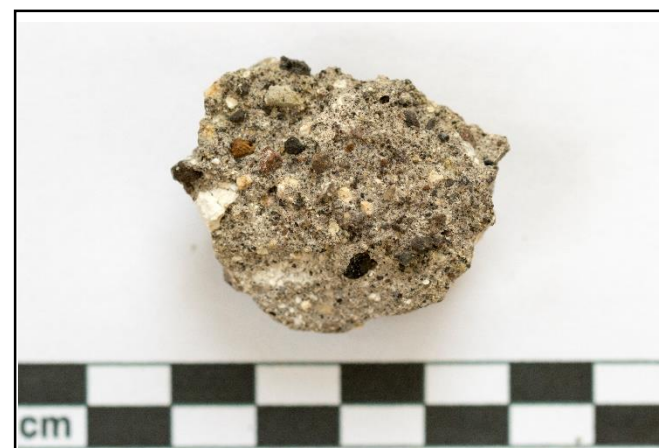
- pozzolana (grani grossolani, medi e fini);
- calce idrata (grassello) non mescolata (grani grossolani, medi e fini);
- tracce di altre cariche in materiale lapideo di colore bruno, probabilmente peperino.

**Note:** Malta ricca di legante. Buona consistenza. Simile a 'CAMPIONE 1'.

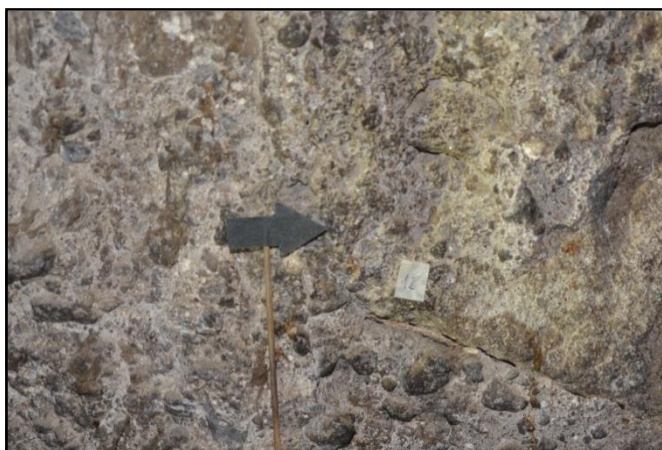
Parete Sud-Est, visibile  
nella sezione BB'

**Quota:** + 31,97 m,  
distante 0,41 m dalla  
parete Sud-Ovest  
visibile nella sezione AA'

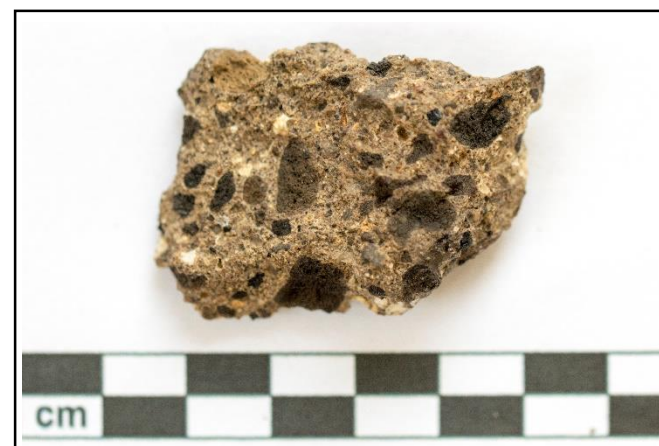
Foto macro

Malta idraulica di colore grigio chiaro, usata come  
riempimento della volta, composta da calce idrata  
(grassello) in qualità di legante e cariche quali:

Malta da  
riempimento  
della volta

- pozzolana (grani molto grossolani, medi e fini);
- calce idrata (grassello) non mescolata (grani grossolani medi e fini).

**Note:** Malta ricca di legante. Buona consistenza. Simile a 'CAMPIONE 5'.

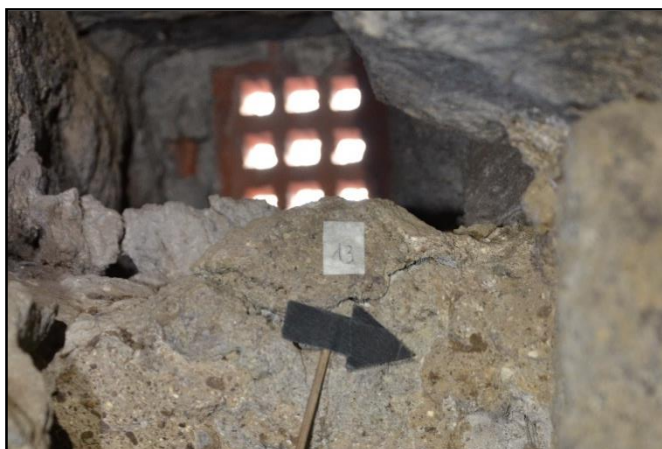
CAMPIONE: 13

Parete Sud-Ovest,  
visibile nella sezione AA'

**Quota:** + 32,17 m,  
distante 0,20 m dalla  
parete Sud-Est visibile  
nella sezione BB'

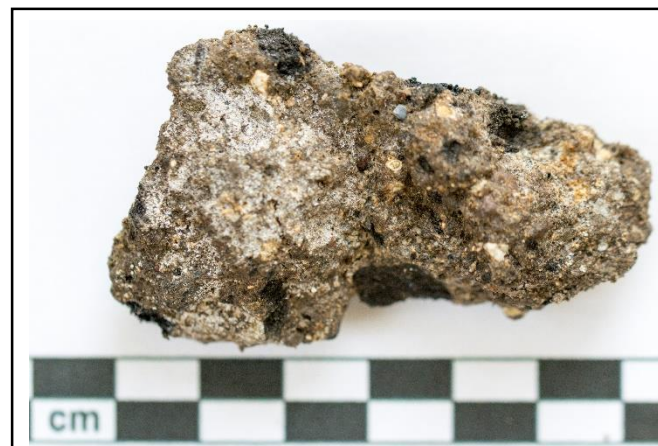
Foto macro

Malta idraulica di colore grigio composta da calce idrata (grassello) in qualità di legante e cariche quali:

- pozzolana (grani molto grossolani, medi e fini);
- calce idrata (grassello) non mescolata (grani molto grossolani, medi e fini);
- peperino: (grani grossolani, medi e fini).

Malta da  
riempimento  
tra i filari dei  
conci

**Note:** Malta ricca di cariche molto grossolane e povera di calce, con consistenza lievemente friabile. Simile a 'CAMPIONE 8'.

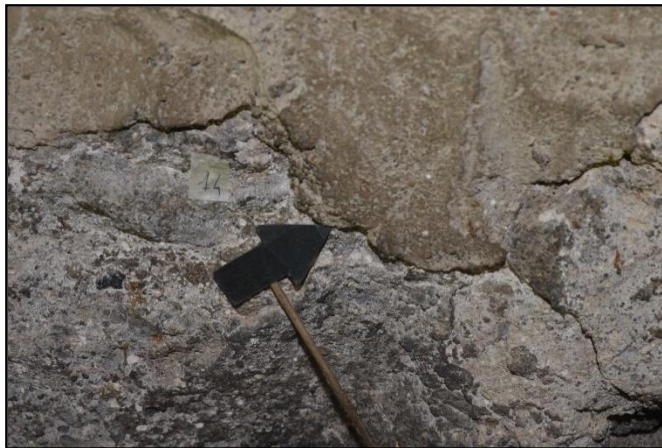
CAMPIONE: 14

Parete Sud-Est, visibile  
nella sezione BB'

**Quota:** + 32,87 m,  
distante 0,25 m dalla  
parete Sud-Ovest  
visibile nella sezione AA'
