### Progetto Esecutivo per interventi relativi al Riuso della Torre Civica di Piazza del Plebiscito

### STUDIO E CARATTERIZZAZIONE DEI MATERIALI E DELLE SUPERFICI

# STUDIO E CARATTERIZZAZIONE DEI MATERIALI E DELLE SUPERFICI PRESENTI ALL'INTERNO DELLA TORRE CIVICA DI VITERBO

**Relazione tecnico-illustrativa**

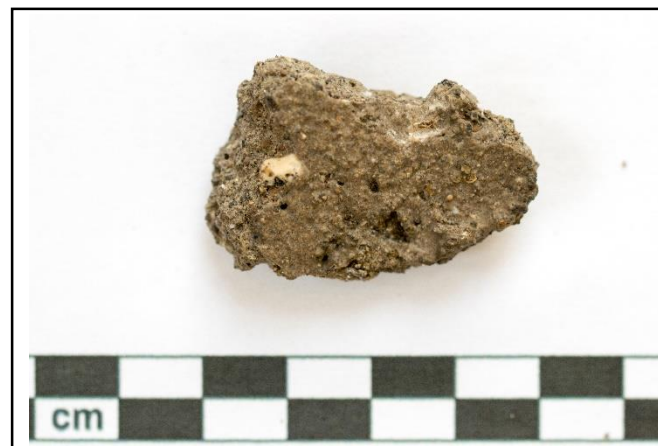
Foto macro

Malta idraulica di colore grigio composta da calce idrata (grassello) in qualità di legante e cariche quali:

- pozzolana (grani medi e fini);
- calce idrata (grassello) non mescolata (pochi grani grossolani).

Malta da rinzafo

**Note:** Consistenza lievemente friabile. Presumibilmente di restauro.

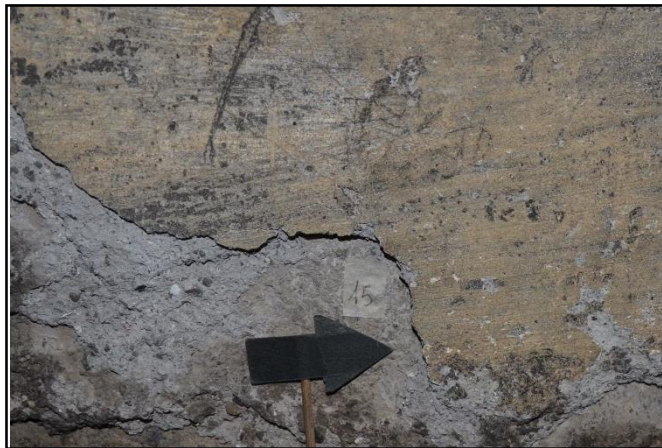
CAMPIONE: 15

Parete Sud-Ovest,  
visibile nella sezione AA'**Quota:** + 41,27 m,  
distante 1,52 m dalla  
parete Nord-Ovest  
visibile nella sezione CC'

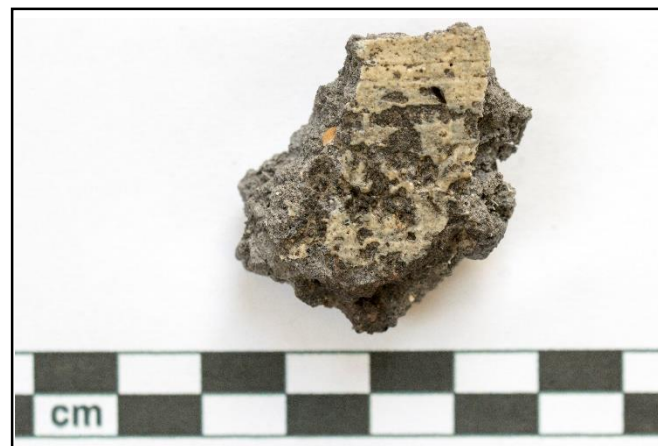
Foto macro

Intonaco  
tinteggiato

Malta idraulica composta da calce idrata (grassello) in  
qualità di legante e cariche quali:

- pozzolana a grani fini;
  - calce idrata (grassello) non mescolata a grani fini.
- La superficie dell'intonaco è stata tinteggiata con una  
stesura giallastra di pittura a calce.

**Note:** Consistenza molto friabile. Presumibilmente di restauro.

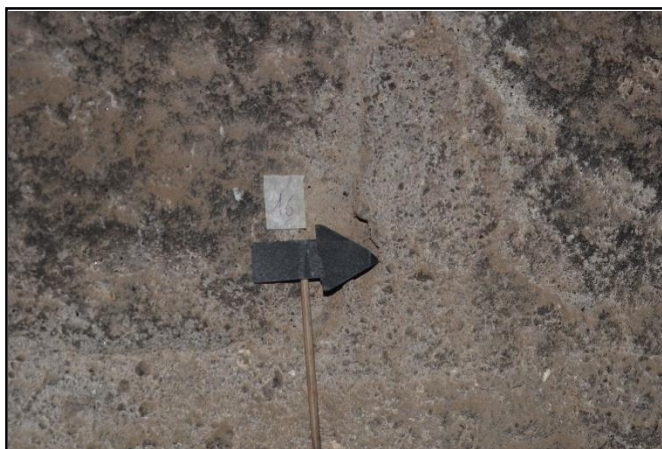
CAMPIONE: 16

Parete Nord-Ovest,  
visibile nella sezione CC'**Quota:** + 34,42 m,  
distante 0,49 m dalla  
parete Sud-Ovest  
visibile nella sezione AA'

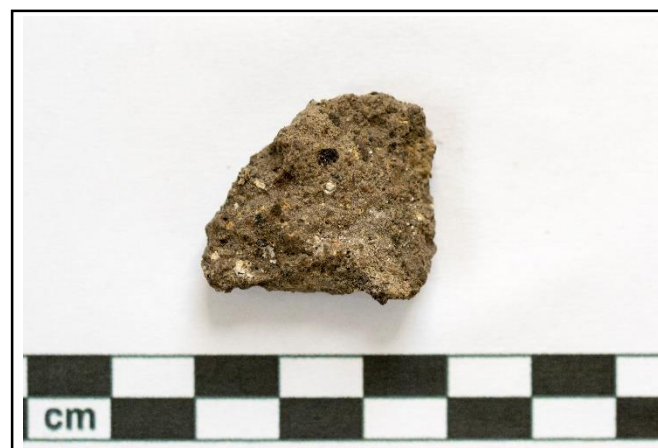
Foto macro

Malta idraulica di colore grigio composta da calce idrata (grassello) in qualità di legante e cariche quali:

- pozzolana (grani grossolani e fini);
- calce idrata (grassello) non mescolata: (grani grossolani e fini);
- tracce di altre cariche in materiale lapideo di colore bruno, probabilmente peperino.

Malta da  
allettamento**Note:** Malta ricca di legante. Buona consistenza. Simile a 'CAMPIONE 1'.

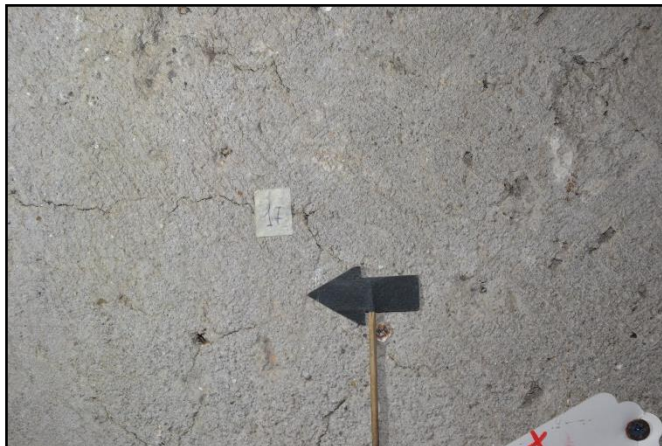
CAMPIONE: 17

Parete Nord-Ovest,  
visibile nella sezione CC'

**Quota:** + 1,37 m,  
distante 1,375 m dalla  
parete Sud-Ovest  
visibile nella sezione AA'

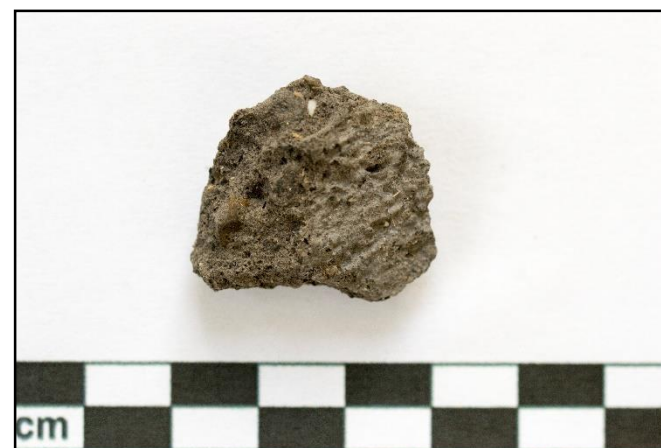
Foto macro

Malta idraulica di colore grigio scuro composta da calce idrata (grassello) in qualità di legante e cariche quali:  
- pozzolana (grani medi e fini).

Intonaco

**Note:** Consistenza molto friabile. Malta di restauro.

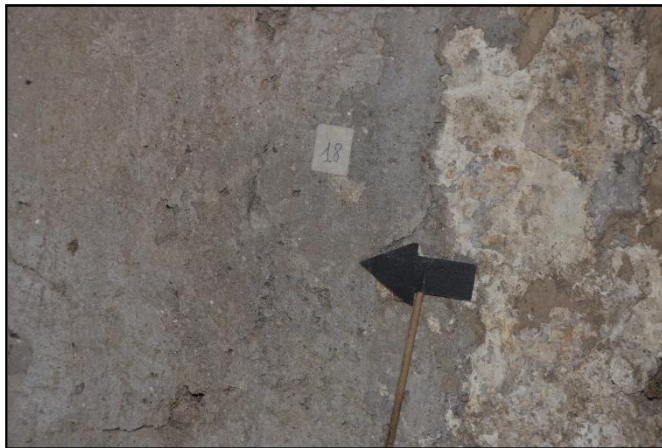
CAMPIONE: 18

Parete Nord-Est, visibile  
nella sezione DD'

**Quota:** + 1,35 m,  
distante 0,68 m dalla  
parete Nord-Ovest  
visibile nella sezione CC'

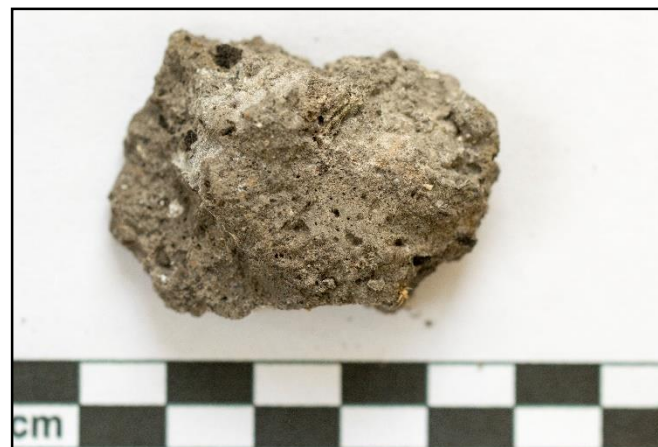
Foto macro

Malta idraulica di colore grigio scuro composta da calce idrata (grassello) in qualità di legante e cariche quali:  
- pozzolana (grani medi e fini).

Intonaco

**Note:** Consistenza molto friabile. Simile a 'CAMPIONE 17'. Malta di restauro.

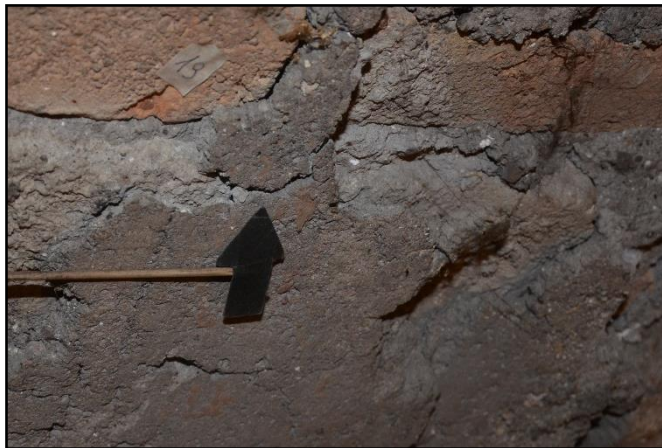
CAMPIONE: 19

Parete Sud-Est, visibile  
nella sezione BB'

**Quota:** + 4,51 m,  
distante 1,36 m dalla  
parete Sud-Ovest  
visibile nella sezione AA'

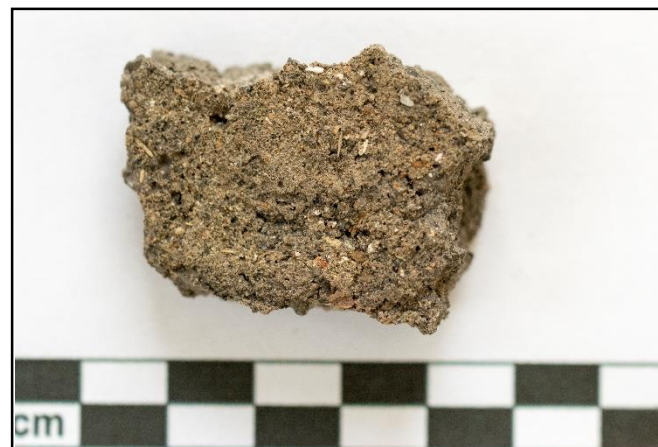
Foto macro

Malta idraulica di colore grigio scuro composta da calce idrata (grassello) in qualità di legante e cariche quali:  
- pozzolana (grani medi e fini).

Malta da  
allettamento

**Note:** Consistenza molto friabile. Usata in un'opera di ridimensionamento del foro della volta. Simile a 'CAMPIONE 17'. Malta di restauro.

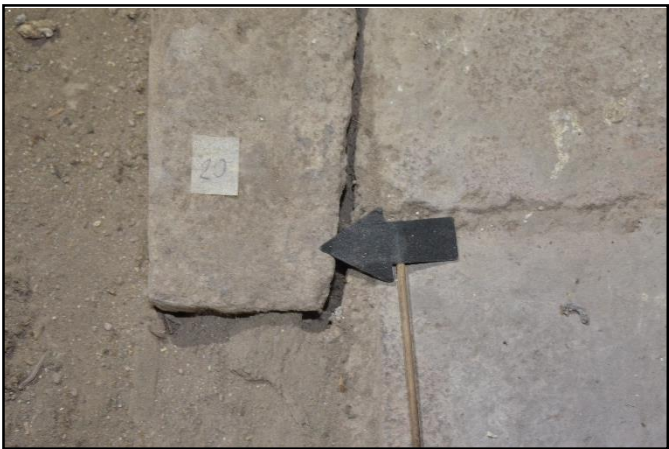
| SCHEDA: | CAMPIONATURA MATERIALI | CAMPIONE: 20 |

Primo solaio

**Quota:** + 4,91 m,  
distante 1,60 m dalla  
parete Sud-Est e 0,33 m  
dalla parete Nord-Est

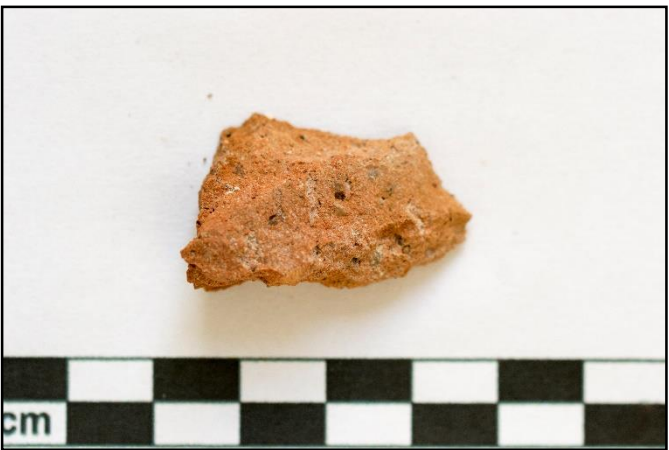
Foto macro

Laterizio,  
mattone

Mattone dal colore rossiccio, impasto abbastanza  
omogeneo, mediamente fine, con presenza di impurità:  
- inclusi di natura carbonatica (granulometria media);  
- frammenti di materiale lapideo.

**Note:** Mattone utilizzato nella pavimentazione.

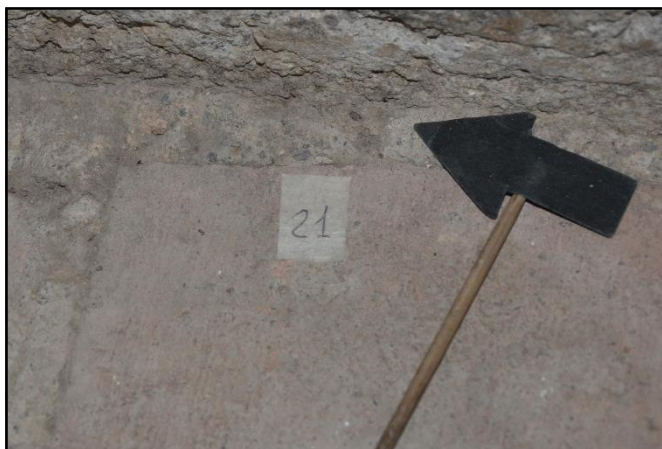
ZONA 2 -  
PRIMO SOLAIO

Primo solaio

**Quota:** + 4,91 m,  
distante 1,57 m dalla  
parete Sud-Est e 0,1 m  
dalla parete Nord-Est

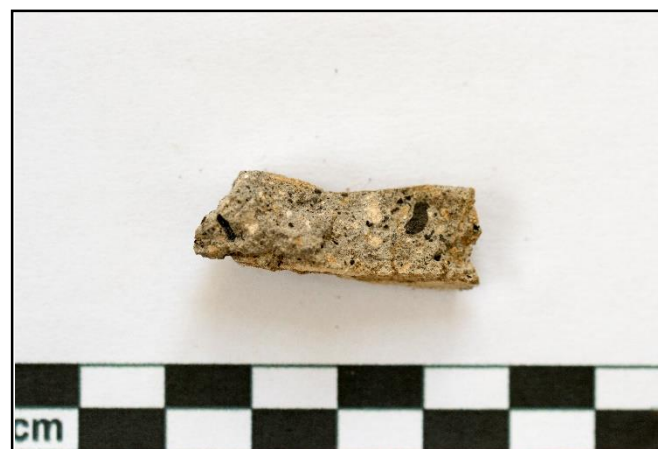
Foto macro

Malta, fuga

Malta idraulica di colore grigio chiaro/rossiccio  
composta da calce idrata (grassello) in qualità di legante  
e cariche quali:

- pozzolana (grani, medi e fini);
- calce idrata (grassello) non mescolata (grani, medi e fini).

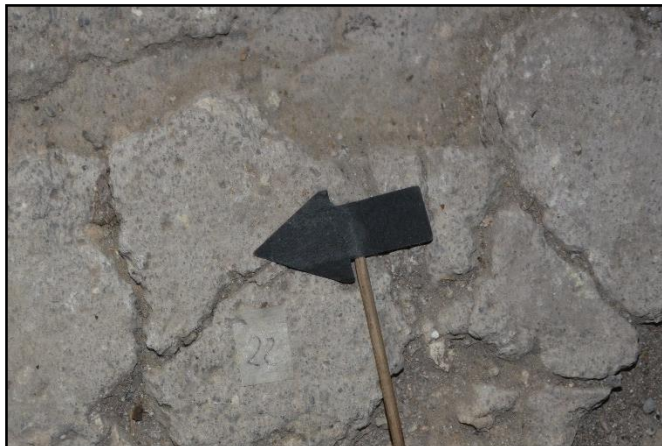
ZONA 2 -  
PRIMO SOLAIO

Primo solaio

**Quota:** + 4,91 m,  
distante 1,80 m dalla  
parete Sud-Est e 0,38 m  
dalla parete Sud-Ovest

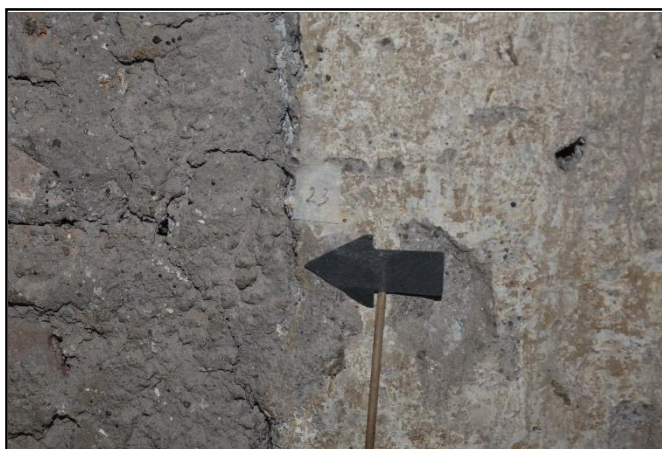
CAMPIONE: 23

Parete Sud-Est, visibile  
nella sezione BB'

**Quota:** + 6,28 m,  
distante 0,75 m dalla  
parete Sud-Ovest  
visibile nella sezione AA'

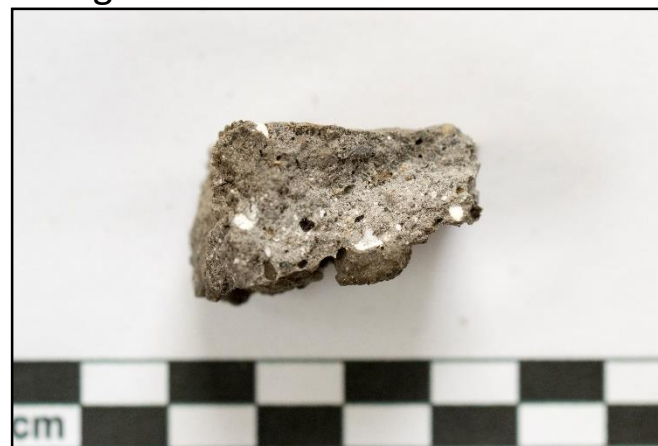
Foto macro

Malta idraulica di colore grigio scuro composta da calce idrata (grassello) in qualità di legante e cariche quali:

- pozzolana (grani medi e fini);
- calce idrata (grassello) non mescolata (grani grossolani e fini).

Malta da  
allettamento

**Note:** Consistenza molto friabile. Impiegata nell'intervento di adeguamento della finestra. Simile a 'CAMPIONE 17'. Malta di restauro.

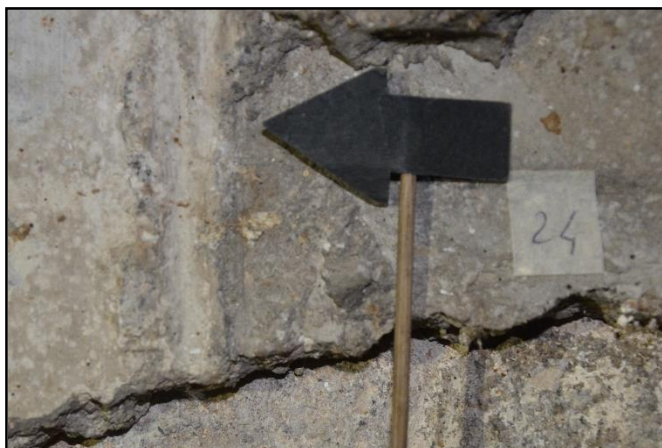
CAMPIONE: 24

Parete Nord-Est, visibile  
nella sezione DD'

**Quota:** + 5,99 m,  
distante 1,06 m dalla  
parete Sud-Est visibile  
nella sezione BB'

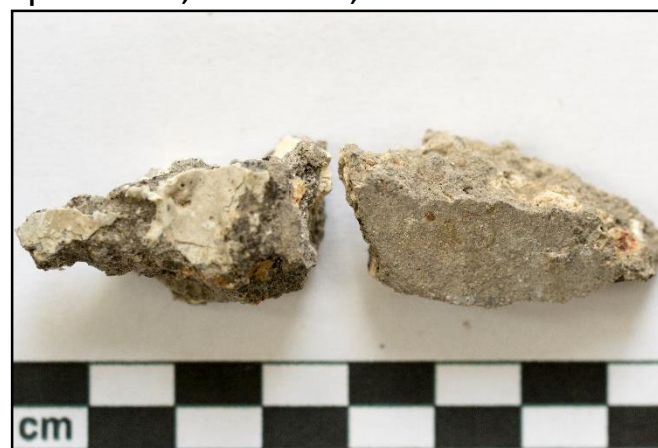
Foto macro

Intonaco  
tinteggiato

Malta idraulica di colore grigio chiaro composta da calce idrata (grassello) in qualità di legante e cariche quali:

- pozzolana (grani grossolani, medi e fini);
- calce idrata (grassello) non mescolata (grani grossolani, medi e fini).

È per metà tinteggiato da una stesura di pittura a calce.

**Note:** Le parti non tinteggiate potrebbero essere la testimonianza della presenza, in antico, di un arredo.

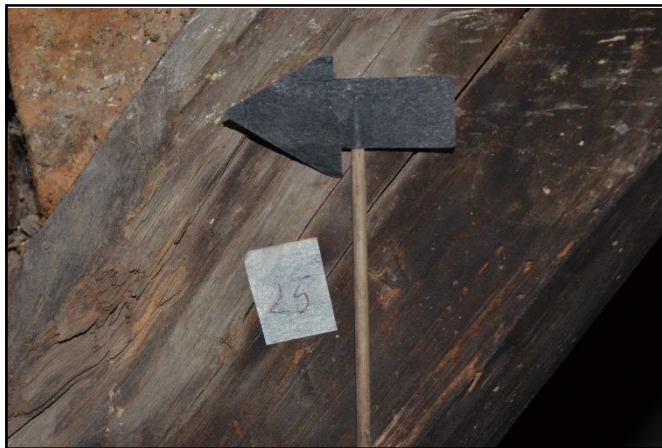
CAMPIONE: 25

Parete Nord-Est, visibile  
nella sezione DD'

**Quota:** + 6,36 m,  
distante 1,09 m dalla  
parete Sud-Est visibile  
nella sezione BB'

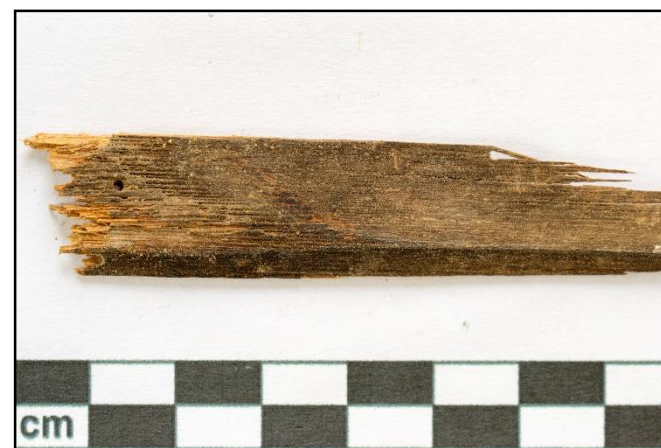
Foto macro

Frammento di un montante della scalinata che serve  
l'intera torre.

Trave, scalinata

**Note:** In legno di castagno.

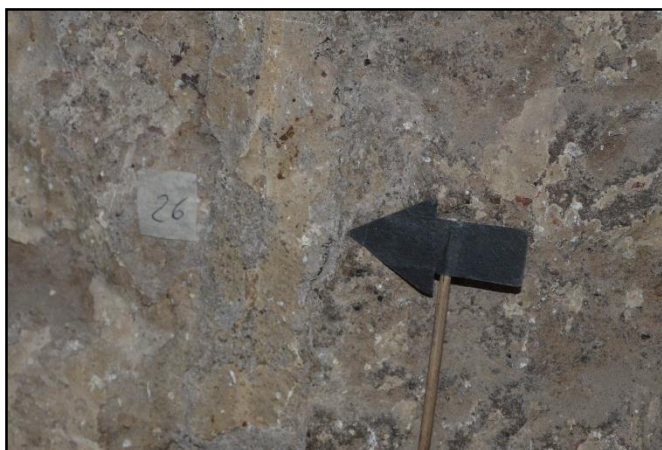
CAMPIONE: 26

Parete Nord-Est, visibile  
nella sezione DD'

**Quota:** + 8,08 m,  
distante 0,99 m dalla  
parete Sud-Est visibile  
nella sezione BB'

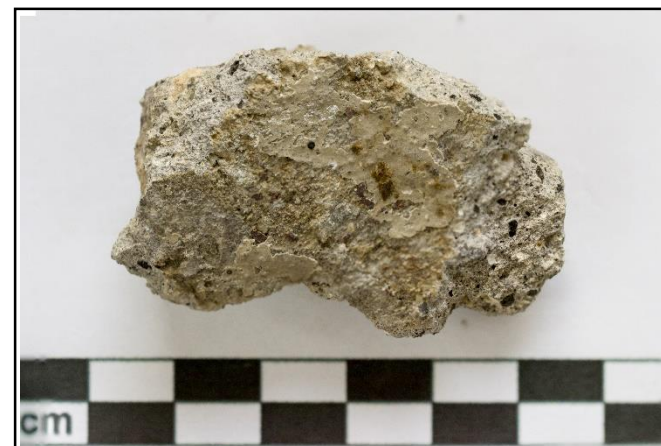
Foto macro

Malta da  
allettamento  
scialbata

Malta idraulica di colore grigio chiaro composta da calce idrata (grassello) in qualità di legante e cariche quali:

- pozzolana (grani grossolani, medi e fini);
- calce idrata (grassello) non mescolata (grani grossolani, medi e fini);
- peperino: (grani grossolani, medi e fini).

Sopra vi è stato applicato uno strato di tinta a base di calce molto corposo.

**Note:** Malta ricca di legante. Buona consistenza. In parte simile a 'CAMPIONE 7'.

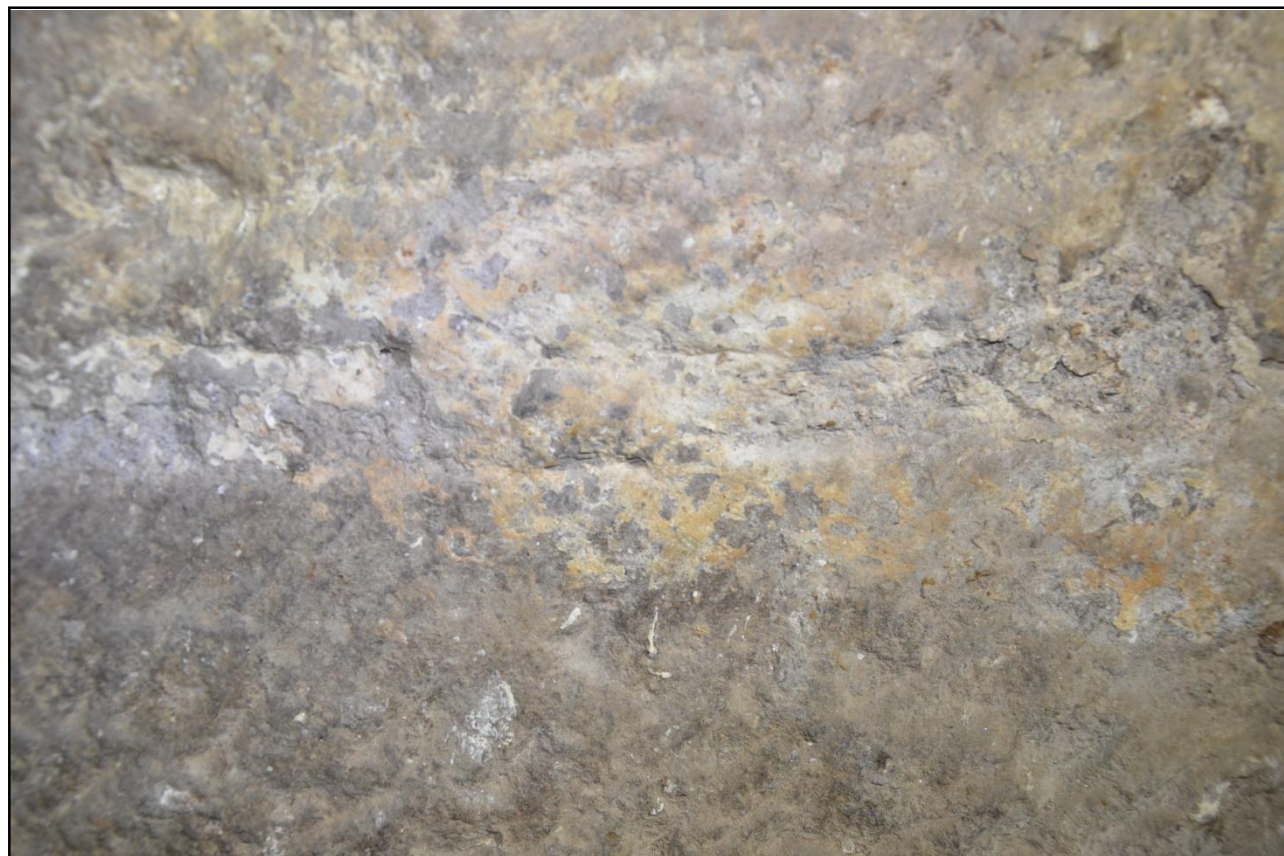
SAGGIO: 1

Nel contesto murario analizzato è possibile identificare quale primo strato la **parete** in muratura, composta di pietre in peperino e giunti stilati, sulla quale è posto uno strato di **scialbo**, realizzato con tinta a base di calce.

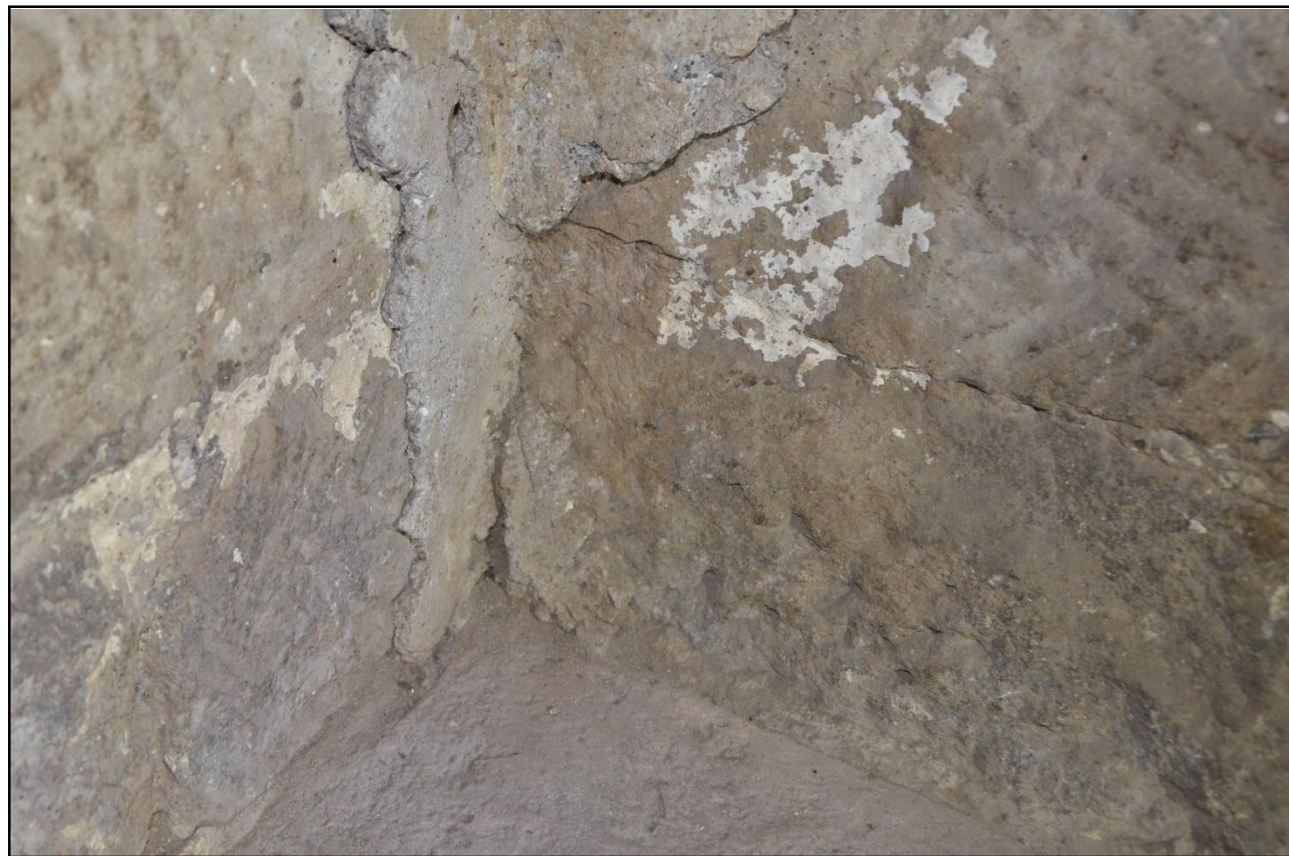
SAGGIO: 3

Nel contesto murario analizzato è possibile identificare quale primo strato la **parete** in muratura, a seguito vi è lo **scialbo**, ed in ultimo uno strato di **intonaco tinteggiato**.

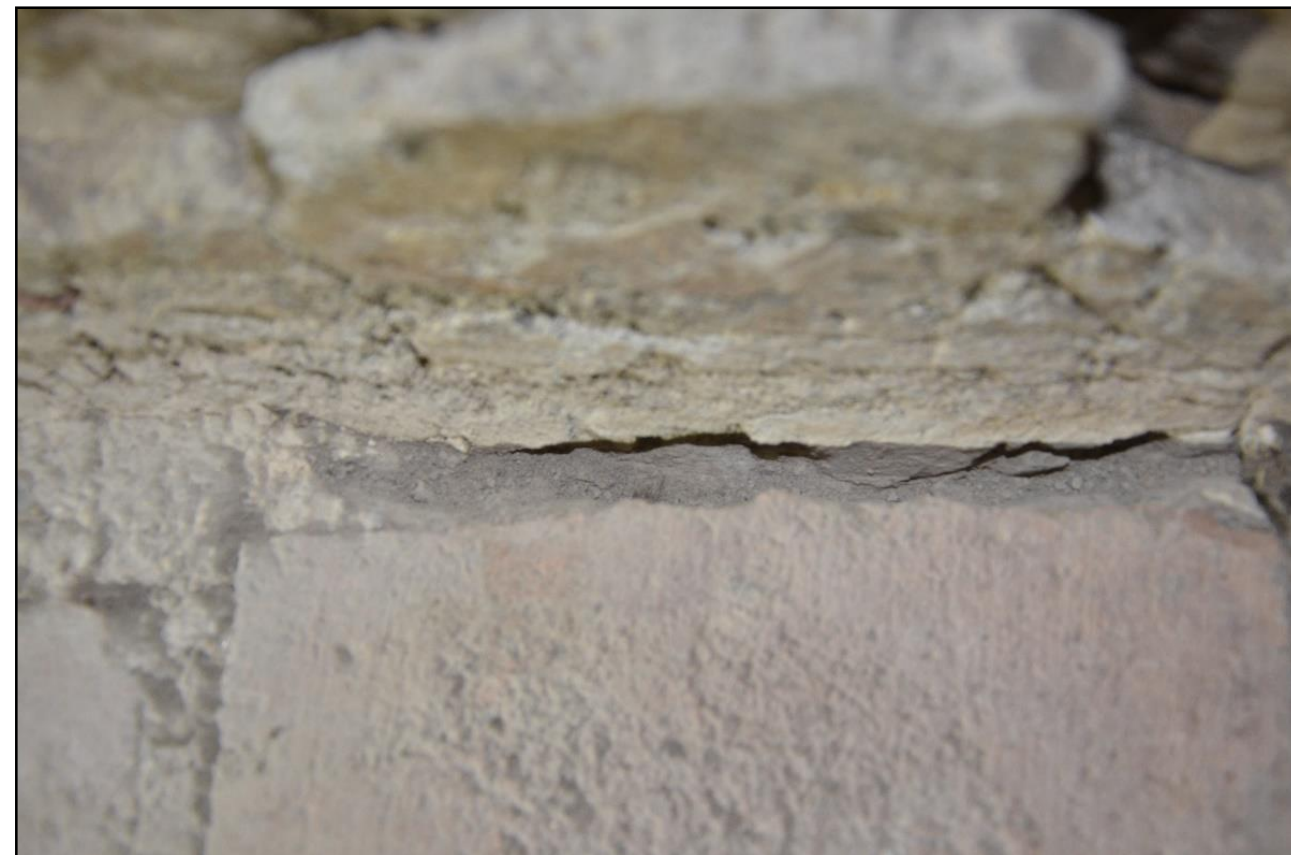
SAGGIO: 4

Nel contesto murario analizzato è possibile identificare quale primo strato la **parete** in muratura, quindi probabilmente lo scialbo, poi l'**intonaco tinteggiato**, a seguito il **massetto**, ed in ultimo la **malta** ed i **mattoni** della pavimentazione.

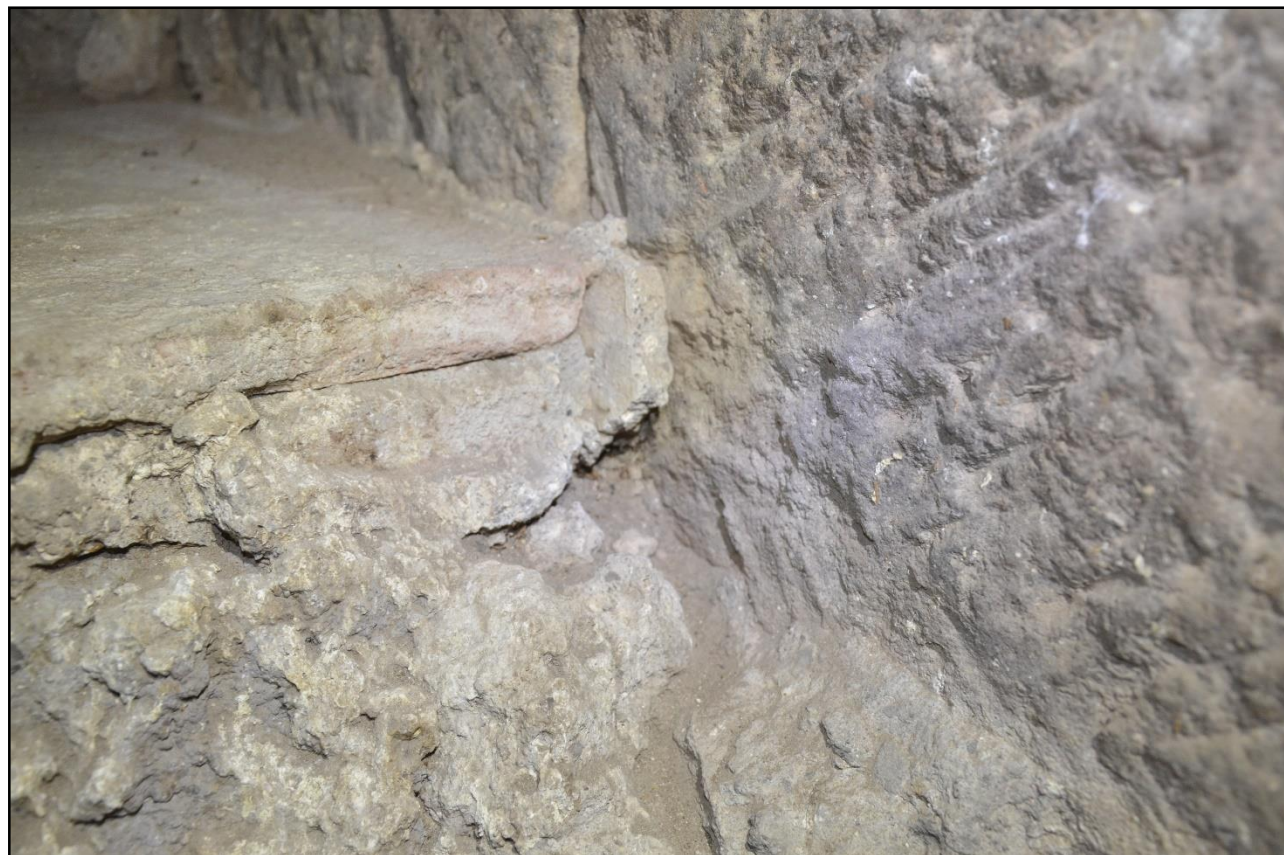
SAGGIO: 5

Nel contesto murario analizzato è possibile identificare quale primo strato la **parete** in muratura, a seguito vi è il **riempimento della volta**, quindi probabilmente lo scialbo, poi l'**intonaco tinteggiato**, il **massetto**, ed in ultimo i **mattoni** della pavimentazione.

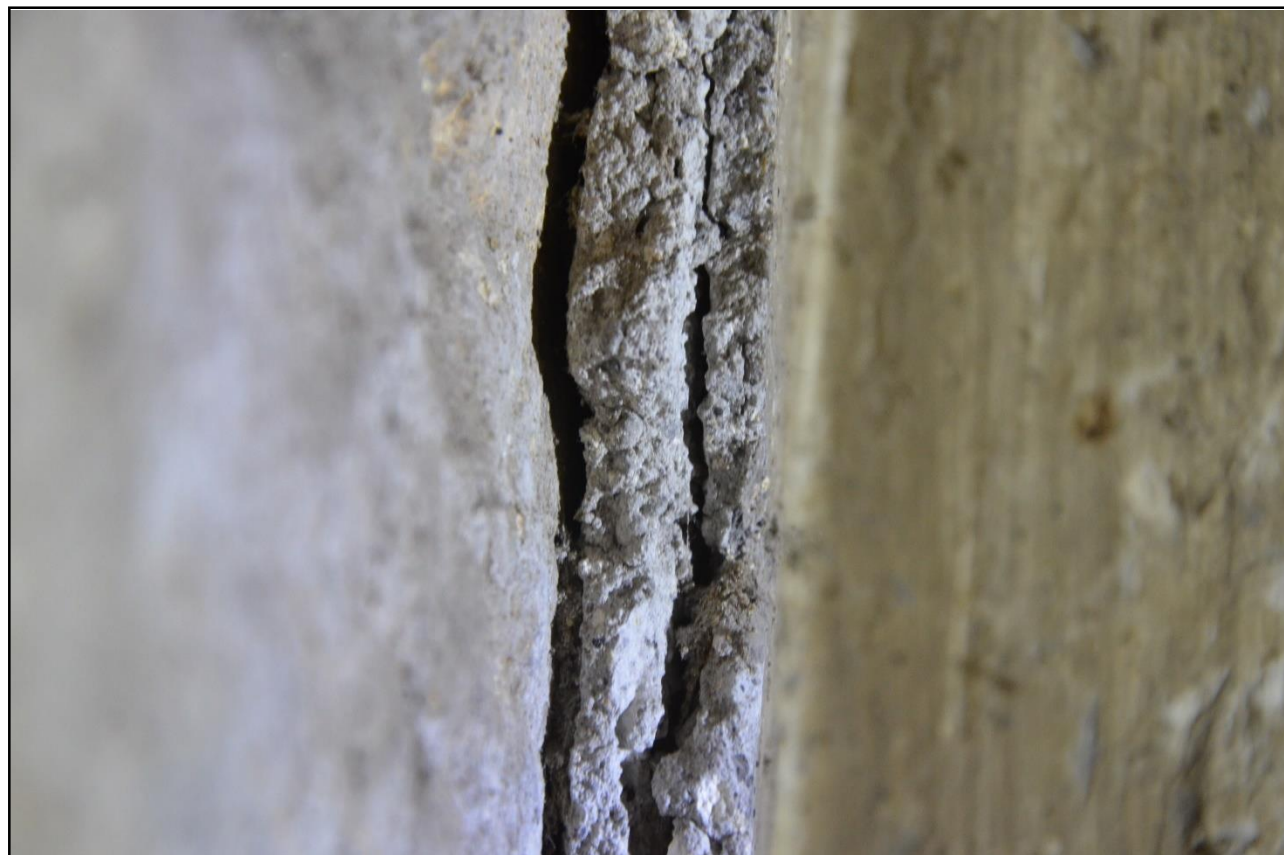
SAGGIO: 6

Nel contesto murario analizzato è possibile identificare quale primo strato la **parete** in muratura, quindi probabilmente lo scialbo, a seguito vi è uno strato di **intonaco** più spesso, ed in ultimo uno strato di **intonaco tinteggiato**.

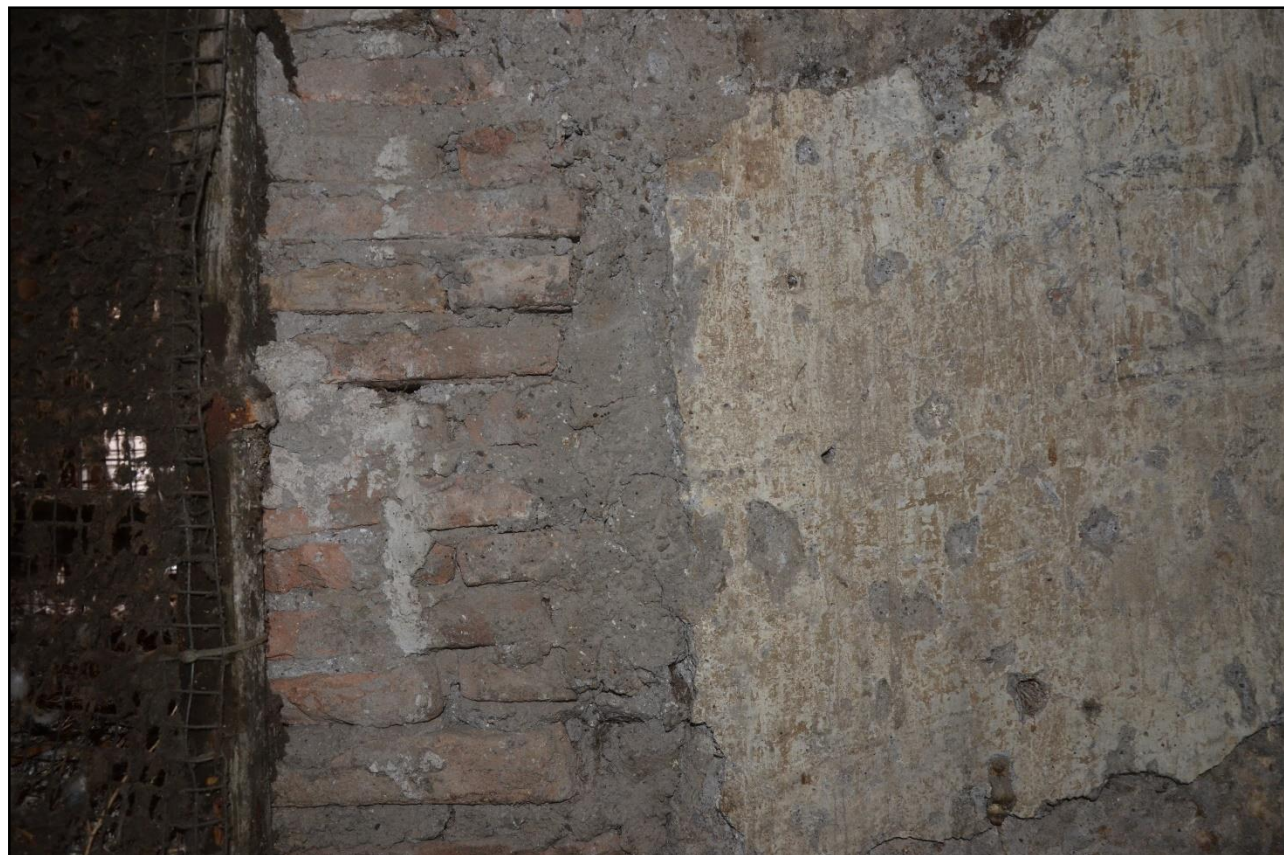
SAGGIO: 7

Nel contesto murario analizzato è possibile notare come la **parete originale** sia stata, tramite un'azione successiva, tagliata e nuovamente ricostruita con una **tamponatura** per permettere l'inserimento della finestra.

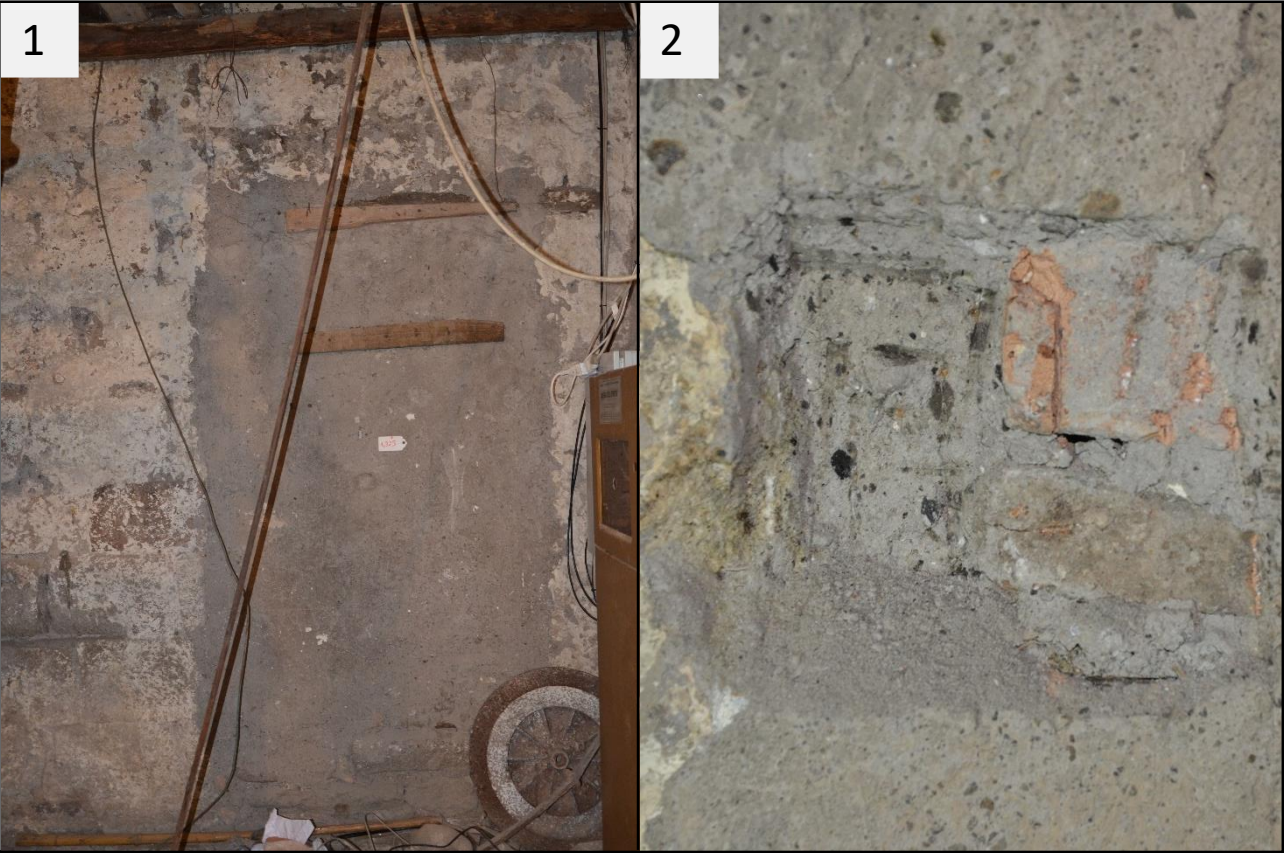
SAGGIO: 8

**Descrizione:**  
Nel contesto murario analizzato è possibile notare come l'**apertura originale** sia stata, tramite un'azione successiva, chiusa e tamponata con una **parete intonacata**.

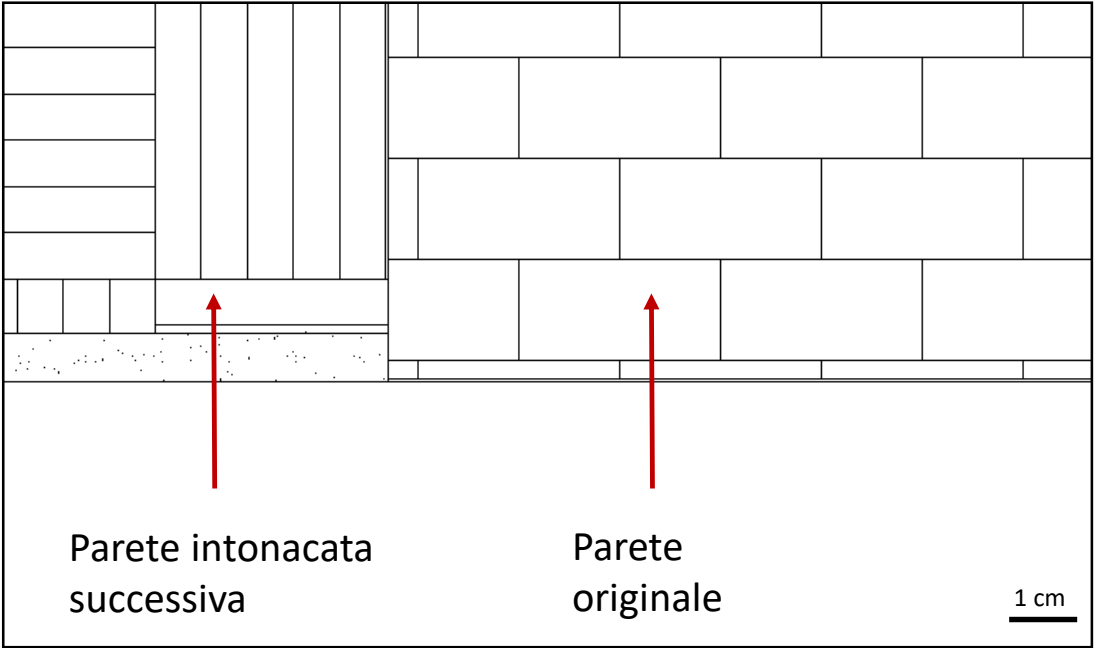
SAGGIO: 9

**Descrizione:**  
Nel contesto murario analizzato è possibile notare come l'**apertura originale** sia stata, tramite un'azione successiva, chiusa e tamponata con una **parete intonacata**.
