CITTA' DI VITERBO

TAV.18 - PERCORSO 12 VIALE TRENTO - VIA GARBINI

P.E.B.A
PIANO ELIMINAZIONE
BARRIERE ARCHITETTONICHE
2025-2035- viterbo accessibile

Percorso 12: Viale Trento - Via Garbini

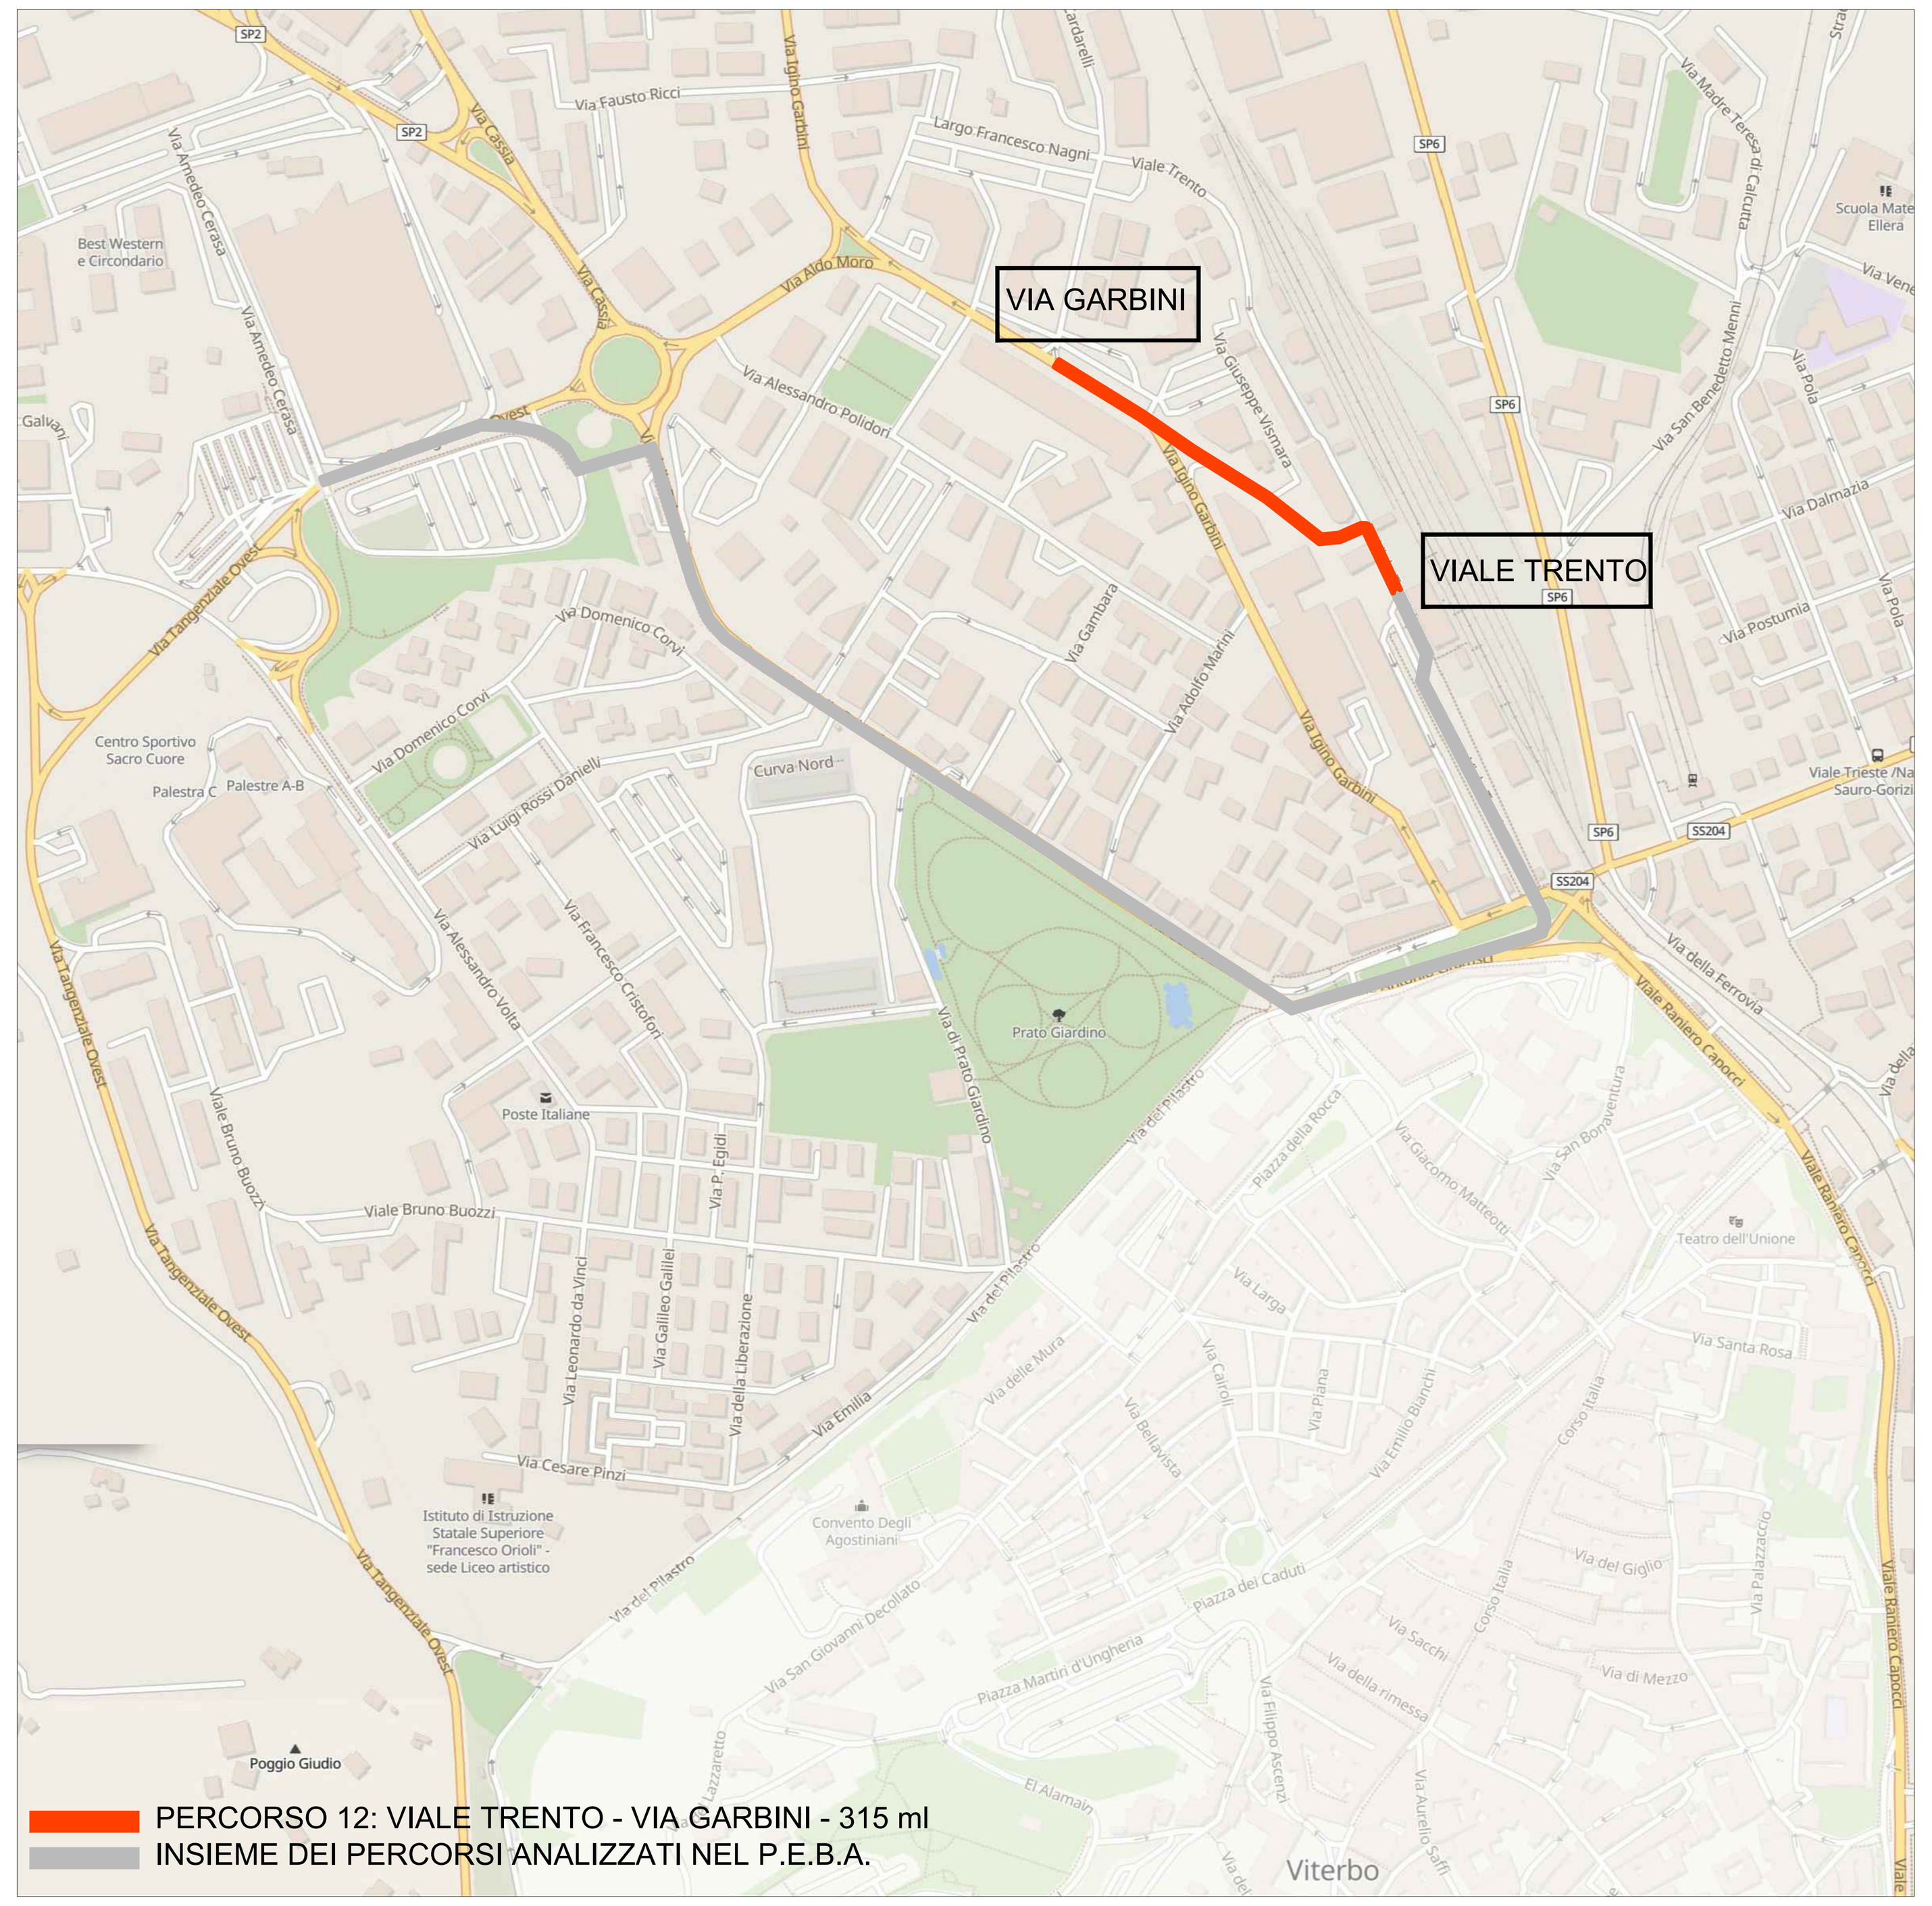
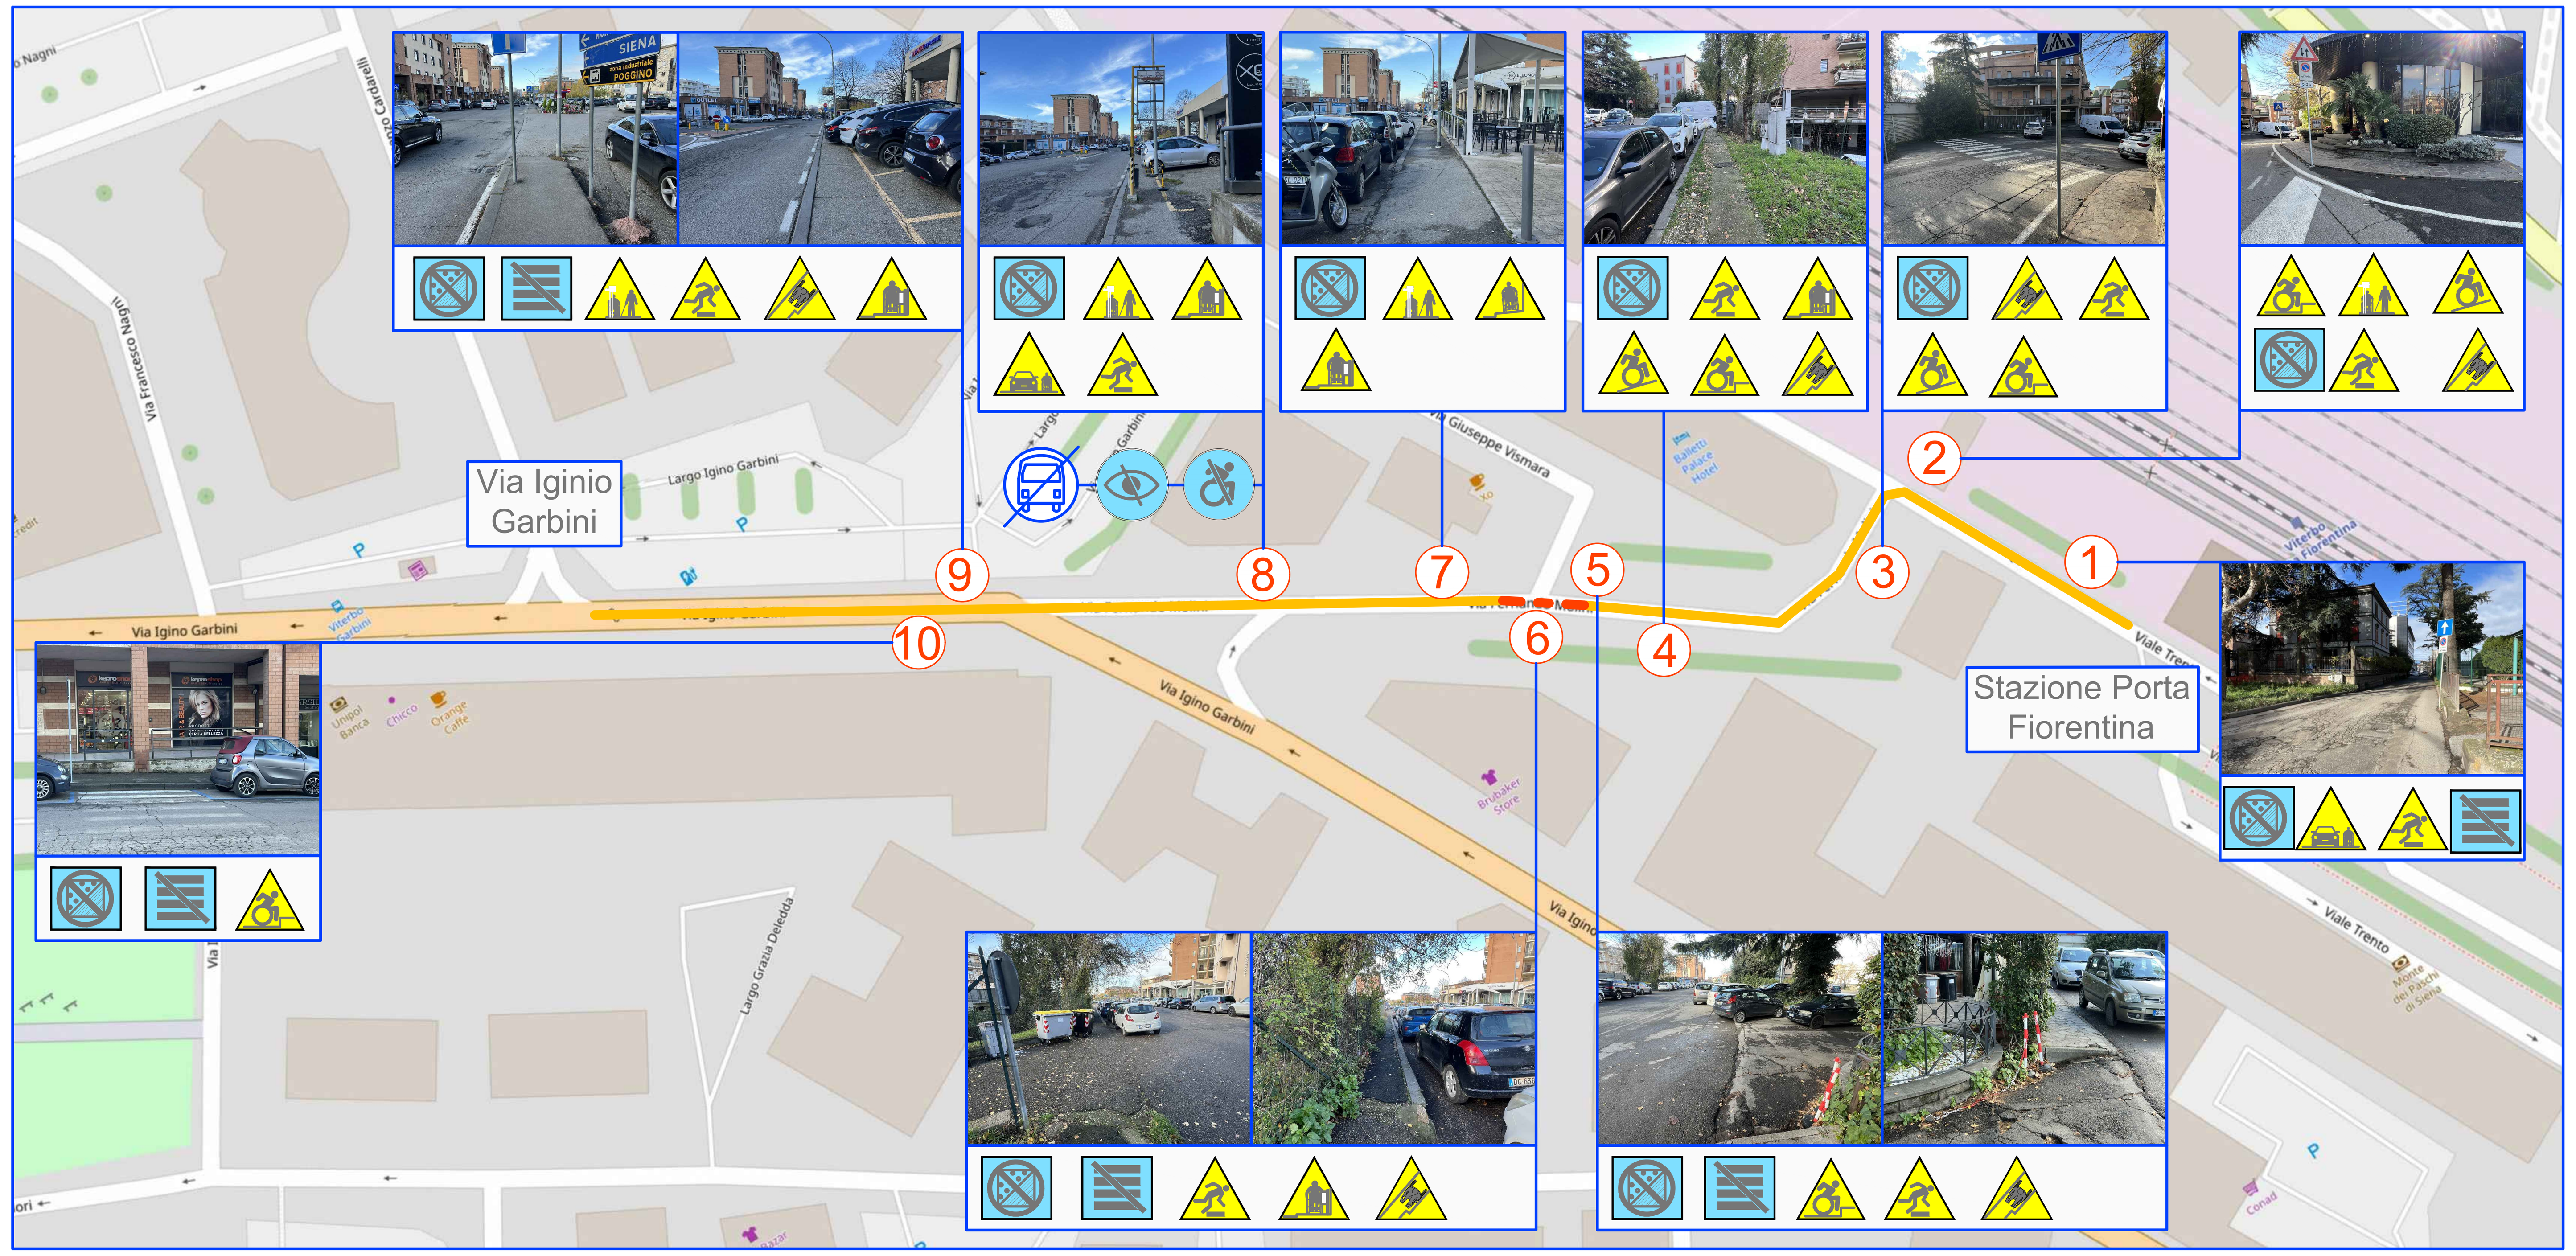
Criticità	Descrizione proposta intervento
1	Percorso pedonale non protetto	Realizzazione del marciapiede o in alternativa di un percorso pedonale protetto
2	Pavimentazione degradata e sconnessa, assenza di pavimentazione tattile, mancanza di segnaletica per attraversamento pedonale, rampa con pendenza eccessiva, mancanza di raccordo tra strada e marciapiede, larghezza marciapiede inferiore 90 cm	Ripristinare la pavimentazione, inserire pavimentazione tattile, ripristinare la segnaletica orizzontale per attraversamento pedonale, realizzazione nuova rampa di collegamento tra strada e marciapiede, rimozione ostacoli mobili, allargamento del marciapiede
3 4	Pavimentazione degradata e sconnessa, assenza di pavimentazione tattile, mancanza di segnaletica per attraversamento pedonale, rampa con pendenza eccessiva, mancanza di raccordo tra strada e marciapiede, larghezza marciapiede inferiore 90 cm	Ripristinare la pavimentazione, inserire pavimentazione tattile, ripristinare la segnaletica orizzontale per attraversamento pedonale, realizzazione nuova rampa di collegamento tra strada e marciapiede, rimozione ostacoli mobili, allargamento del marciapiede

5 6	Pavimentazione degradata e sconnessa, assenza di pavimentazione tattile, mancanza di segnaletica per attraversamento pedonale, rampa con pendenza eccessiva, mancanza di raccordo tra strada e marciapiede, larghezza marciapiede inferiore 90 cm, presenza di ostacoli lungo il percorso	Ripristinare la pavimentazione, inserire pavimentazione tattile, ripristinare la segnaletica orizzontale per attraversamento pedonale, realizzazione nuova rampa di collegamento tra strada e marciapiede, rimozione ostacoli mobili, allargamento del marciapiede
7	Assenza di pavimentazione tattile, mancanza di segnaletica per attraversamento pedonale, ostacoli lungo il percorso non segnalati,	Inserire pavimentazione tattile, ripristinare la segnaletica orizzontale per attraversamento pedonale, realizzazione nuova rampa di collegamento tra strada e marciapiede, rimozione ostacoli mobili.
8	Pavimentazione degradata e sconnessa, assenza di pavimentazione tattile, fermata autobus non idonea per disabili, ostacoli lungo il percorso	Inserire pavimentazione tattile, riprogettare la fermata autobus

9	Pavimentazione degradata e sconnessa, assenza di pavimentazione tattile, mancanza di segnaletica per attraversamento pedonale, ostacoli lungo il percorso, parcheggi lungo il marciapiede	Ripristinare la pavimentazione, inserire pavimentazione tattile, ripristinare la segnaletica orizzontale per attraversamento pedonale, sistemazione della pendenza della rampa, rimozione ostacoli, non essendoci la possibilità di avere un percorso pedonale protetto è necessario adeguare la lunghezza dei parcheggi dei locali commerciali
10	Pavimentazione degradata e sconnessa, assenza di pavimentazione tattile, mancanza di segnaletica per attraversamento pedonale, mancanza di raccordo tra strada e marciapiede.	Ripristinare la pavimentazione, inserire pavimentazione tattile, ripristinare la segnaletica orizzontale per attraversamento pedonale, realizzazione di una rampa di raccordo tra strada e marciapiede.
