P.E.B.A
PIANO ELIMINAZIONE BARRIERE ARCHITETTONICHE
2025-2035- viterbo accessibile

TAV.21 - PERCORSO 15 PIAZZALE COTRAL

Percorso 15: Via Alessandro Volta - Piazzale Giordano Bruno

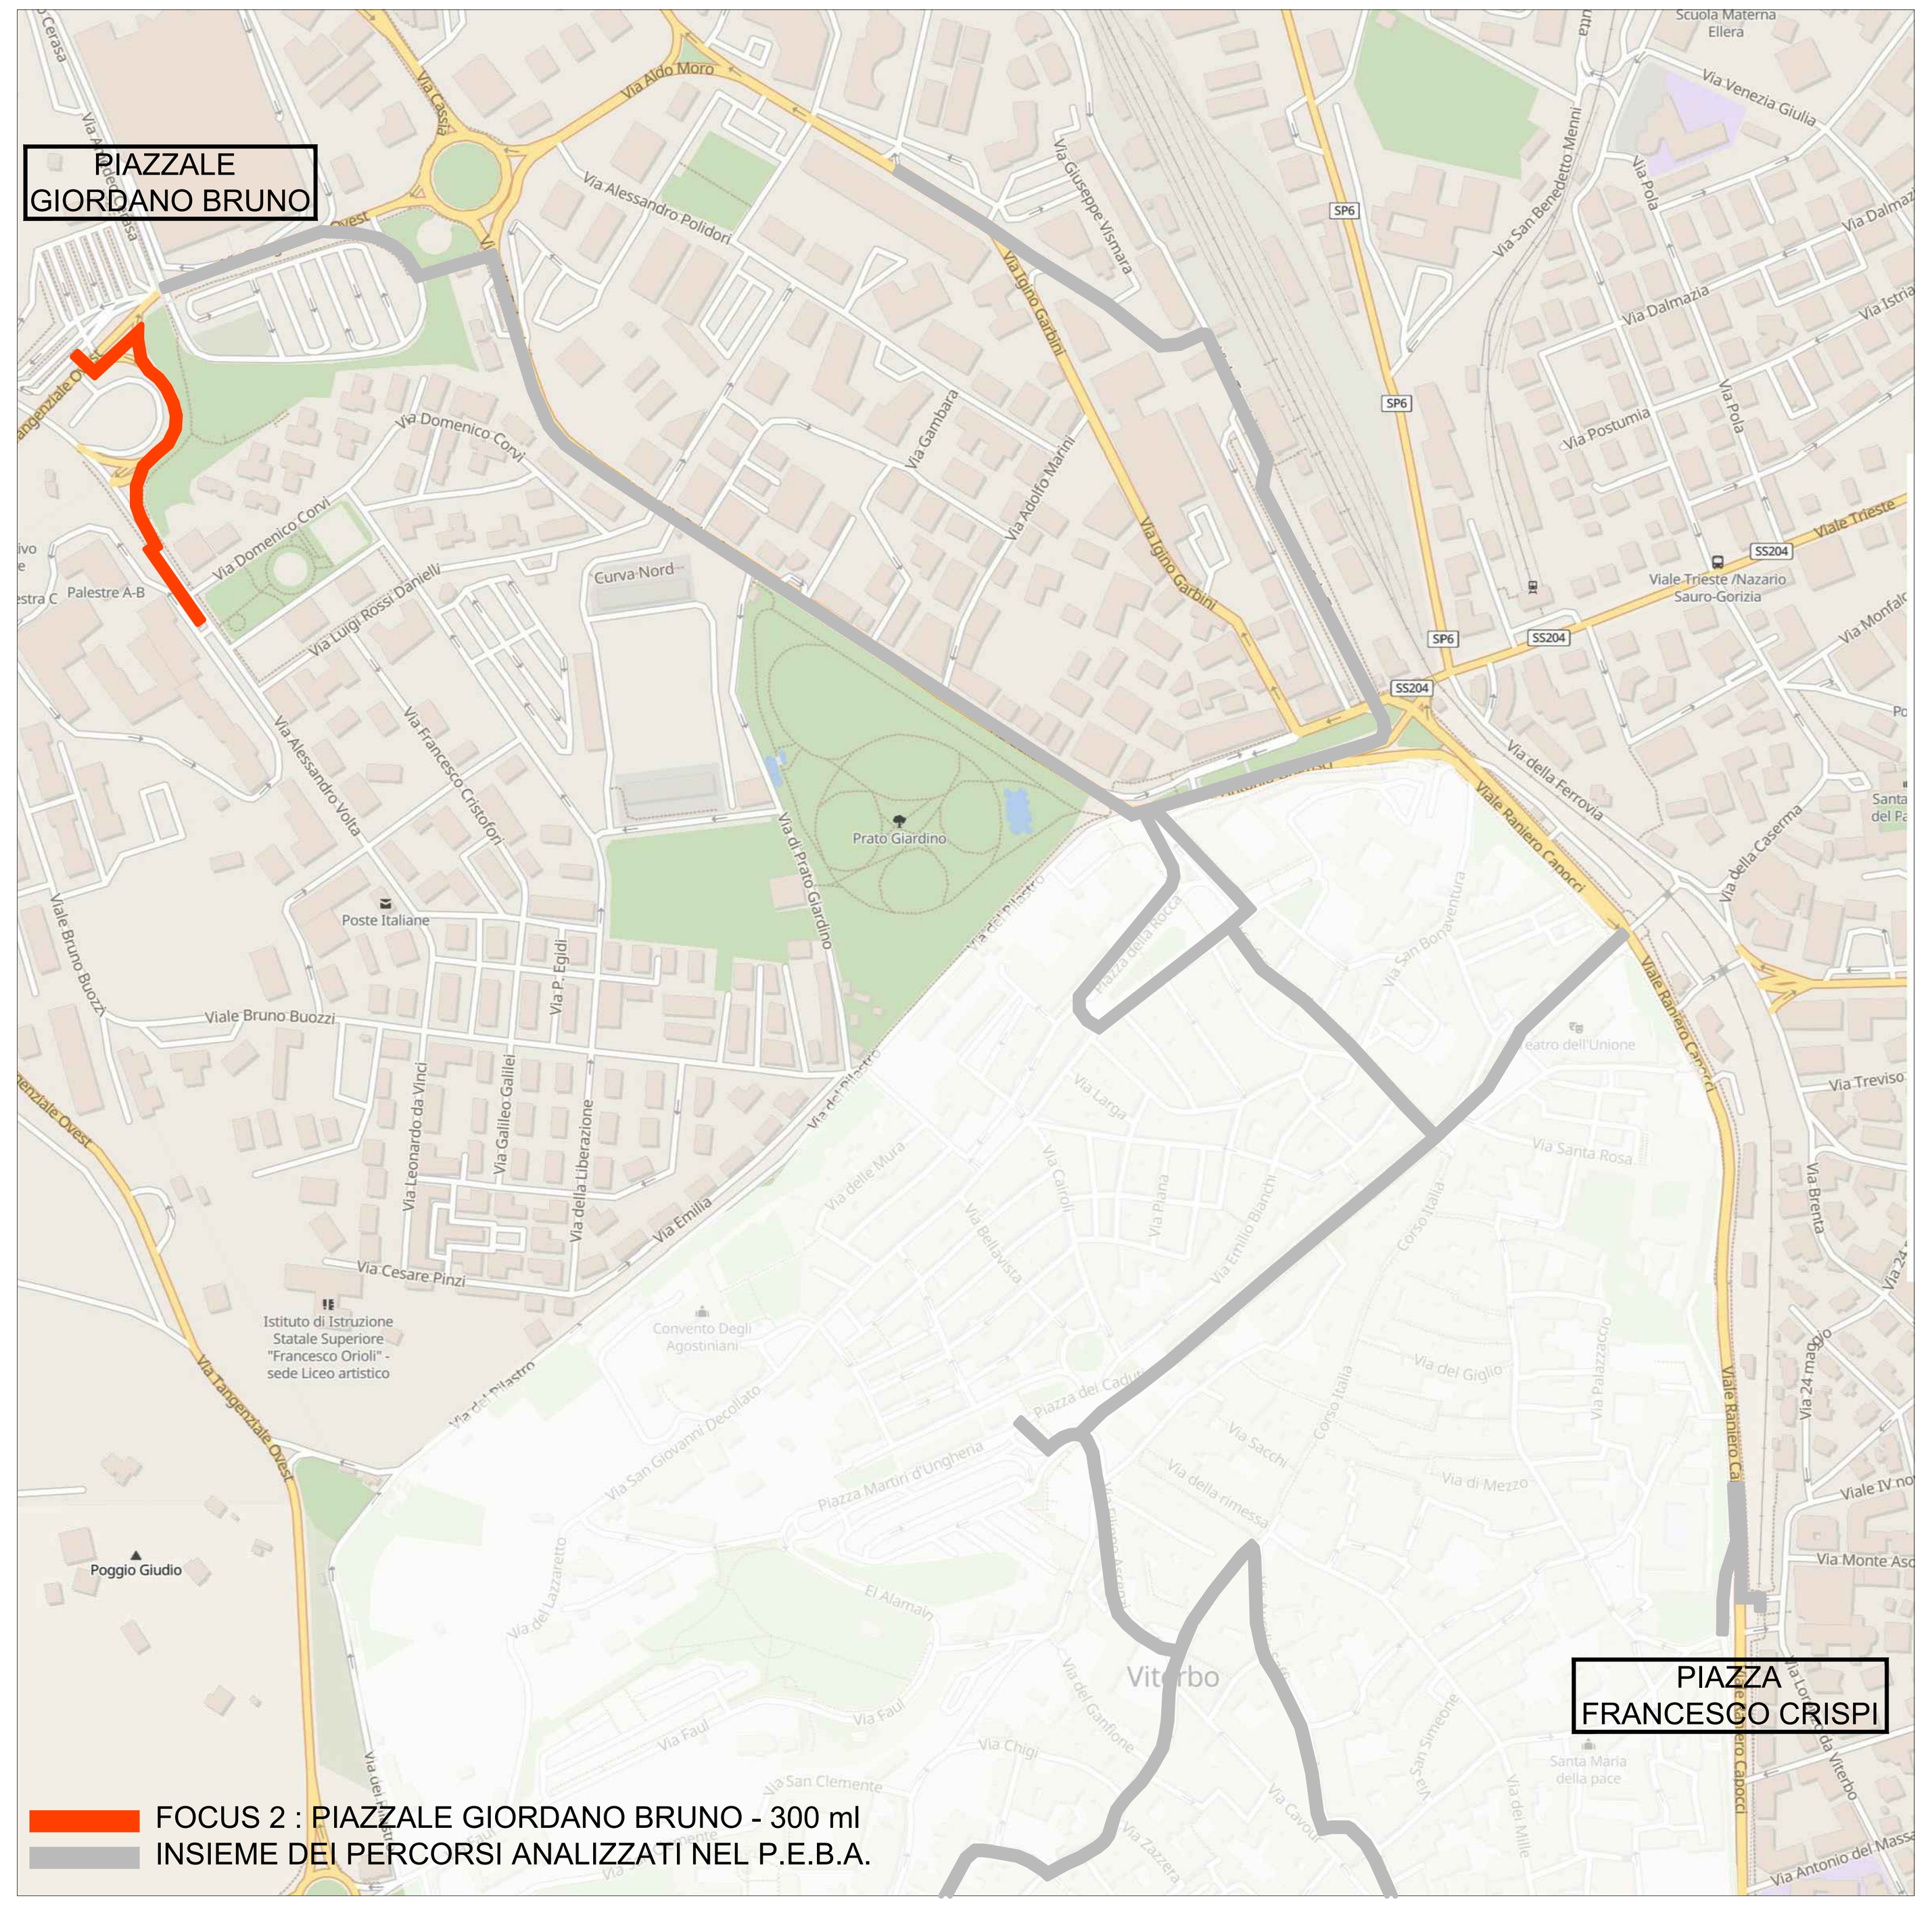
Criticità	Descrizione proposta intervento
1	Percorso pedonale non protetto	Realizzazione del marciapiede o in alternativa di un percorso pedonale protetto
2	Pavimentazione degradata e sconnessa, assenza di pavimentazione tattile,ostacoli lungo il percorso, fermata autobus non idonea	Ripristinare la pavimentazione, inserire pavimentazione tattile, progettazione di una nuova fermata autobus, rimozione degli ostacoli lungo il percorso.
3	Pavimentazione degradata e sconnessa, assenza di pavimentazione tattile, ostacoli lungo il percorso.	Ripristinare la pavimentazione, inserire pavimentazione tattile, rimozione degli ostacoli lungo il percorso.
4	Pavimentazione degradata e sconnessa, assenza di pavimentazione tattile, ostacoli lungo il percorso.	Ripristinare la pavimentazione, inserire pavimentazione tattile, rimozione degli ostacoli lungo il percorso.
5	Pavimentazione degradata e sconnessa, assenza di pavimentazione tattile, ostacoli lungo il percorso.	Ripristinare la pavimentazione, inserire pavimentazione tattile, rimozione degli ostacoli lungo il percorso.

6	Pavimentazione degradata e sconnessa, assenza di pavimentazione tattile, mancanza di raccordo tra marciapiede e strada.	Ripristinare la pavimentazione, inserire pavimentazione tattile, realizzazione di raccordi tra marciapiedi e strada.
7	Pavimentazione degradata e sconnessa, assenza di pavimentazione tattile, ostacoli lungo il percorso	Inserire pavimentazione tattile, rimuovere gli ostacoli lungo il percorso.
8	Pavimentazione degradata e sconnessa, assenza di pavimentazione tattile, mancanza di segnaletica per attraversamento pedonale, mancanza di raccordo tra strada e marciapiede.	Ripristinare la pavimentazione, inserire pavimentazione tattile, ripristinare la segnaletica orizzontale per attraversamento pedonale, realizzazione di una rampa di raccordo tra strada e marciapiede.
9	Pavimentazione degradata e sconnessa, assenza di pavimentazione tattile, mancanza di segnaletica per attraversamento pedonale, mancanza di raccordo tra strada e marciapiede. Semaforo pedonale da rinnovare	Ripristinare la pavimentazione, inserire pavimentazione tattile, ripristinare la segnaletica orizzontale per attraversamento pedonale, realizzazione di una rampa di raccordo tra strada e marciapiede. Installazione di semaforo pedonale con segnalatore acustico e countdown prediligendo semafori intelligenti.
