CITTÀ DI VITERBO

LAVORI DI RISTRUTTURAZIONE DELL'EX CHIESA DI SAN GIOVANNI DECOLLATO, SITA IN VIA DEL LAZZARETTO, PER LA REALIZZAZIONE DI UN INFO-POINT TURISTICO (CUP: D89E23000030002)

PROGETTO DI FATTIBILITÀ TECNICO ECONOMICA

ANALISI DEL DEGRADO - PROSPETTO NORD

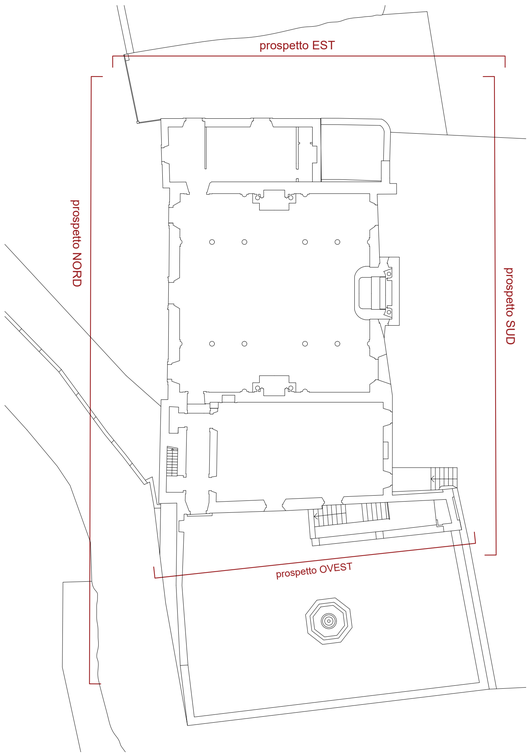
Prospetto NORD - scala 1:50

Le tinteggiature originarie sono limitate a pochi lacerti.

Vi sono zone, seppur limitate, dove l'intonaco è assente o danneggiato. Questo è dovuto a vari fattori come la mancanza di manutenzione che ha caratterizzato l'edificio negli ultimi decenni.

La crosta sugli intonaci è un fenomeno di degrado manifestato a causa di diversi fattori, principalmente l'azione di microrganismi in ambiente umido.

Strato sottile e uniforme generalmente di colore verde, nero, grigio o marrone, formato dall'accumulo di muffe, funghi, alghe, licheni o batteri. Sono evidenti patine che, insieme a polvere e terriccio, si sono depositate sulla superficie dell'intonaco.

Alterazione che si manifesta con pigmentazione accidentale e localizzata della superficie è correlata alla presenza di materiale estraneo al substrato (ruggine, sali di rame, sostanze organiche, vernici).

Degradazione che si manifesta con la formazione di soluzioni di continuità nel materiale e che può implicare lo spostamento reciproco delle parti.

Perdita di adesione tra uno strato sottile e il relativo supporto: riguarda generalmente gli intonaci. Se non trattato adeguatamente provoca la caduta delle parti distaccate con conseguente formazione di lacune.

Si riconoscono limitate perdite di parti di colore di varia forma e dimensione, localizzate nelle parti adiacenti ai portali.

Perdita di parti con varia forma e dimensioni.

Modifica dello strato superficiale della pietra di spessore variabile, facilmente riconoscibile per la consistenza molto dura e il colore scuro. Si distacca spontaneamente dal substrato che generalmente si mostra disgregato e pulverulento.

La mancanza di manutenzione degli intonaci ha formato uno strato sottile e uniforme di colore scuro, formato dall'accumulo di licheni in corrispondenza degli scoli delle acque proveniente dal fronte estradossale dei timpani.

Presenza di piante infestanti superiori come erba, arbusti, cespugli o rampicanti, spesso localizzati nei giunti di malta di una muratura, in cavità o accumuli di terriccio trasportanti dal vento. Provoca gravi danni in seguito all'azione meccanica delle radici.
