# PIANO ELIMINAZIONE BARRIERE ARCHITETTONICHE

CITTA' DI VITERBO

TAV.23 - PERCORSO 17 BAGNAIA

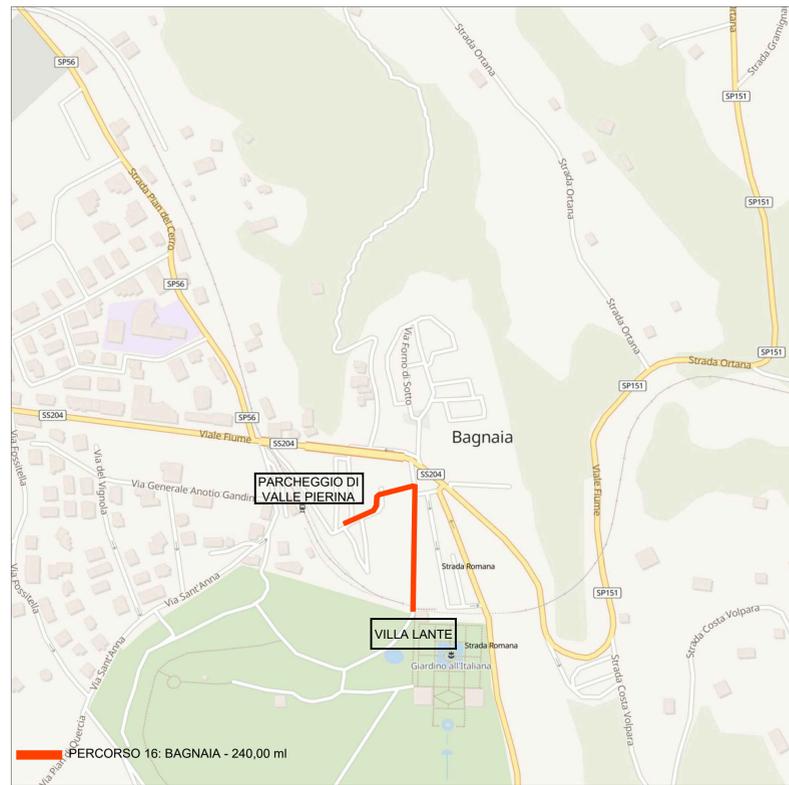
Criticità	Descrizione proposta intervento	
1	Assenza di pavimentazione tattile, pavimentazione degradata e sconnessa.	Inserire pavimentazione tattile, sistemazione della pavimentazione del parcheggio.
2	Assenza di pavimentazione tattile, pavimentazione degradata e sconnessa, eccessiva pendenza.	Inserire pavimentazione tattile, sistemazione della pavimentazione.
3	E' presente una rampa e una scala per superare il dislivello.	Scala non segnalata, rampa priva di manutenzione.
4	Assenza di ascensore/montascale per accesso ai piani superiori	Installazione di un ascensore, non è mai consigliabile installare un montascale all'esterno.
5	Rampa con dimensioni non idonee e mancanza di ringhiera di protezione.	Inserire pavimentazione tattile, allargare la rampa e installare la ringhiera di protezione.
6	Assenza di pavimentazione tattile, interruzione e successiva assenza di segnaletica orizzontale per attraversamento pedonale.	Inserire pavimentazione tattile, rimozione degli ostacoli lungo il percorso o segnalazione degli stessi

7	Assenza di pavimentazione tattile, ostacoli lungo il percorso	Inserire pavimentazione tattile, rifacimento delle strisce pedonali per attraversamento della piazza.
8	Marciapiede sconnesso e privo di raccordi con la strada, ostacoli lungo il percorso	Sistemazione del marciapiede nei punti con pavimentazione degradata, rimozione degli ostacoli lungo il percorso
