"RESTAURO ED ADEGUAMENTO FUNZIONALE DEI LOCALI DELL'EX RISTORANTE "LA ZAFFERA", SITO A PIAZZA SAN CARLUCCIO, NEL QUARTIERE MEDIOLEVALE DI SAN PELLEGRINO, PER LA REALIZZAZIONE DI UNO SPAZIO MULTIMEDIALE"

**PROGETTO DI FATTIBILITÀ TECNICO ECONOMICA**

RILIEVO MATERICO-DEGRADO-CONSERVAZIONE MATERIALI - Piano Terra

| Riferimento 13 | Elaborato A-5 | Data 21 giugno 2025 | Scala 1:100 |

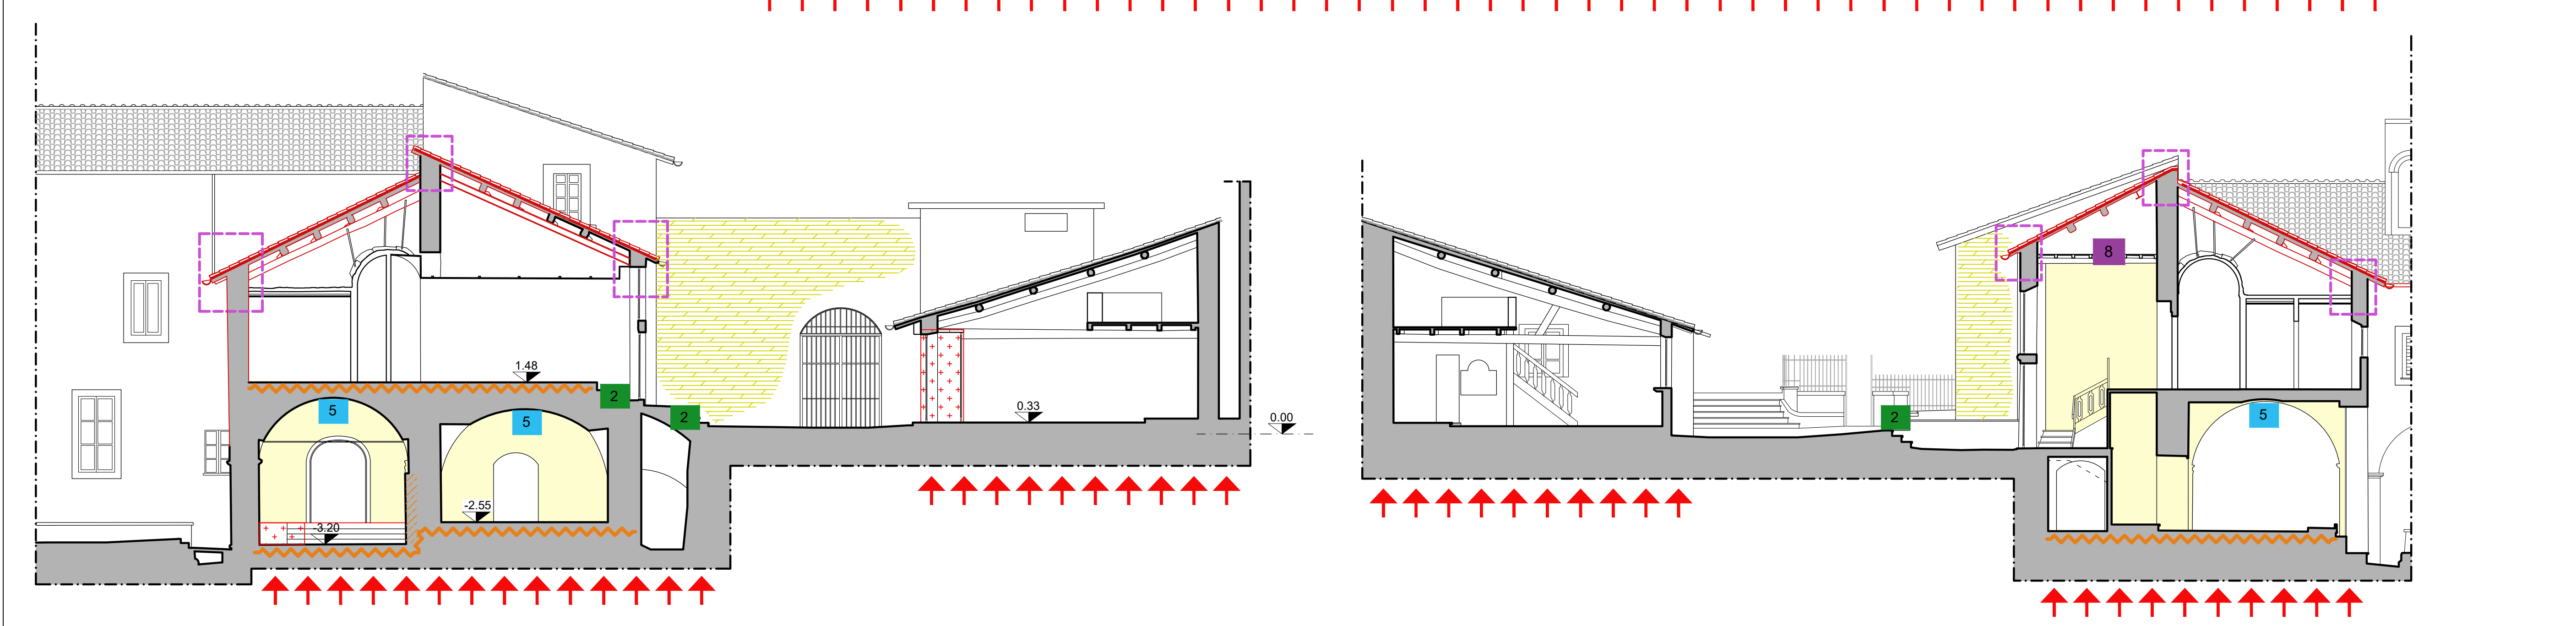
8

In alcuni ambienti sono presenti soffitti in legno di castagno. Trovandosi in buono stato di conservazione, si prevede una pulizia delle superfici e un trattamento finale del legno, con eventuali sostituzioni e integrazioni di parti danneggiate.
