"RESTAURO ED ADEGUAMENTO FUNZIONALE DEI LOCALI DELL'EX RISTORANTE "LA ZAFFERA", SITO A PIAZZA SAN CARLUCCIO, NEL QUARTIERE MEDIOEVALE DI SAN PELLEGRINO, PER LA REALIZZAZIONE DI UN SPAZIO MULTIMEDIALE"

PROGETTO DI FATTIBILITÀ TECNICO ECONOMICA

RILIEVO MATERICO-DEGRADO-CONSERVAZIONE MATERIALI- Piano Primo

| Riferimento<br>14 | Elaborato<br>A-6 | Data<br>21 giugno 2025 | Scala<br>1:100 |

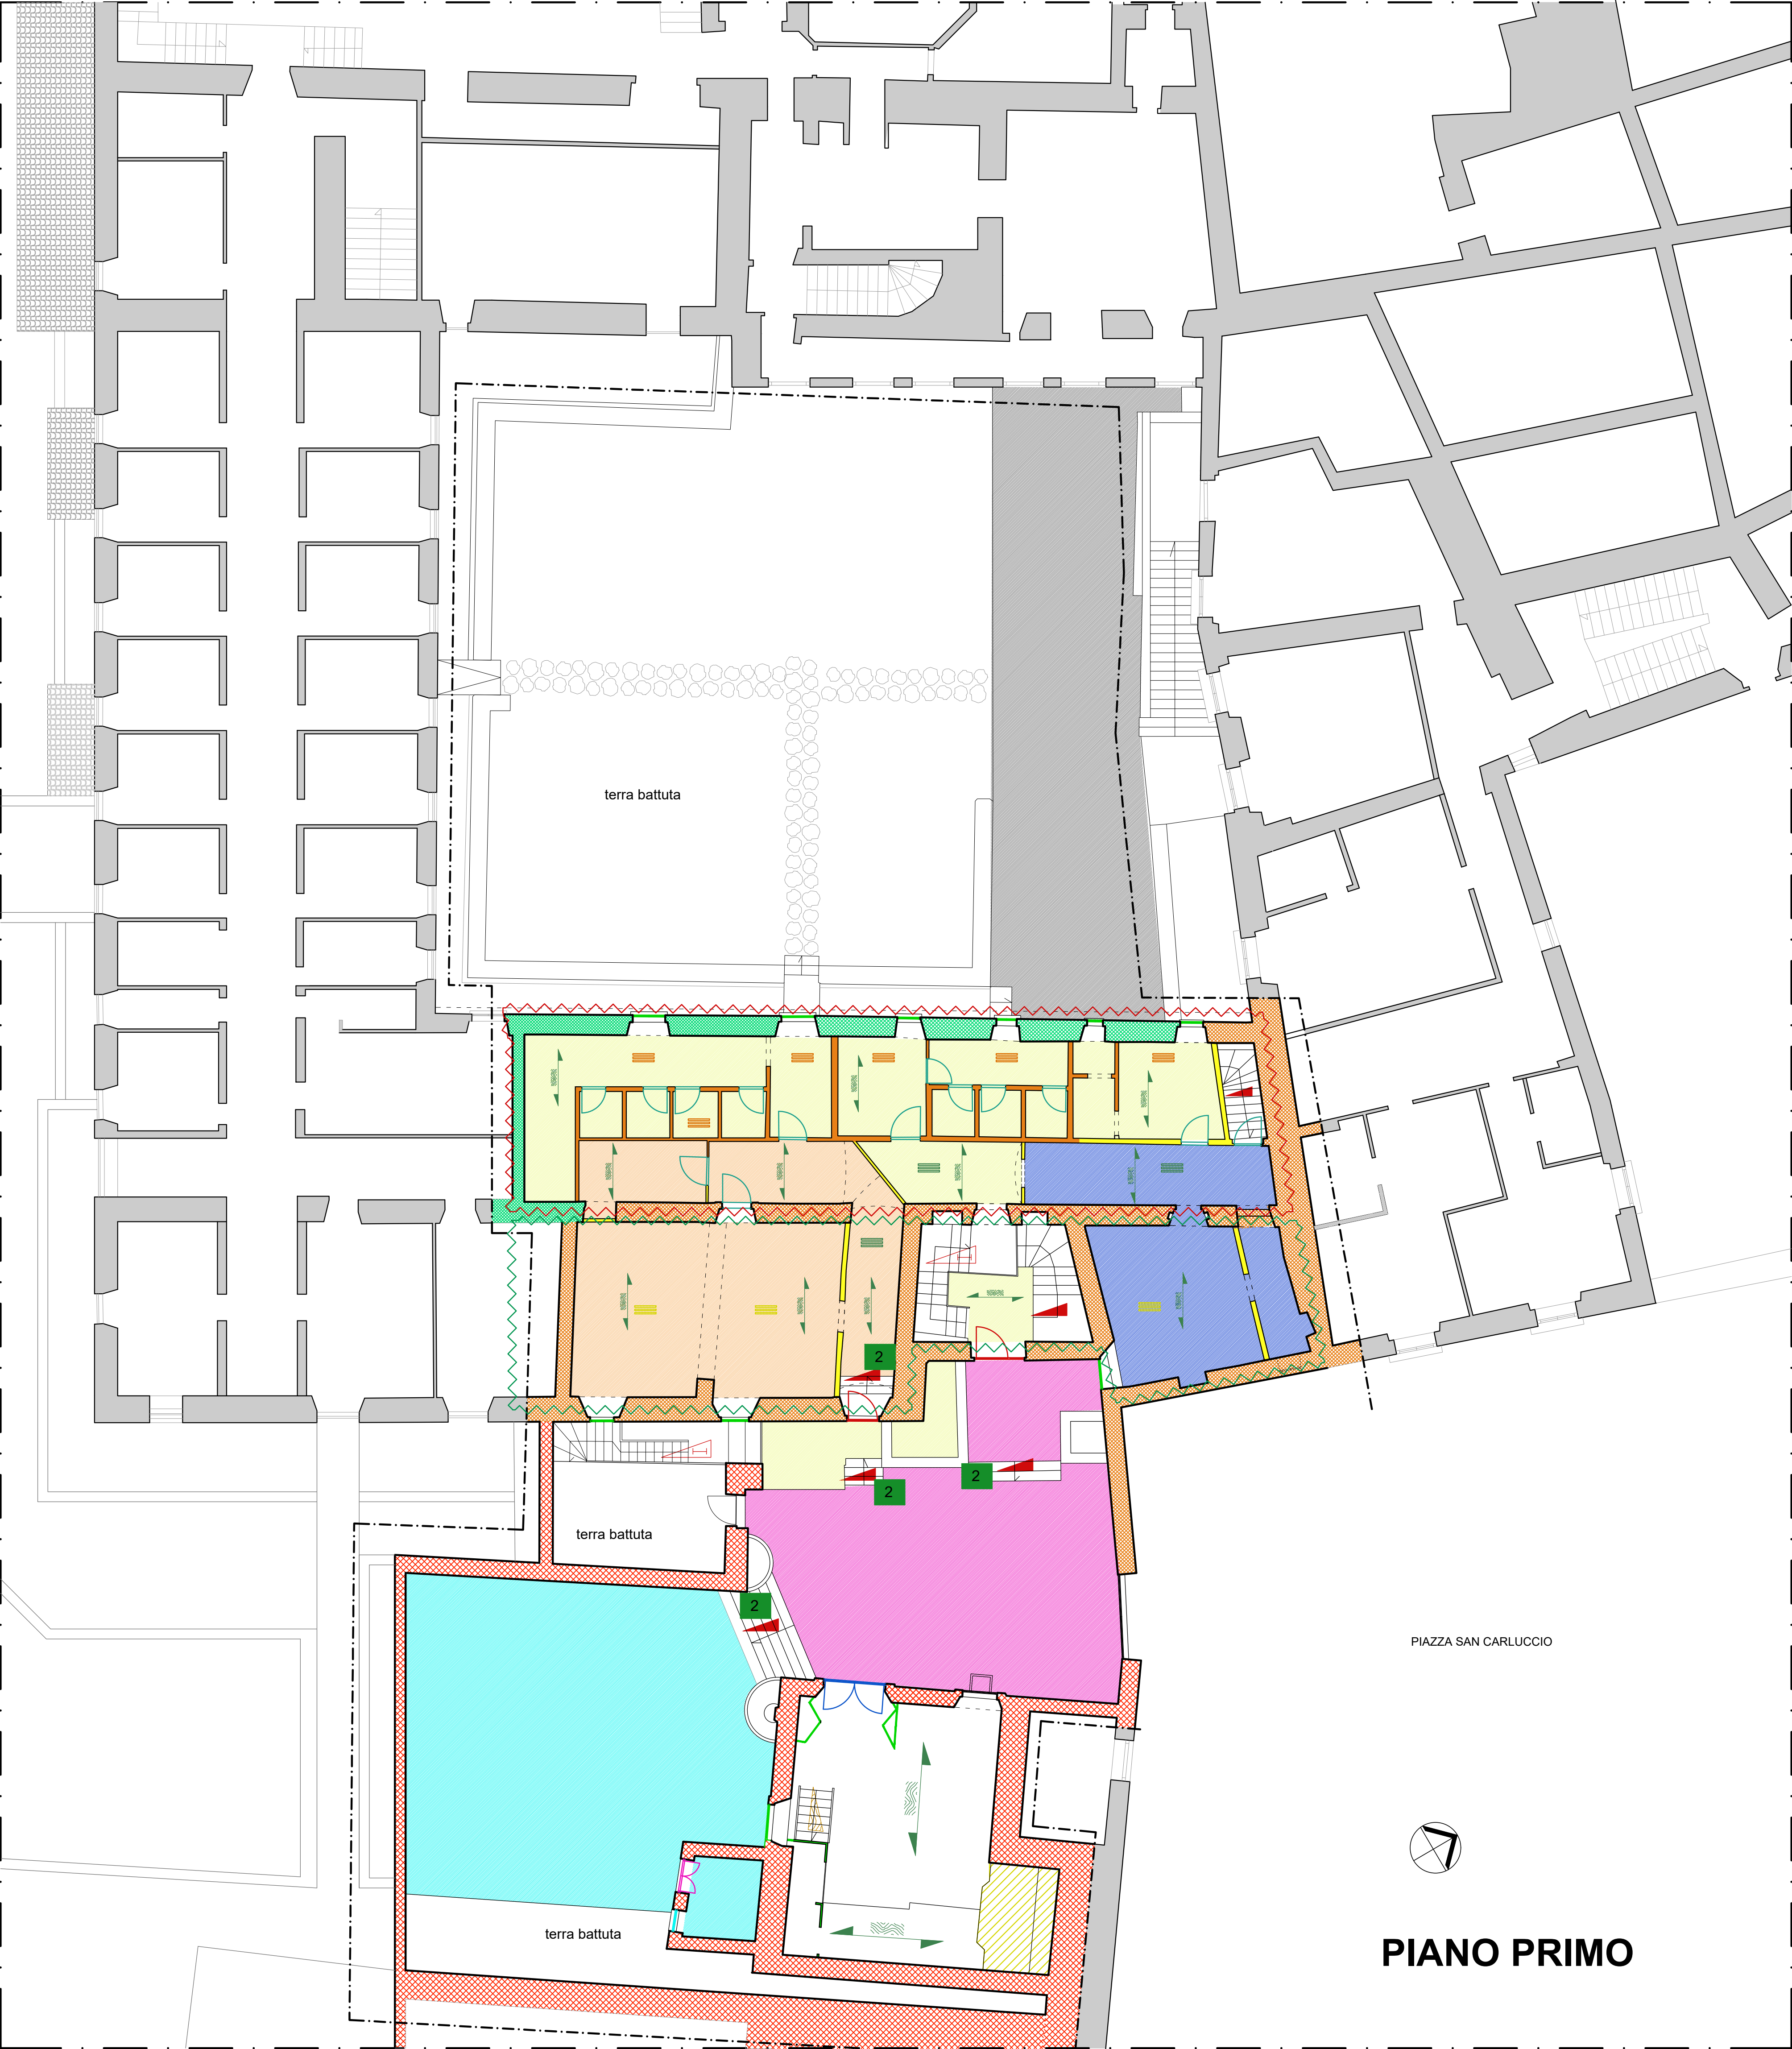
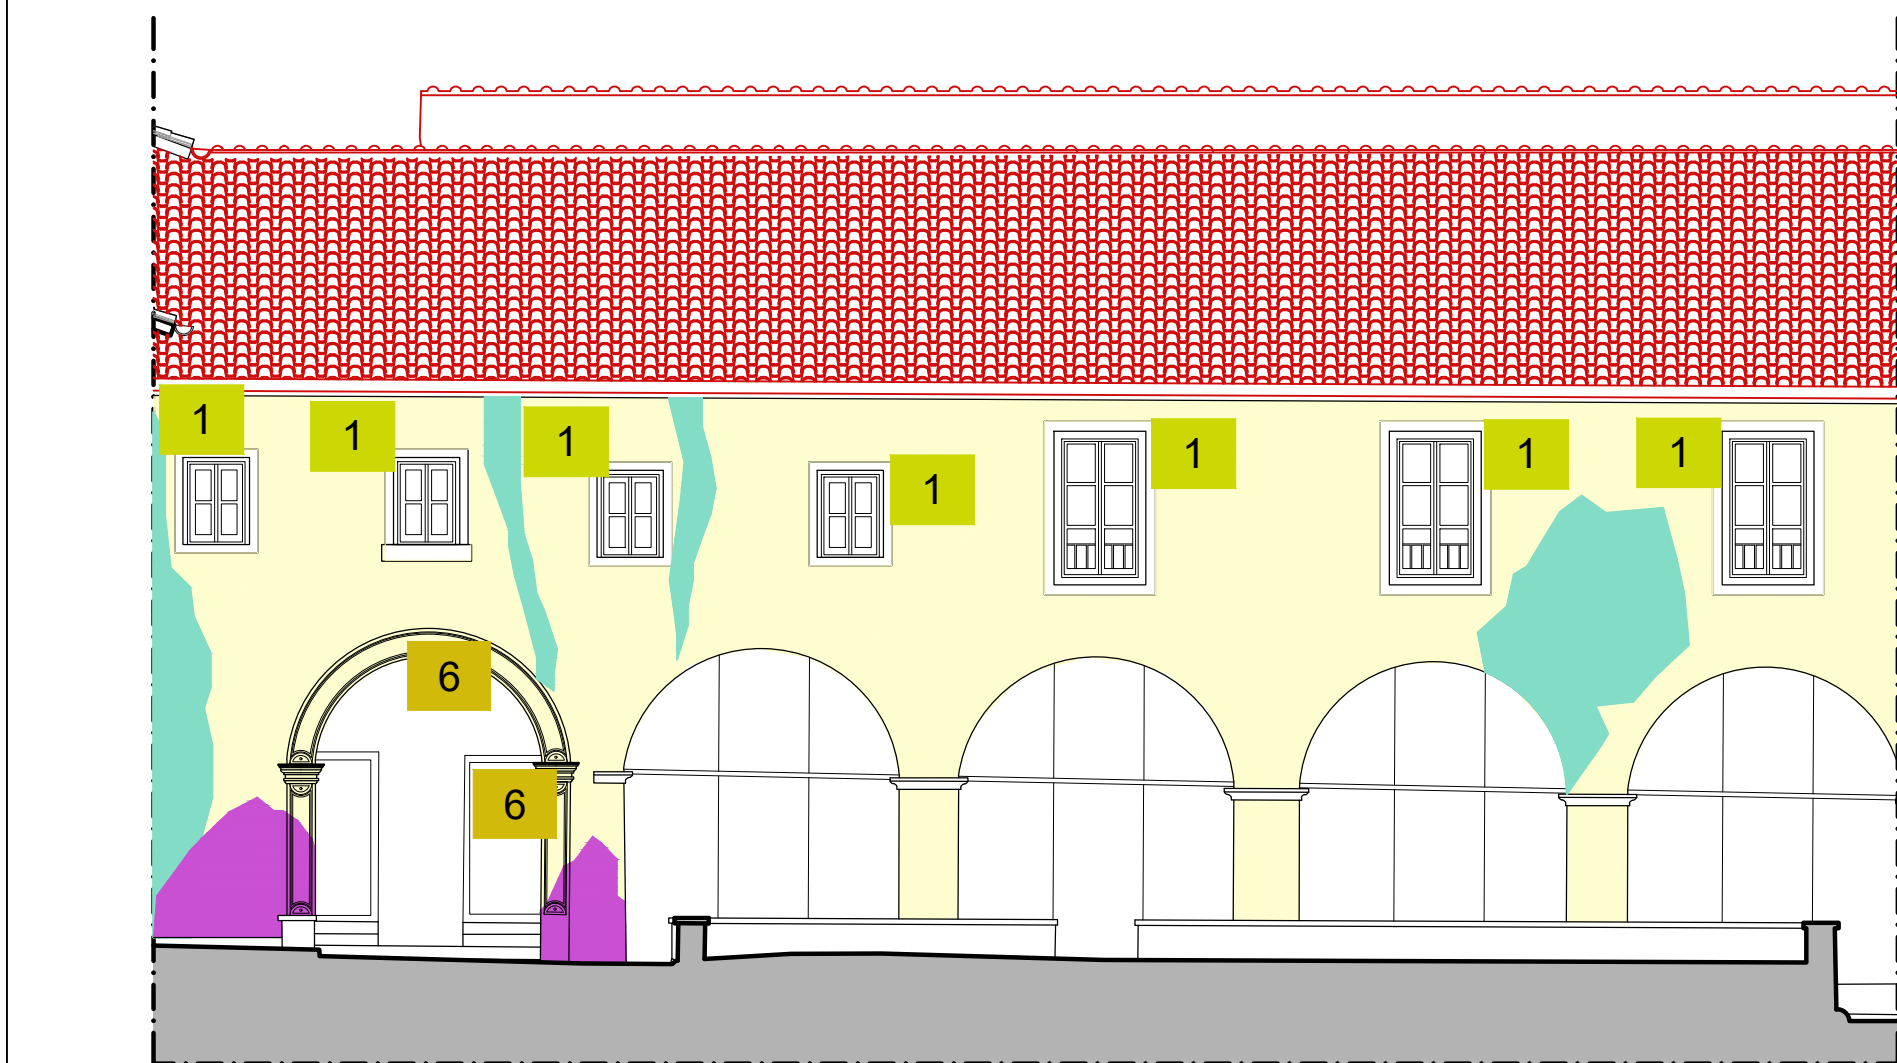
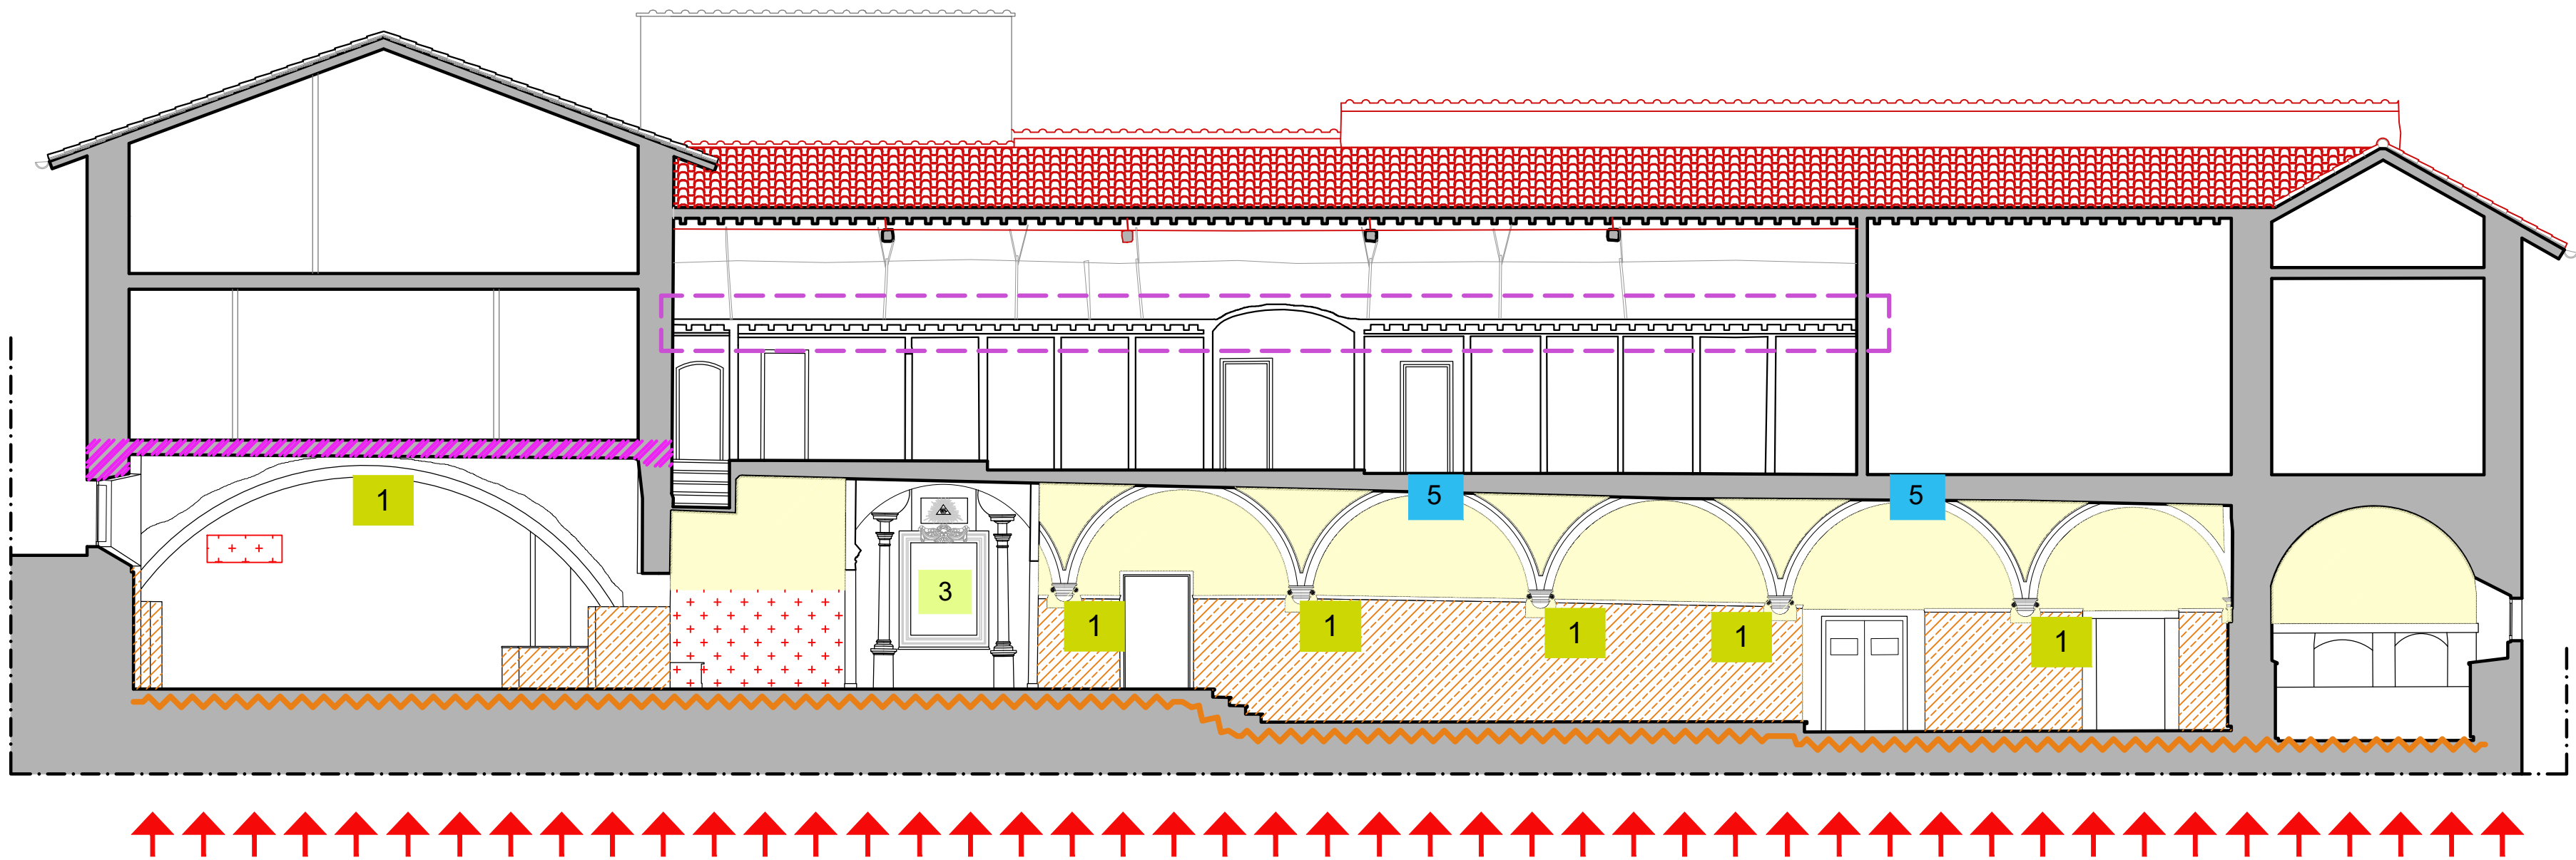
8

In alcuni ambienti sono presenti soffitti in legno di castagno. Trovandosi in buono stato di conservazione, si prevede una pulizia delle superfici e un trattamento finale del legno, con eventuali sostituzioni e integrazioni di parti danneggiate.
