Oggetto: Progetto Esecutivo per interventi relativi al Riuso della Torre Civica di Piazza del Plebiscito

Elaborato: RILIEVO MATERICO E MAPPATURA DEL DEGRADO  
Tavola: ESr\_03

Progettista: Arch. Renzo Chiavelli  
Responsabile del Progetto: Arch. Sergio Proietti

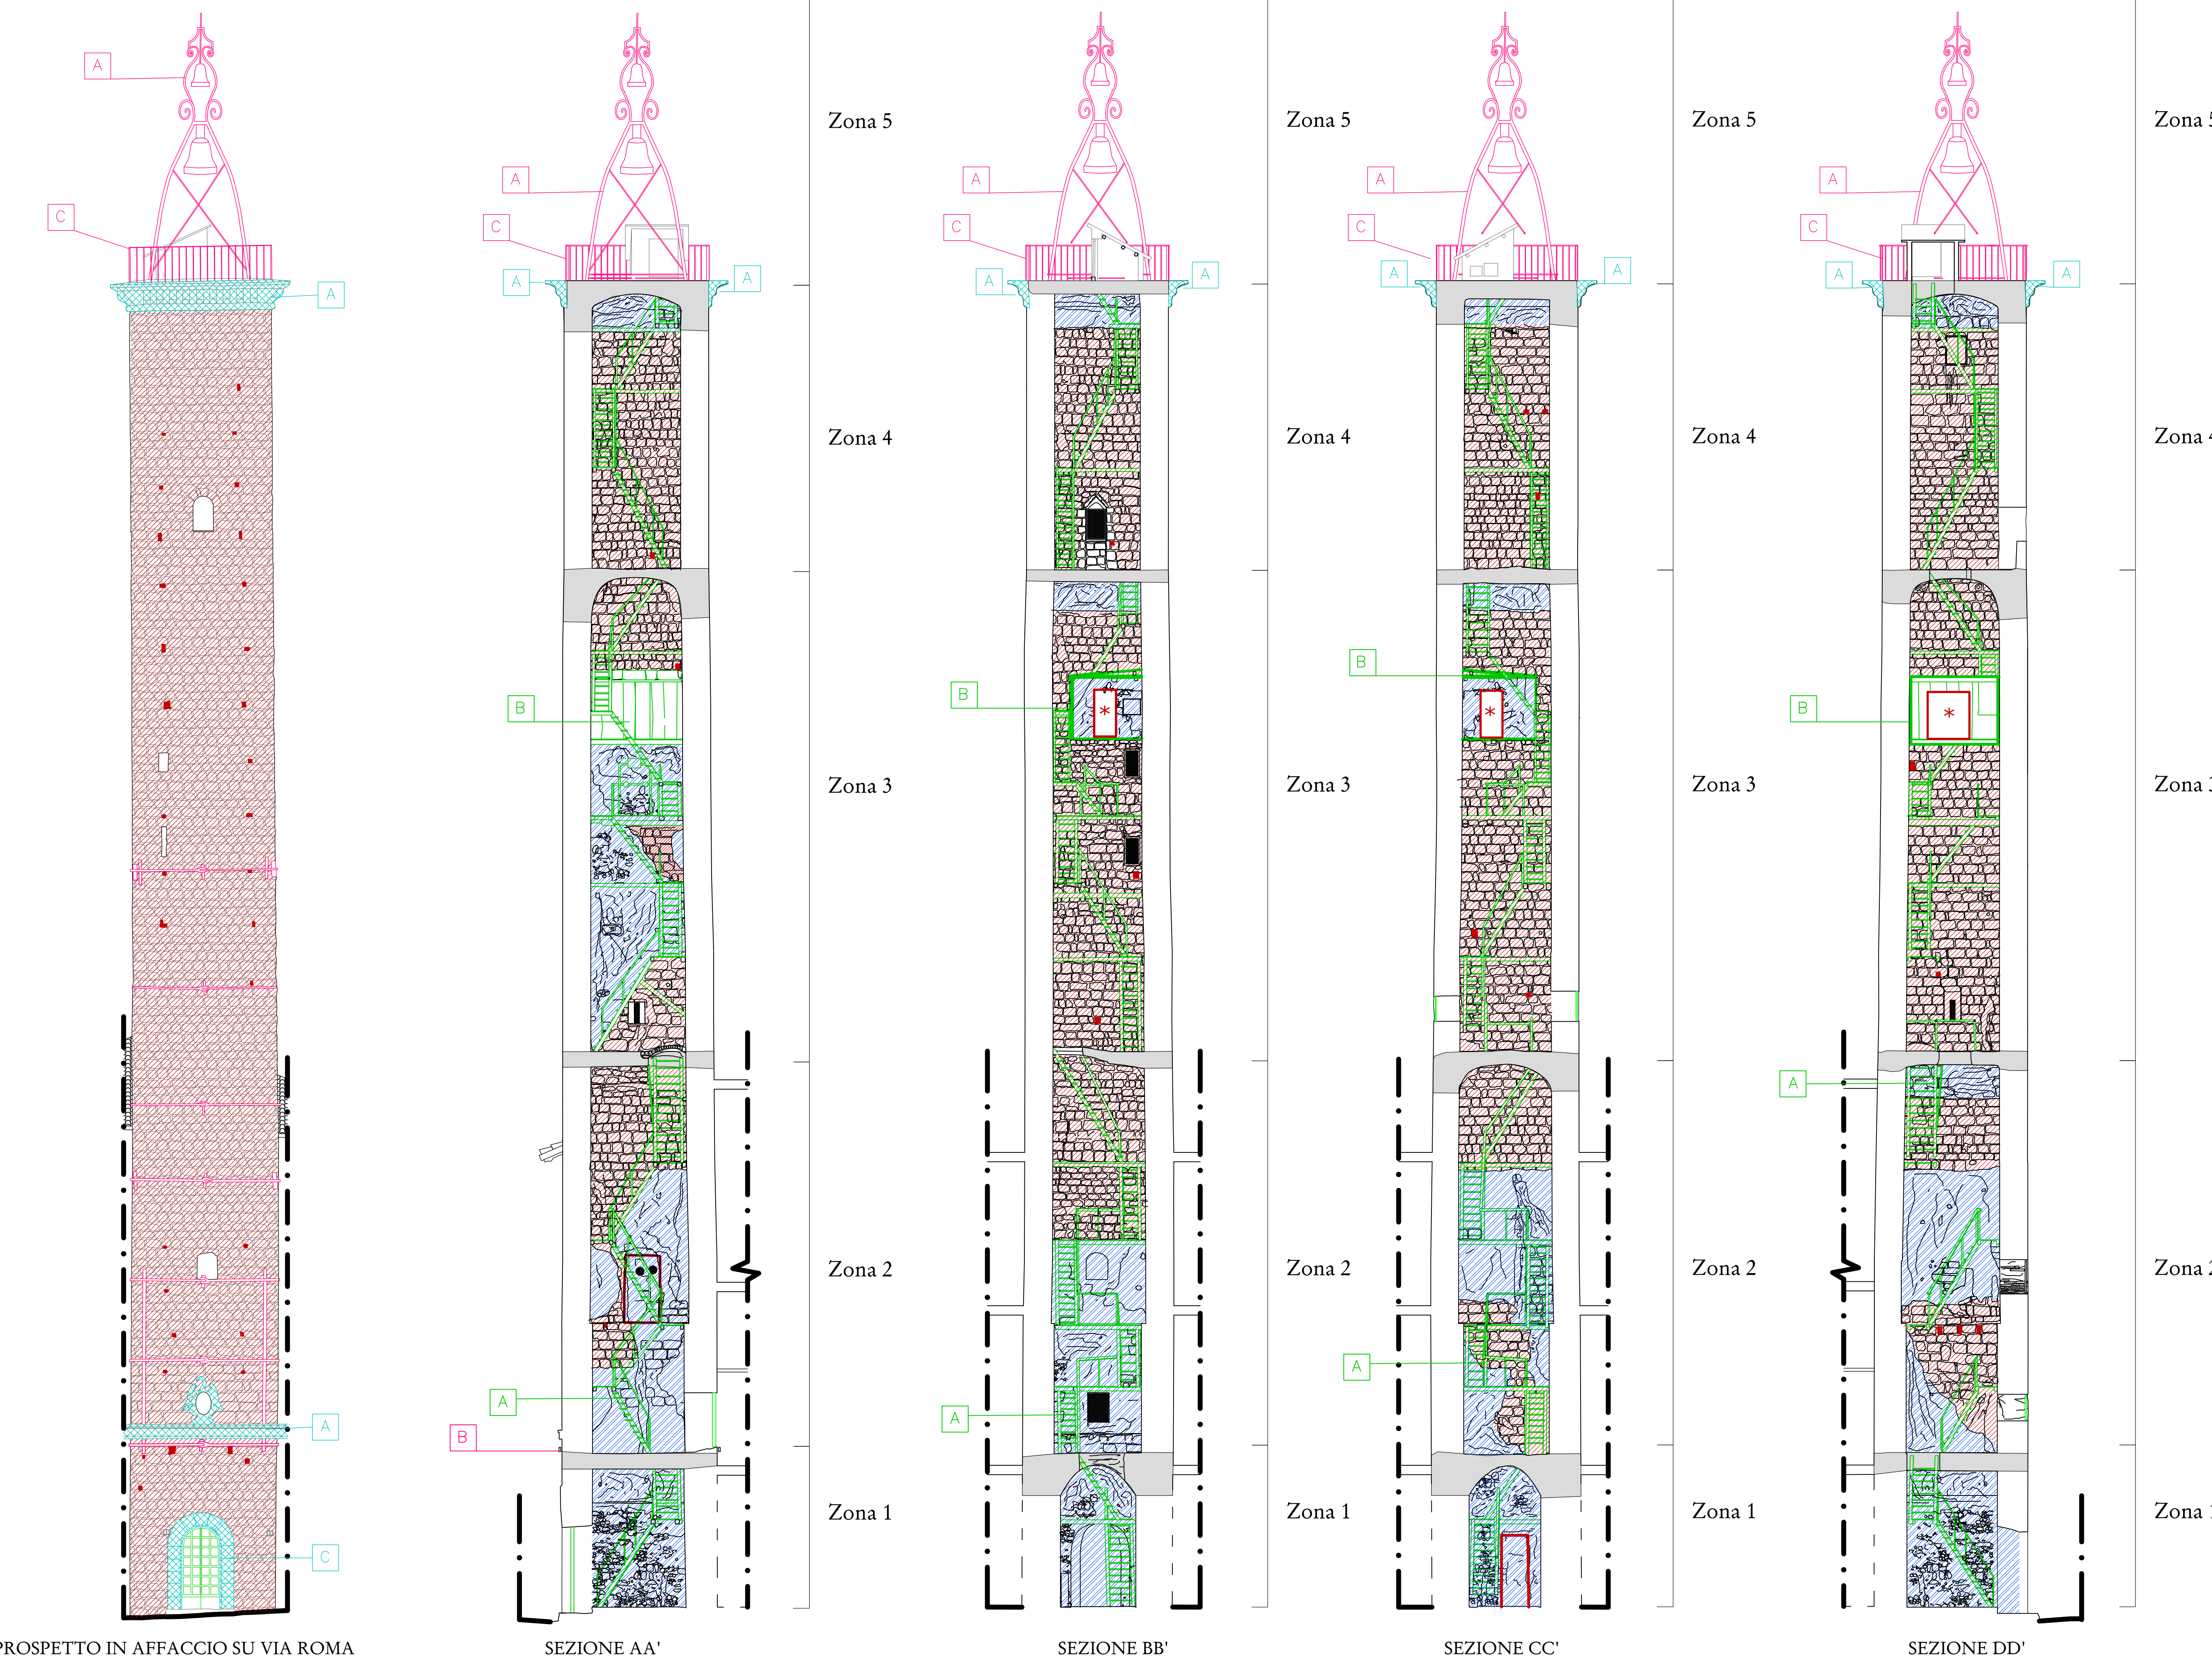
MAPPATURA DEL DEGRADO SCALA 1:100

FRATTURAZIONE  
Degradazione che si manifesta con la formazione di soluzione di continuità nella pietra  
CAUSE: Vetustà delle apparecchiature murarie, assestamenti statici della struttura

MANCANZA  
Caduta e perdita di parti delle apparecchiature murarie.  
CAUSE: Vetustà delle apparecchiature murarie, azioni antropiche

FATISCENZA ELEMENTI LIGNEI  
Fatiscenza e ammaloramento degli elementi lignei.  
CAUSE: Presenza di parassiti, scarsa manutenzione, vetustà della struttura

POLVERIZZAZIONE STRATO SUPERFICIALE INTONACO  
Decoazione dello strato superficiale che si manifesta con la caduta spontanea del materiale sottoforma di polvere o granuli  
CAUSE: Vetustà dell'intonaco, scarsa manutenzione

DISTACCO INTONACO  
Degradazione che si manifesta con distacco seguito da caduta di uno o più strati superficiali subparalleli tra loro.  
CAUSE: Vetustà dell'intonaco, scarsa manutenzione

MANCANZA INTONACO  
Caduta o perdita di parti dello strato di intonaco.  
CAUSE: Vetustà dell'intonaco, scarsa manutenzione

EROSIONE PIETRA  
Asportazione di materiale dalla superficie dovuta a processi di natura diversa.  
CAUSE: Agenti atmosferici in particolare vento e pioggia.

CROSTA  
Modificazione dello strato superficiale del materiale lapideo. Di spessore variabile. Può distaccarsi anche spontaneamente dal substrato che, in genere, si presenta disgregato e/o pulverulento  
CAUSE: Agenti atmosferici, smog, scarsa manutenzione degli elementi

DEGRADAZIONE DEGLI ELEMENTI IN LEGNO  
Deterioramento dello strato superficiale degli elementi lignei.  
CAUSE: Agenti atmosferici, smog, scarsa manutenzione degli elementi

CORROSIONE FERRO LAVORATO  
Presenza di ruggine in stato avanzato negli elementi in ferro  
CAUSE: Agenti atmosferici, scarsa manutenzione degli elementi

GUASTO MECCANICO OROLOGIO TORRE  
Guasto meccanico del meccanismo dell'orologio che alimenta l'orologio esterno.  
CAUSE: Scarsa manutenzione degli elementi
