PIANO ELIMINAZIONE BARRIERE ARCHITETTONICHE

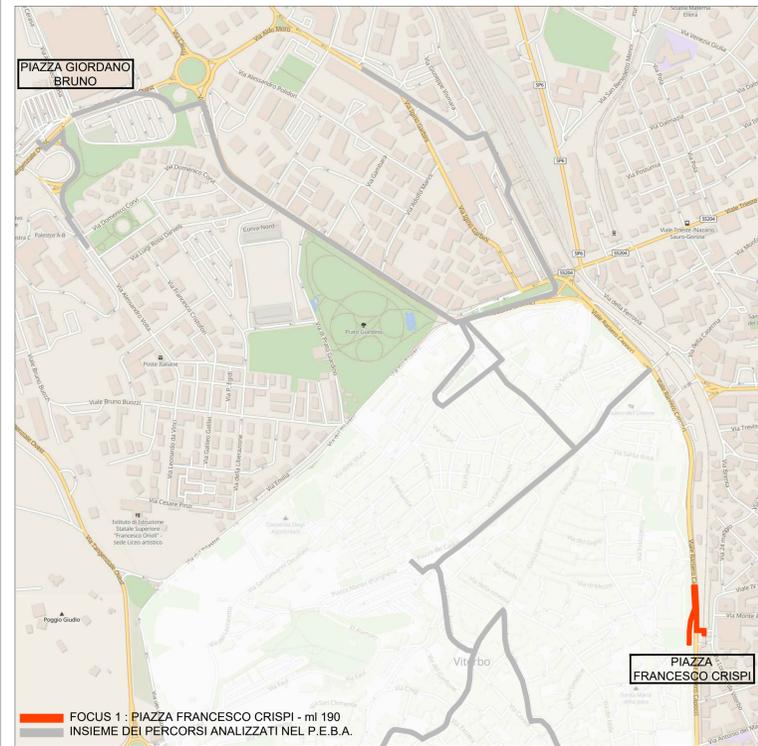
n.	Criticità
1	Assenza di pavimentazione tattile.
2	Assenza di pavimentazione tattile, pavimentazione degradata e sconnessa.
3	Assenza di pavimentazione tattile.
4	Assenza di pavimentazione tattile.
5	Pavimentazione degradata, strisce pedonali non più leggibili, mancanza della pavimentazione tattile
6	Pavimentazione degradata, strisce pedonali non più leggibili.
Il tratto dalla foto n.6 a Porta della Verità non necessita di interventi.

Descrizione proposta intervento
Inserire pavimentazione tattile.
Inserire pavimentazione tattile, sistemazione della pavimentazione del marciapiede, verificare la possibilità di allargare il marciapiede
Inserire pavimentazione tattile.
Inserire pavimentazione tattile.
Inserire pavimentazione tattile, sistemazione del tratto di asfalto, si suggerisce la realizzazione di un attraversamento pedonale rialzato o l'installazione di un semaforo pedonale a chiamata
Sistemazione del tratto di asfalto, si suggerisce la realizzazione di un attraversamento pedonale rialzato o l'installazione di un semaforo pedonale a chiamata
