**“Restauro e adeguamento funzionale dell'ex Chiesa di San Giovanni Battista degli Almadiani, sita nel Comune di Viterbo, P.zza dei Caduti 1, con riconversione in centro polivalente multimediale”, ai sensi dell’art. 50, comma 1, lett. b) del D.Lgs 36/2023 – CUP:D88C23000490002**

**PROGETTO DI FATTIBILITÀ TECNICO ECONOMICA**

| ANALISI FABBRICATO | | | |

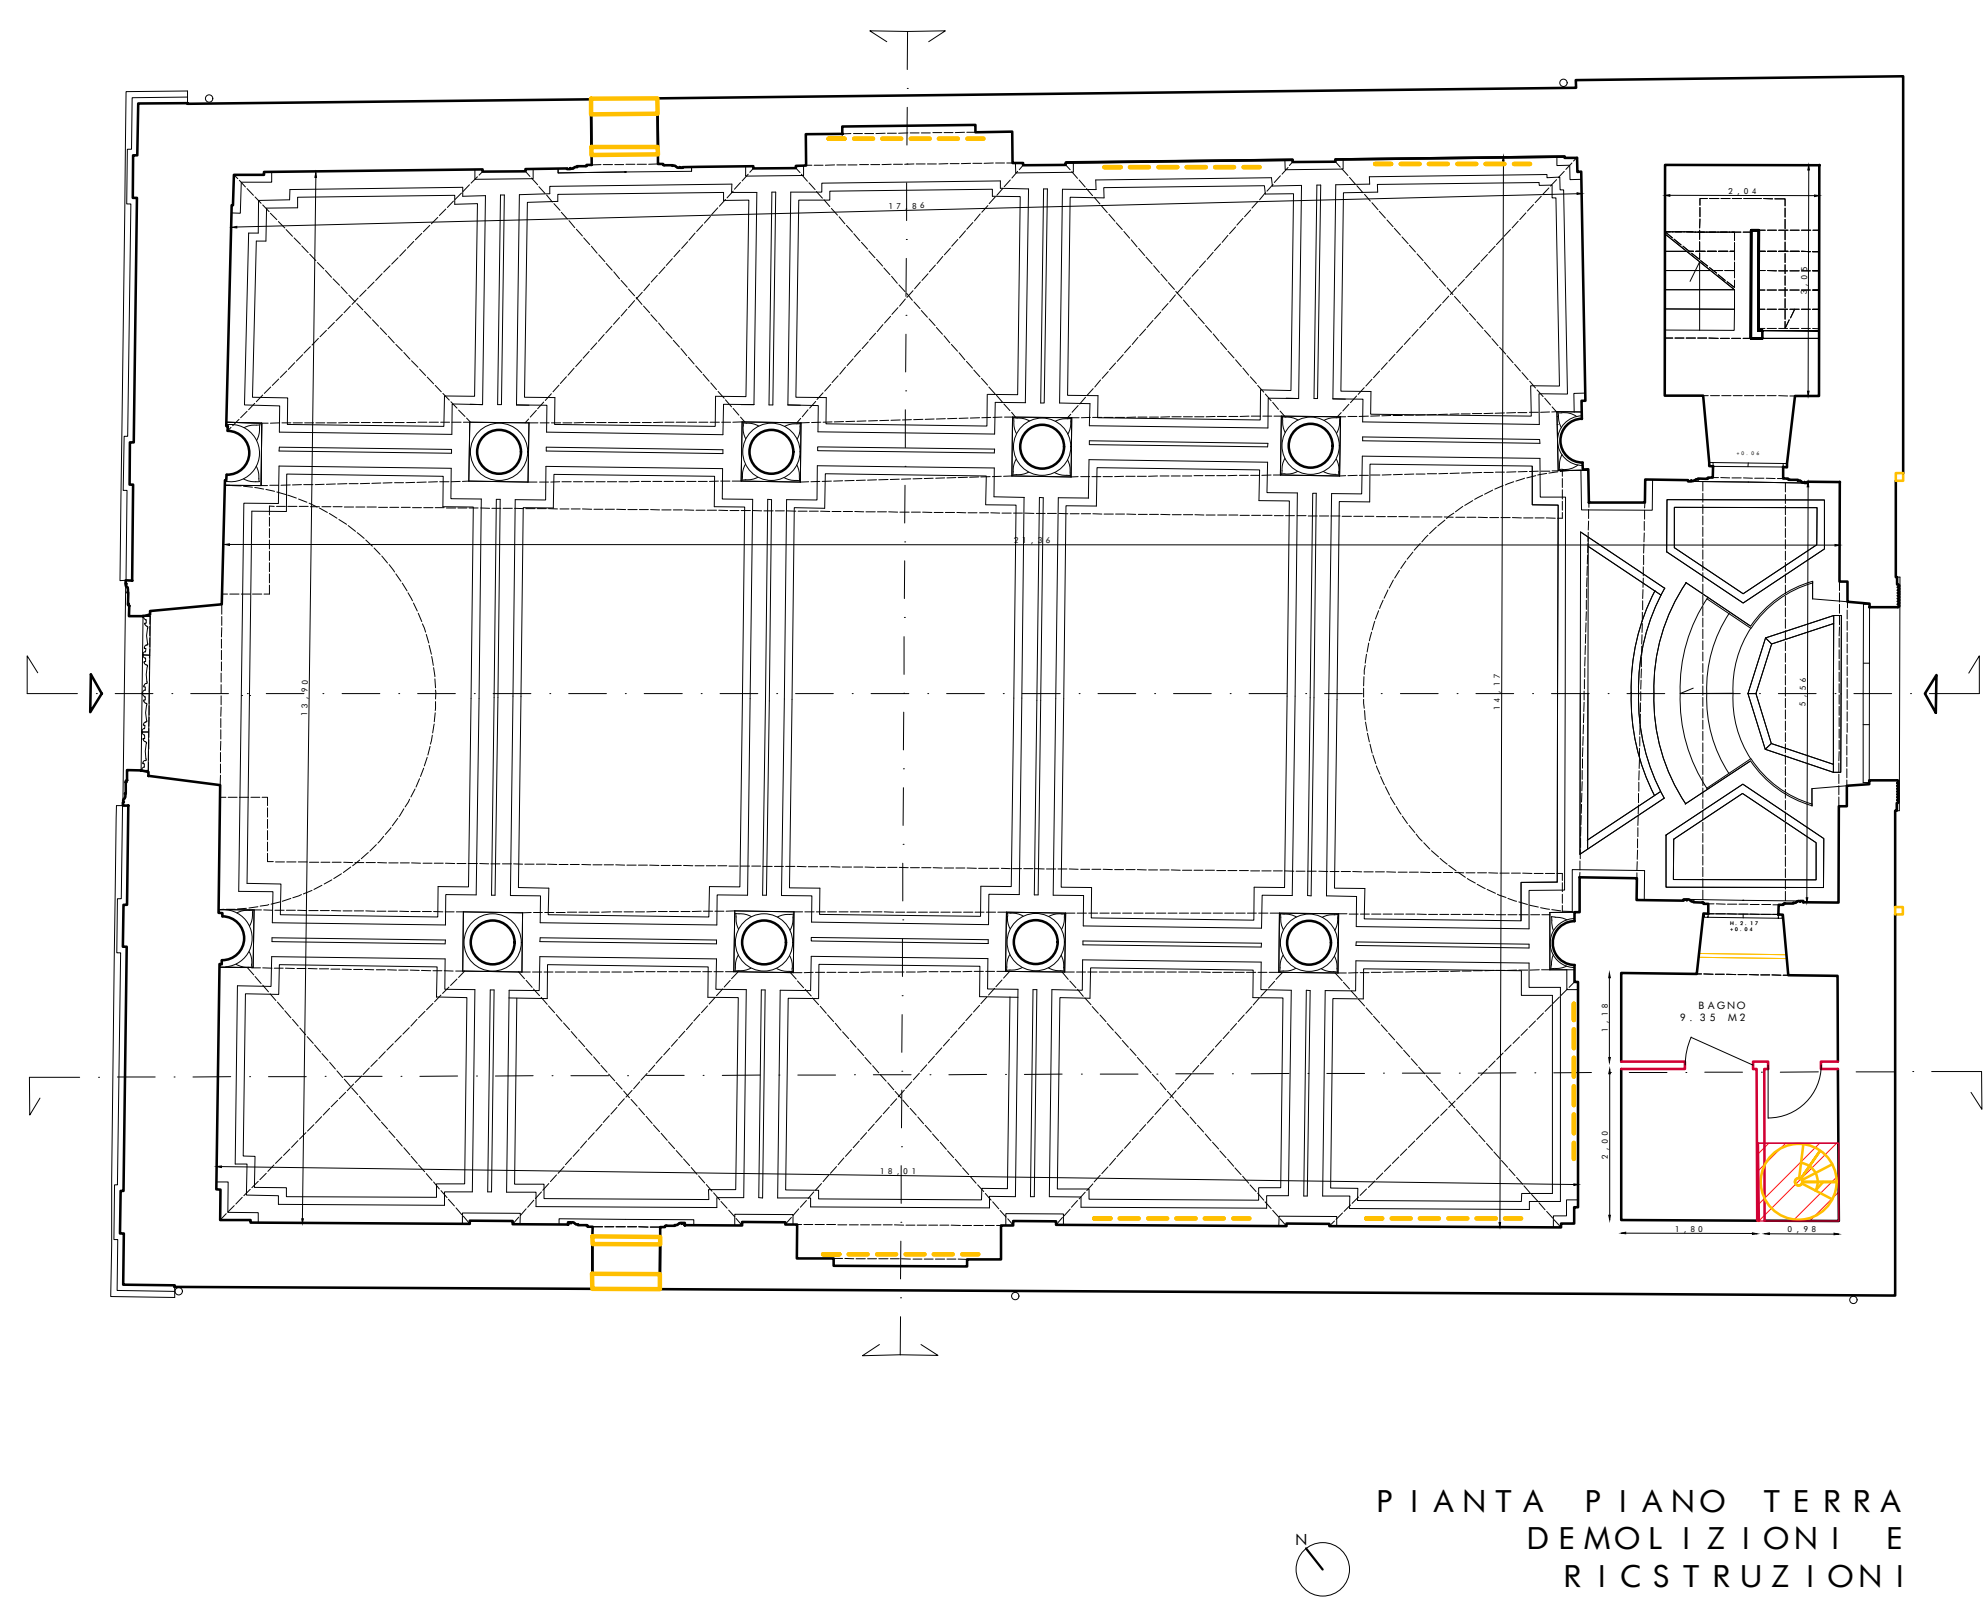
- SCHEMA DEMOLIZIONI E  
RICOSTRUZIONI:**
- DEMOLIZIONE MURATURA DI TAMPONAMENTO
  - RIMOZIONE CARTONGESSO
  - RIMOZIONE SCALA IN FERRO
  - PORTA IN ALLUMINIO DA RIMUOVERE
  - RIMOZIONE CORNICE METALLO FACCIAIA
  - RICOSTRUZIONI TRAMEZZATURE BAGNI
  - TAMPONAMENTO SOLAIO

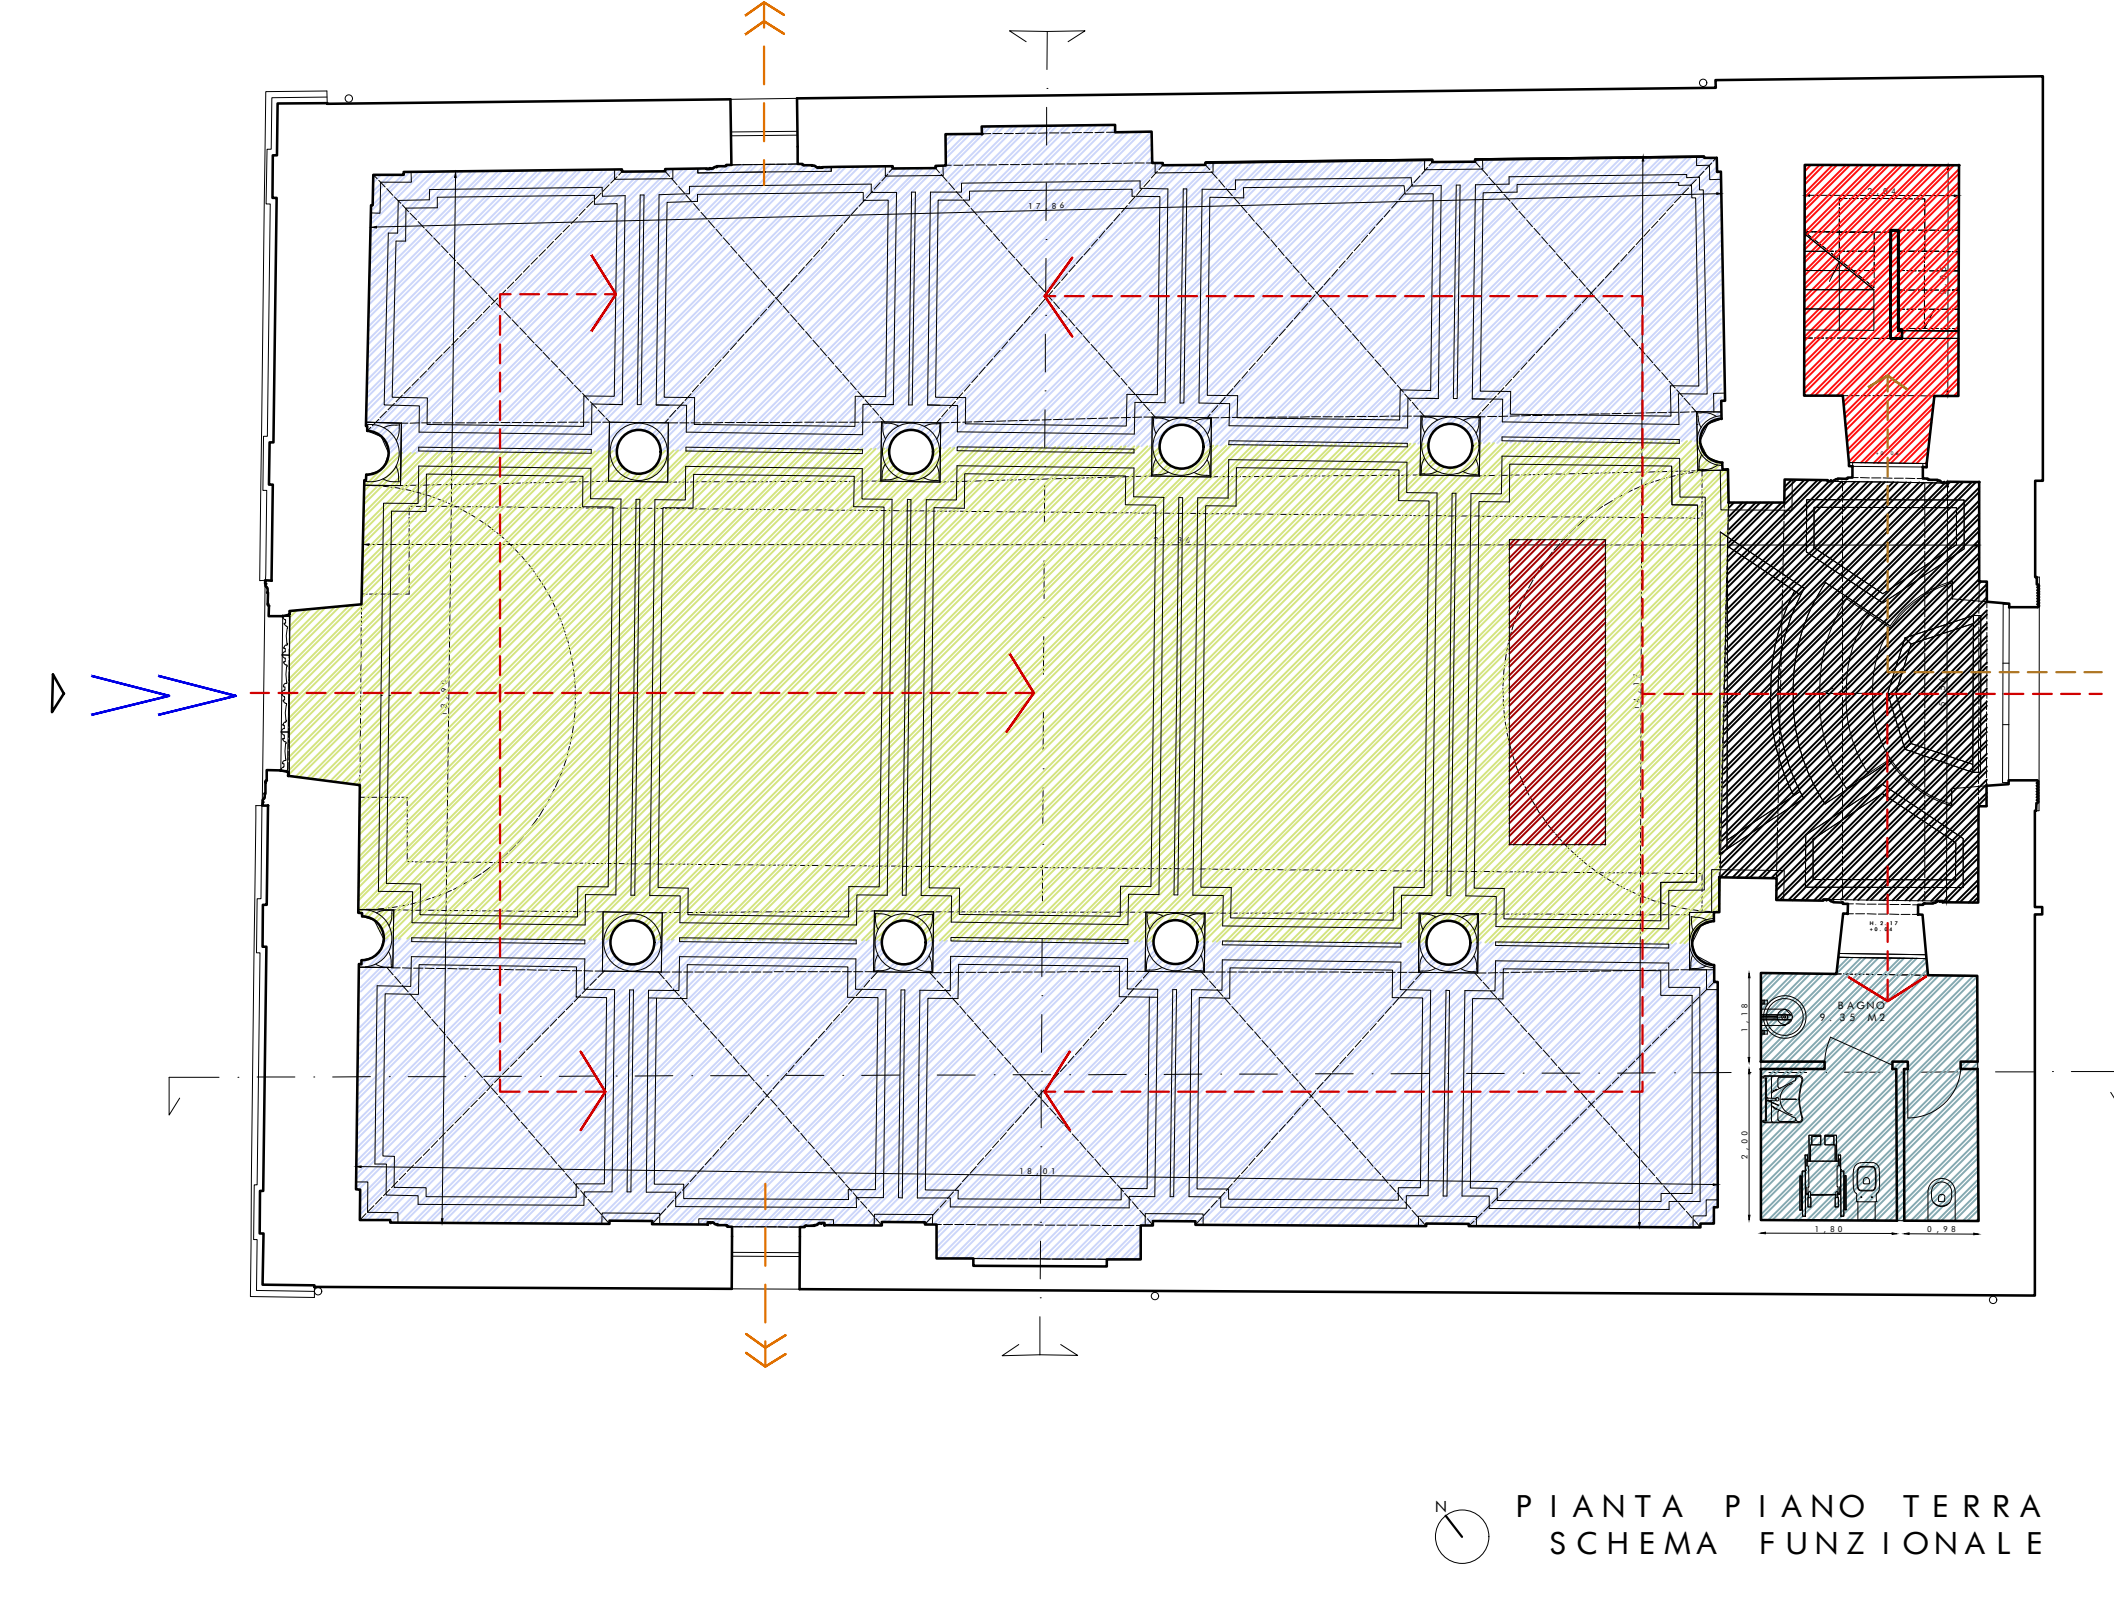
- SCHEMA FUNZIONALE:**
- AREA PLATEA NAVATA CENTRALE  
113mq
  - AREA PLATEA NAVATE LATERALI  
135mq
  - AREA INGRESSO FILTRO SECONDARIO  
18mq
  - SERVIZI IGIENICI  
9mq
  - AREA CONFERENZA
  - COLLEGAMENTI VERTICALI
  - UFFICI PROMOTUSCIA  
(non oggetto di intervento)
  - UFFICI ARCHEOTUSCIA  
(non oggetto di intervento)

- SCHEMA DISTRIBUTIVO:**
- PERCORSO DISTRIBUTIVO PUBBLICO
  - USCITA DI SICUREZZA
  - ACCESSO PERSONE CON DISABILITA'
  - INGRESSI PRINCIPALI
  - PERCORSO DISTRIBUTIVO UFFICI

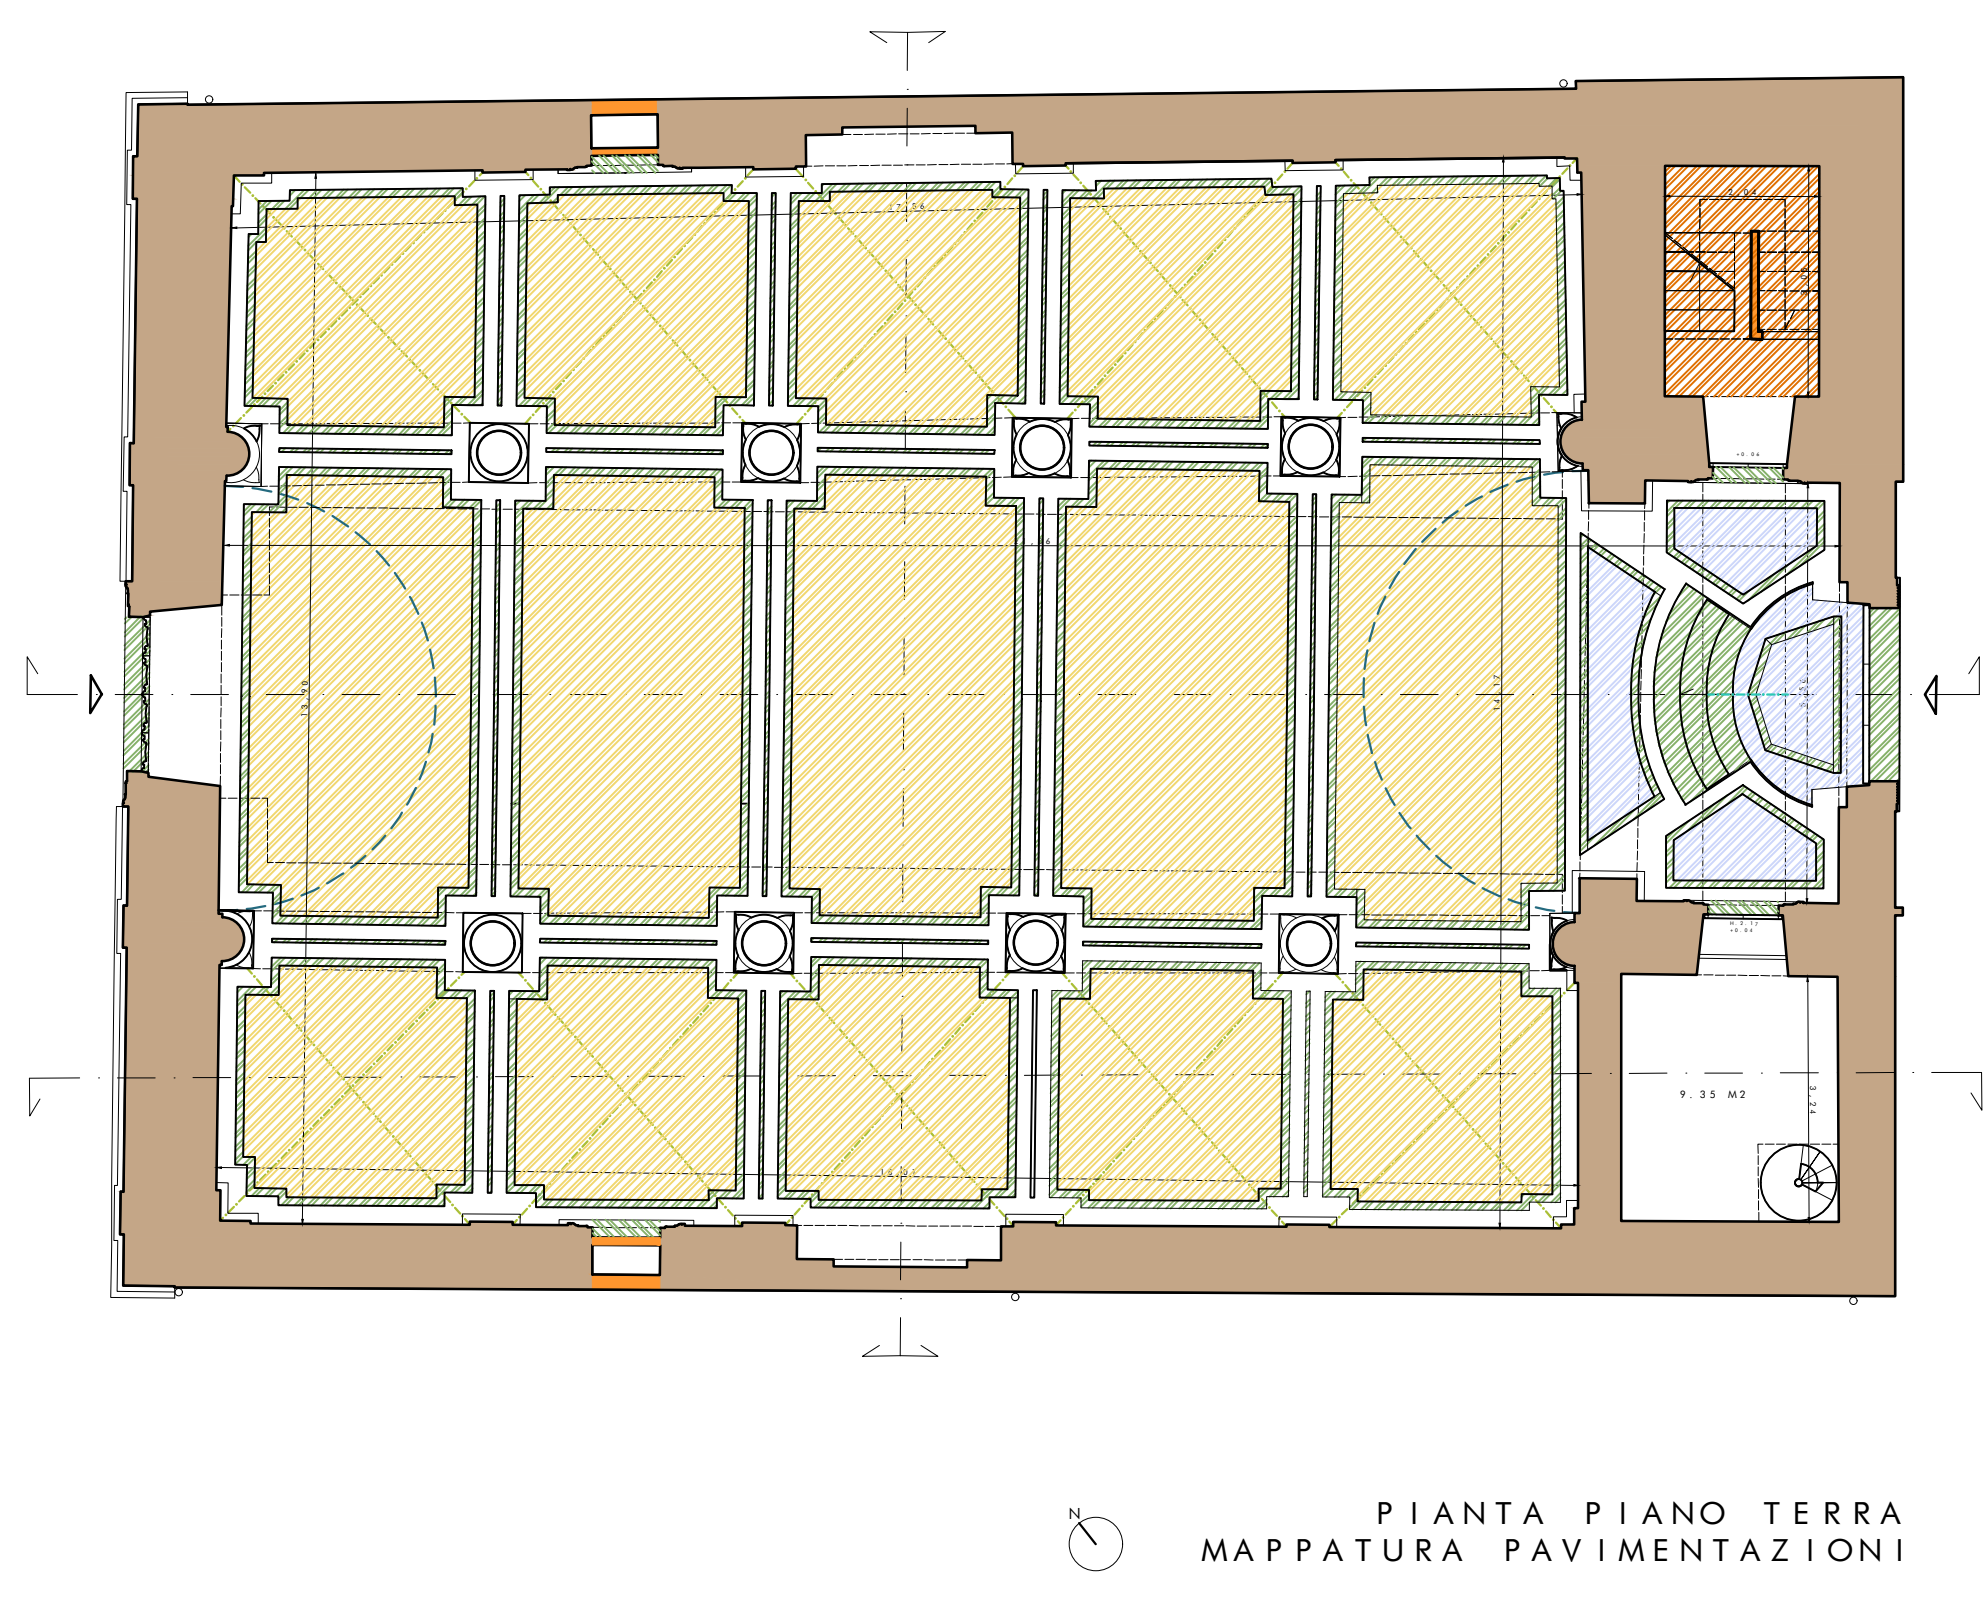
- MAPPATURA PAVIMENTAZIONI**
- PAVIMENTO IN BASALTINA
  - PAVIMENTO IN MARMO
  - PAVIMENTO IN COTTO
  - PAVIMENTO IN TRAVERTINO
- MAPPATURA MURATURA**
- MURATURA PORTANTE
  - MURATURA NON PORTANTE
- SOFFITTI**
- VOLTA A BOTTE
  - VOLTA A CROCIERA
  - SOLAIO CON STRUTTURA IN FERRO
